Baumdaten

Di Gallo Gruppe

Grüningen

14.03.2014

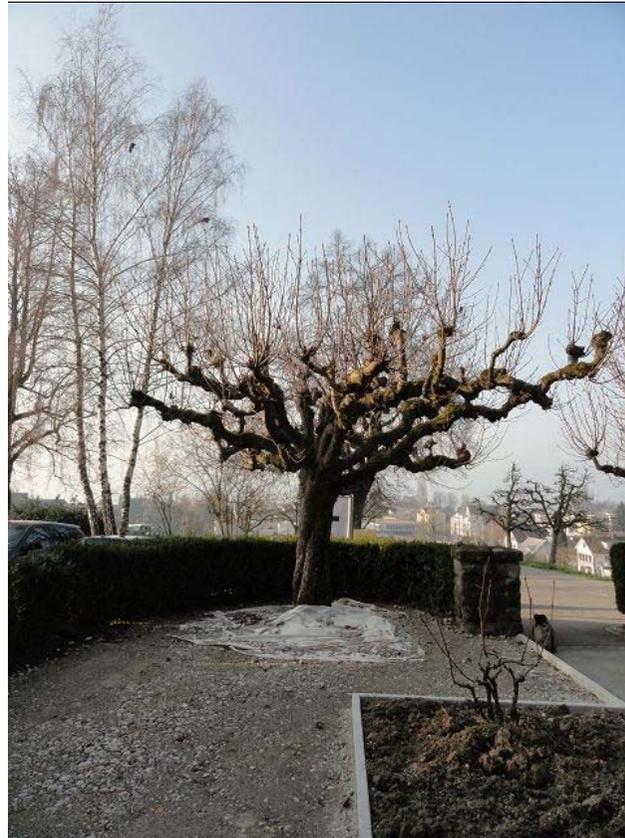
Baum ID/Nr		Baumart						Baumstandort		
dhwm001		Roskastanie-Aesculus hypocastanum						337.1 - Haus Wäckerling Gartenanlage		
Stammumfang cm	151	Stamm Ø cm	48.089	Höhe m	6	Kronenradius m	3.0 N-S 3.0	4.0 W-O 4.0	Bedeutung Gruppenbaum	
Wurzelraum	Eingeschränkter Wurzelraum		Bedeckung		Kies / Mergelabdeckung			Bewuchs	Unterbepflanzung	
Wurzeln / Stammfuss			Stamm				Krone			
Gleichmässige Wurzelanläufe Wurzelanläufe verletzt Wurzeln an Oberfläche verletzt			Gleichmässiger Stammquerschnitt Stamm verletzt Stammausschläge				Sekundärtriebe (Schnittreaktion) Schwere ausladende Seitenäste Totholz			
Statikeinschätzung Visuell			Biotische Schäden				Abiotische Schäden			
3=mittlere Gefährdung Einzelne Äste bruchgefährdet			Keine sichtbaren biotischen Schäden				Keine sichtbaren abiotischen Schäden			
Grundsicherheit SIB		Keine Berechnung notwendig								
Realisierte Eingriffe		Kappungen			Div					
Zusätzliche Beobachtungen Bemerkungen

Fäulnis an alten Kappstellen										
Wachstum		Resignationsphase						Lebenserwartung Mittelfristig		
Schadstufe		Starke Schädigung

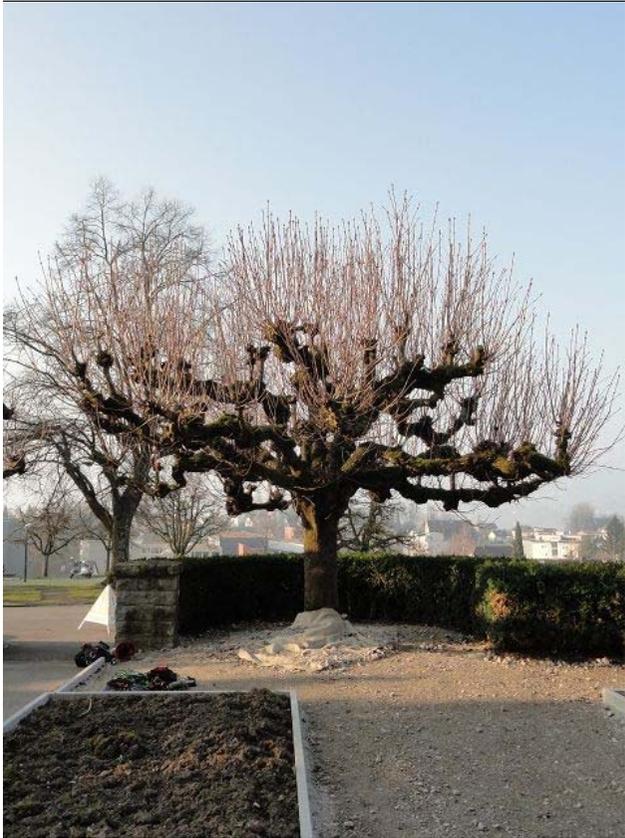
Baum ID/Nr		Baumart					Baumstandort		
	<i>dhwm002</i>		<i>Roskastanie-Aesculus hypocastanum</i>					<i>337.1 - Haus Wäckerling Gartenanlage</i>		
	Stamm- umfang cm	136	Stamm Ø cm	43.312	Höhe m	8	Kronen- radius m	3.5 3.5 N-S	3.0 3.0 W-O	Bedeutung <i>Gruppenbaum</i>
	Wurzelraum	<i>Eingeschränkter Wurzelraum</i>		Bedeckung	<i>Kies / Mergelabdeckung</i>			Bewuchs	<i>Unterbepflanzung</i>	
	Wurzeln / Stammfuss			Stamm				Krone		
	<i>Gleichmässige Wurzelanläufe</i> <i>Wurzelanläufe verletzt</i> <i>Wurzeln an Oberfläche verletzt</i>			<i>Gleichmässiger Stammquerschnitt</i> <i>Stamm intakt</i>				<i>Sekundärtriebe (Schnittreaktion)</i> <i>Schwere ausladende Seitenäste</i> <i>Totholz</i>		
	Statikeinschätzung Visuell			Biotische Schäden				Abiotische Schäden		
	<i>3=mittlere Gefährdung</i> <i>Einzelne Äste bruchgefährdet</i>			<i>Keine sichtbaren biotischen Schäden</i>				<i>Keine sichtbaren abiotischen Schäden</i>

Grundsicherheit SIB			Keine Berechnung notwendig						
	Realisierte Eingriffe			<i>Kappungen</i>				Div		
Zusätzliche Beobachtungen Bemerkungen										
<i>Keine besonderen Beobachtungen</i>										
Wachstum			<i>Stagnationsphase</i>				Lebenserwartung <i>Mittelfristig</i>			
Schadstufe			<i>Deutliche Schädigung</i>

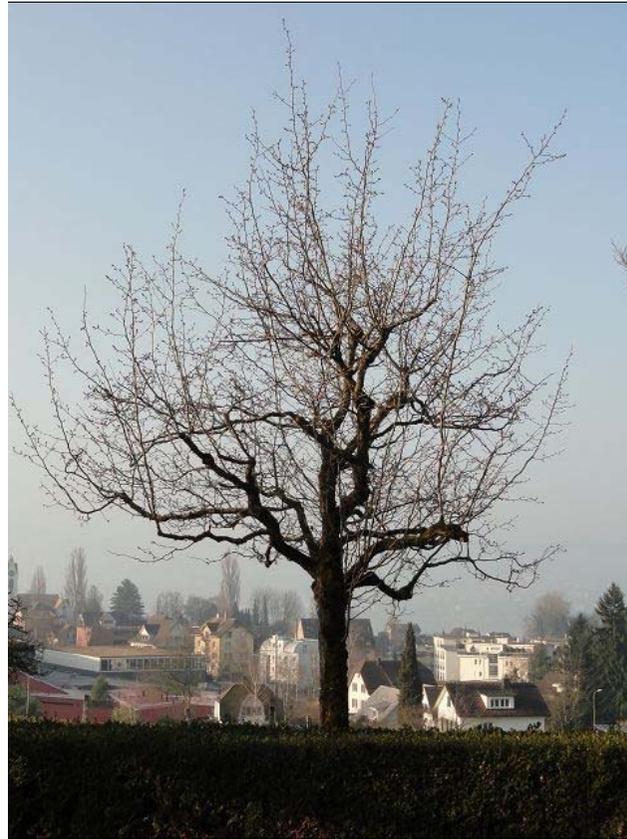
Baum ID/Nr		Baumart						Baumstandort		
dhwm003		Schwedische Mehlbeere-sorbus intermedia						337.1 - Haus Wäckerling Gartenanlage		
Stammumfang cm	63	Stamm Ø cm	20.064	Höhe m	6	Kronenradius m	2.0 N-S 2.0	2.0 W-O 2.0	Bedeutung Gruppenbaum	
Wurzelraum	Freies Gelände		Bedeckung		Kies / Mergelabdeckung			Bewuchs	Blumenwiese	
Wurzeln / Stammfuss			Stamm				Krone			
Gleichmässige Wurzelanläufe Wurzelanläufe intakt			Gleichmässiger Stammquerschnitt Stamm intakt Neigung Stammausschläge				W		Sekundärtriebe (Schnittreaktion)	
Statikeinschätzung Visuell			Biotische Schäden				Abiotische Schäden			
3=mittlere Gefährdung Einzelne Äste bruchgefährdet			Keine sichtbaren biotischen Schäden				Keine sichtbaren abiotischen Schäden			
Grundsicherheit SIB			Keine Berechnung notwendig							
Realisierte Eingriffe			Keine sichtbaren Eingriffe							
Zusätzliche Beobachtungen Bemerkungen			Keine besonderen Beobachtungen

Wachstum			Explorationsphase				Lebenserwartung Langfristig			
Schadstufe			Keine Schädigung

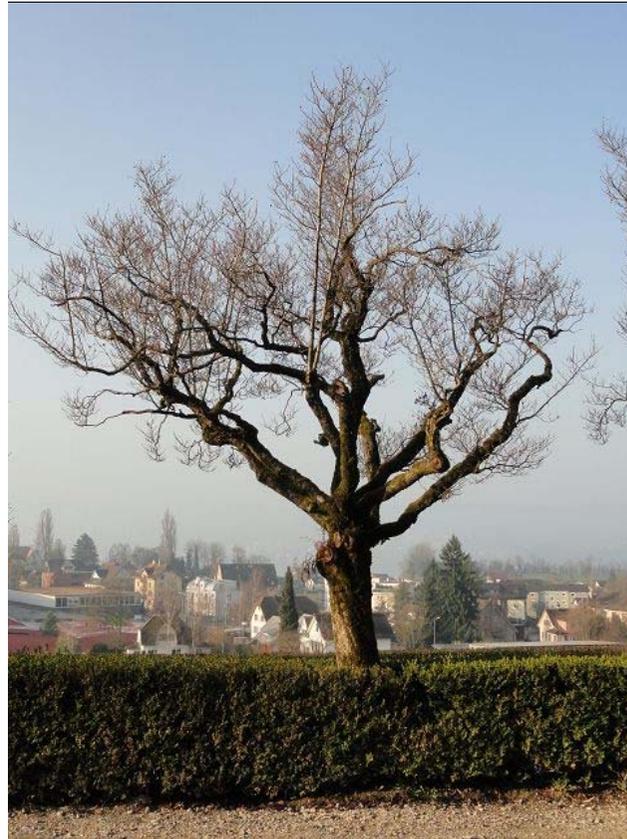
Baum ID/Nr		Baumart						Baumstandort			
dhwm004		Hahnesporen-Weissdorn-crataecus crus galli						337.1 - Haus Wäckerling Gartenanlage			
Stammumfang cm	119	Stamm Ø cm	37.898	Höhe m	6.5	Kronenradius m	2.0 N-S 2.0	2.0 W-O 2.0	Bedeutung Gruppenbaum		
Wurzelraum	Freies Gelände		Bedeckung		Kies / Mergelabdeckung			Bewuchs	Unterbepflanzung		
Wurzeln / Stammfuss			Stamm				Krone				
Gleichmässige Wurzelanläufe Wurzelanläufe intakt			Ungleichmässiger Stamm Stamm intakt Drehwuchs				Sekundärtriebe (Schnittreaktion) Faulstellen			Div	
Statikeinschätzung Visuell			Biotische Schäden				Abiotische Schäden				
3=mittlere Gefährdung Einzelne Äste bruchgefährdet			Keine sichtbaren biotischen Schäden				Keine sichtbaren abiotischen Schäden				
Grundsicherheit SIB			Keine Berechnung notwendig								
Realisierte Eingriffe			Keine sichtbaren Eingriffe								
Zusätzliche Beobachtungen Bemerkungen											
Keine besonderen Beobachtungen

Wachstum			Explorationsphase						Lebenserwartung Langfristig		
Schadstufe			Keine Schädigung

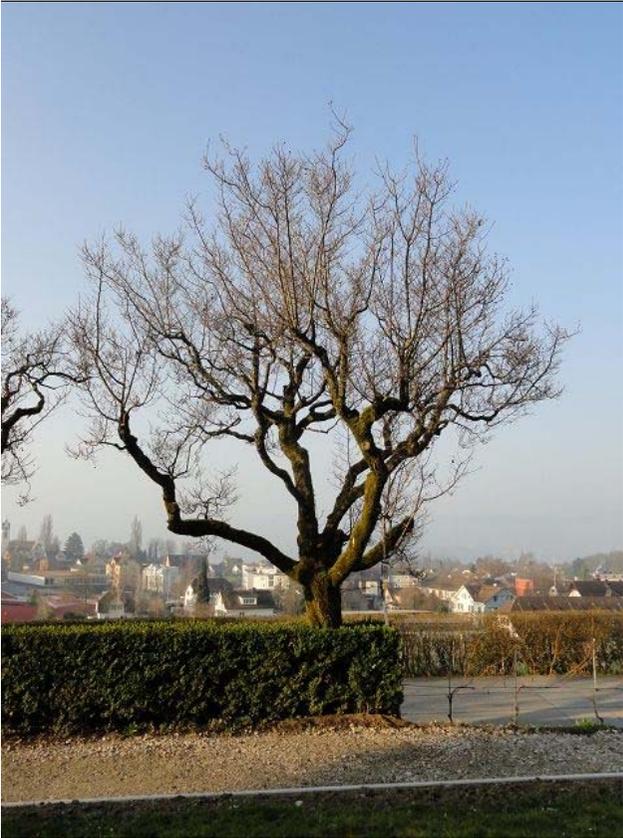
Baum ID/Nr		Baumart					Baumstandort		
	<i>dhwm005</i>		<i>Lederblättriger Weissdorn-crataecus lawallei</i>					<i>337.1 - Haus Wäckerling Gartenanlage</i>		
	Stamm- umfang cm	141	Stamm Ø cm	44.904	Höhe m	7	Kronen- radius m	3.0 3.0 N-S	3.5 3.5 W-O	Bedeutung <i>Gruppenbaum</i>
	Wurzelraum	<i>Eingeschränkter Wurzelraum</i>		Bedeckung	<i>Kies / Mergelabdeckung</i>			Bewuchs	<i>Unterbepflanzung</i>	
	Wurzeln / Stammfuss			Stamm				Krone		
	<i>Gleichmässige Wurzelanläufe</i> <i>Wurzelanläufe intakt</i>			<i>Gleichmässiger Stammquerschnitt</i> <i>Stamm intakt</i>						
	Statikeinschätzung Visuell			Biotische Schäden				Abiotische Schäden		
	<i>3=mittlere Gefährdung</i> <i>Einzelne Äste bruchgefährdet</i>			<i>Keine sichtbaren biotischen Schäden</i>				<i>Keine sichtbaren abiotischen Schäden</i>		
	Grundsicherheit SIB			Keine Berechnung notwendig						
	Realisierte Eingriffe			<i>Keine sichtbaren Eingriffe</i>

Zusätzliche Beobachtungen Bemerkungen										
<i>Keine besonderen Beobachtungen</i>										
Wachstum			<i>Explorationsphase</i>				Lebenserwartung <i>Langfristig</i>			
Schadstufe			<i>Keine Schädigung</i>

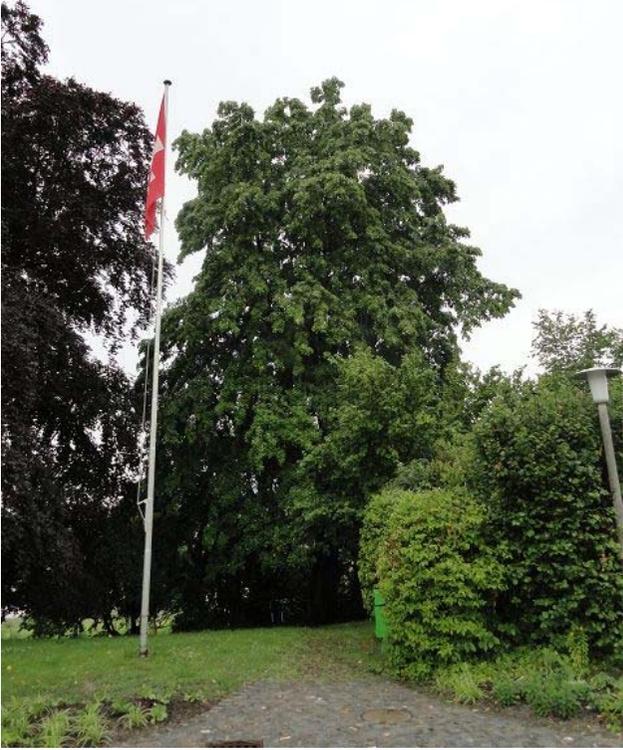
Baum ID/Nr		Baumart					Baumstandort			
	<i>dhwm006</i>		<i>Silberlinde-tilia tomentosa</i>					<i>337.1 - Haus Wäckerling Gartenanlage</i>			
	Stamm- umfang cm	305	Stamm Ø cm	97.134	Höhe m	22	Kronen- radius m	8.0 8.0 N-S	9.5 9.5 W-O	Bedeutung <i>mark. Gruppenbaum</i>	
	Wurzelraum	<i>Freies Gelände</i>		Bedeckung	<i>Betonplatten</i>			Bewuchs	<i>Blumenwiese</i>		
	Wurzeln / Stammfuss			Stamm				Krone			
	<i>Ungleichmässige Wurzelanläufe</i> <i>Wurzelanläufe intakt</i>			<i>Gleichmässiger Stammquerschnitt</i> <i>Stamm intakt</i>				<i>Sekundärtriebe (Schnittreaktion)</i> <i>Spitzwinklige Hauptverzweigung</i> <i>Totholz</i> <i>Ausbruchstellen</i>			
	Statikeinschätzung Visuell			Biotische Schäden				Abiotische Schäden			
	<i>3=mittlere Gefährdung</i> <i>Einzelne Äste bruchgefährdet</i>			<i>Rindennekrose-Nektria coccinea</i>				<i>Leicht</i>	<i>Wind-/Schneebruch</i>		<i>Leicht</i>
	Grundsicherheit SIB			Keine Berechnung notwendig

Realisierte Eingriffe			<i>Kronenkappung</i>				Div			
Zusätzliche Beobachtungen Bemerkungen											
<i>Fulstellen an den alten Kappwunden</i>											
Wachstum			<i>Degenerationsphase</i>				Lebenserwartung <i>Langfristig</i>				
Schadstufe			<i>leichte Schädigung</i>

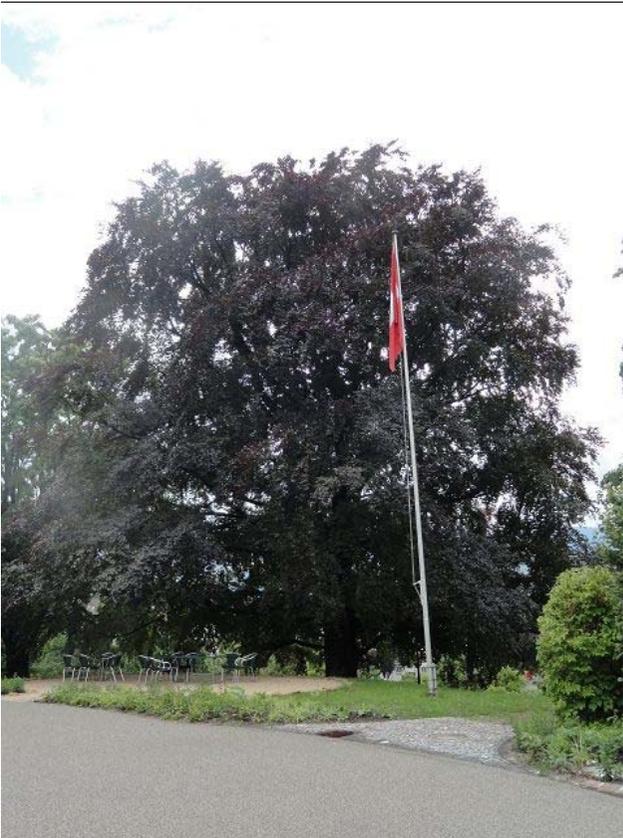
Baum ID/Nr		Baumart					Baumstandort		
	<i>dhwm007</i>		<i>Blutbuche-facus silvatica "Atropunicea"</i>					<i>337.1 - Haus Wäckerling Gartenanlage</i>		
	Stamm- umfang cm	410	Stamm Ø cm	130.57	Höhe m	24	Kronen- radius m	12.5 ^{N-S} 12.5	13.0 ^{W-O} 13.0	Bedeutung <i>mark. Gruppenbaum</i>
	Wurzelraum	<i>Freies Gelände</i>		Bedeckung	<i>Keine Bedeckung</i>			Bewuchs	<i>Blumenwiese</i>	
	Wurzeln / Stammfuss			Stamm				Krone		
	<i>Gleichmässige Wurzelanläufe</i>			<i>Ungleichmässiger Stamm</i>				<i>Spitzwinklige Hauptverzweigung</i>		
	<i>Wurzelanläufe intakt</i>			<i>Stamm intakt</i>				<i>Totholz</i>		
	<i>Wurzeln an Oberfläche verletzt</i>									
	Statikeinschätzung Visuell			Biotische Schäden				Abiotische Schäden		
	<i>3=mittlere Gefährdung</i>			<i>Buchenspringrüssler-Rhynchaenus fagi</i>				<i>Leicht</i>		
<i>Hauptvergabelung bruchgefährdet</i>							<i>Keine sichtbaren abiotischen Schäden</i>

<i>Einzelne Äste bruchgefährdet</i>										
Grundsicherheit SIB			Keine Berechnung notwendig							
Realisierte Eingriffe			<i>Keine sichtbaren Eingriffe</i>							
Zusätzliche Beobachtungen Bemerkungen										
<i>Keine besonderen Beobachtungen</i>										
Wachstum			<i>Degenerationsphase</i>				Lebenserwartung <i>Langfristig</i>			
Schadstufe			<i>leichte Schädigung</i>

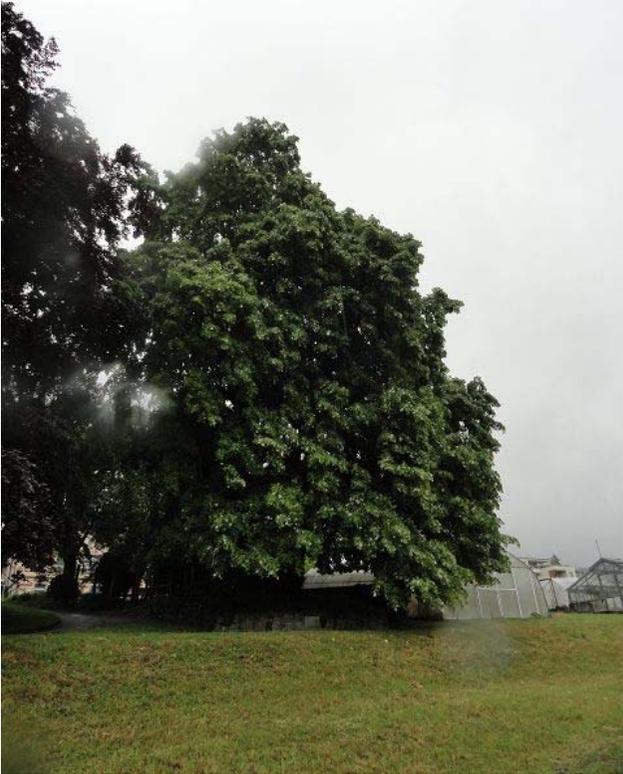
Baum ID/Nr		Baumart					Baumstandort				
	<i>dhwm008</i>		<i>Silberlinde-tilia tomentosa</i>					<i>337.1 - Haus Wäckerling Gartenanlage</i>				
	Stamm- umfang cm	310	Stamm Ø cm	98.726	Höhe m	19	Kronen- radius m	9.5 N-S 9.5	8.5 W-O 8.5	Bedeutung <i>mark. Gruppenbaum</i>		
	Wurzelraum	<i>Freies Gelände</i>		Bedeckung		<i>Keine Bedeckung</i>			Bewuchs	<i>Kein Bewuchs</i>		
	Wurzeln / Stammfuss			Stamm				Krone				
	<i>Gleichmässige Wurzelanläufe</i> <i>Wurzelanläufe intakt</i>			<i>Ungleichmässiger Stamm</i> <i>Stamm intakt</i>				<i>Sekundärtriebe (Schnittreaktion)</i> <i>Spitzwinklige Hauptverzweigung</i> <i>Totholz</i> <i>Ausbruchstellen</i>				
	Statikeinschätzung Visuell			Biotische Schäden				Abiotische Schäden				
	<i>3=mittlere Gefährdung</i> <i>Einzelne Äste bruchgefährdet</i>			<i>Rindennekrose-Nektria coccinea</i>				<i>Leicht</i>	<i>Wind-/Schneebruch</i>		<i>Leicht</i>	
	Grundsicherheit SIB			Keine Berechnung notwendig

Realisierte Eingriffe			<i>Kronenkappung</i>				Div				
Zusätzliche Beobachtungen Bemerkungen												
<i>Keine besonderen Beobachtungen</i>												
Wachstum			<i>Degenerationsphase</i>					Lebenserwartung <i>Langfristig</i>				
Schadstufe			<i>leichte Schädigung</i>

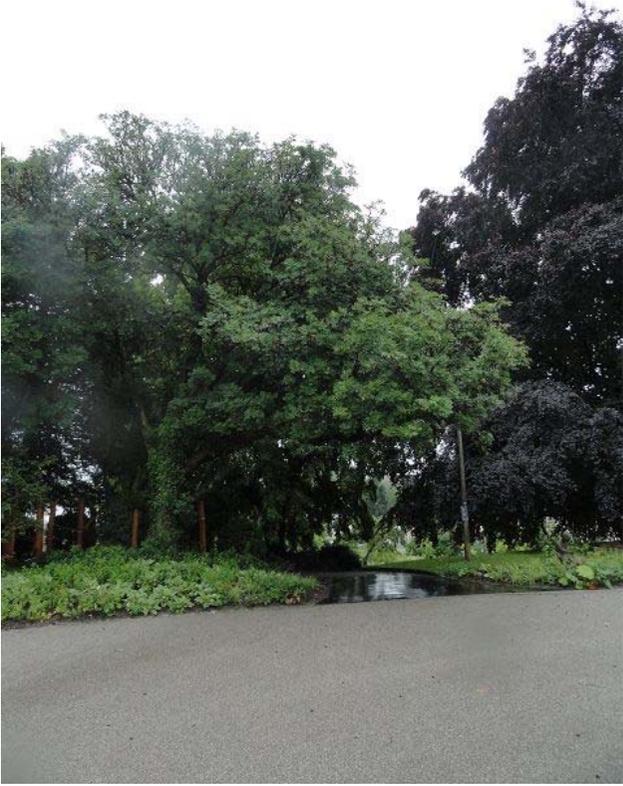
Baum ID/Nr		Baumart					Baumstandort		
	<i>dhwm009</i>		<i>Blütenesche-fraxinus ornus</i>					<i>337.1 - Haus Wäckerling Gartenanlage</i>		
	Stamm- umfang cm	170	Stamm Ø cm	54.140	Höhe m	9	Kronen- radius m	3.5 3.5 N-S	3.5 3.5 W-O	Bedeutung <i>Gruppenbaum</i>
	Wurzelraum	<i>Freies Gelände</i>		Bedeckung	<i>Rindenabdeckung</i>			Bewuchs	<i>Unterbepflanzung</i>	
	Wurzeln / Stammfuss			Stamm				Krone		
	<i>Gleichmässige Wurzelanläufe</i> <i>Wurzelanläufe intakt</i>			<i>Gleichmässiger Stammquerschnitt</i> <i>Stamm intakt</i>				<i>Efeubewuchs</i> <i>Sekundärtriebe (Schnittreaktion)</i> <i>Totholz</i>		
	Statikeinschätzung Visuell			Biotische Schäden				Abiotische Schäden		
	<i>1=sicher</i>			<i>Keine sichtbaren biotischen Schäden</i>				<i>Keine sichtbaren abiotischen Schäden</i>		
	Grundsicherheit SIB			Keine Berechnung notwendig						
	Realisierte Eingriffe			<i>Keine sichtbaren Eingriffe</i>

Zusätzliche Beobachtungen Bemerkungen										
<i>Keine besonderen Beobachtungen</i>										
Wachstum			<i>Explorationsphase</i>				Lebenserwartung <i>Langfristig</i>			
Schadstufe			<i>Keine Schädigung</i>

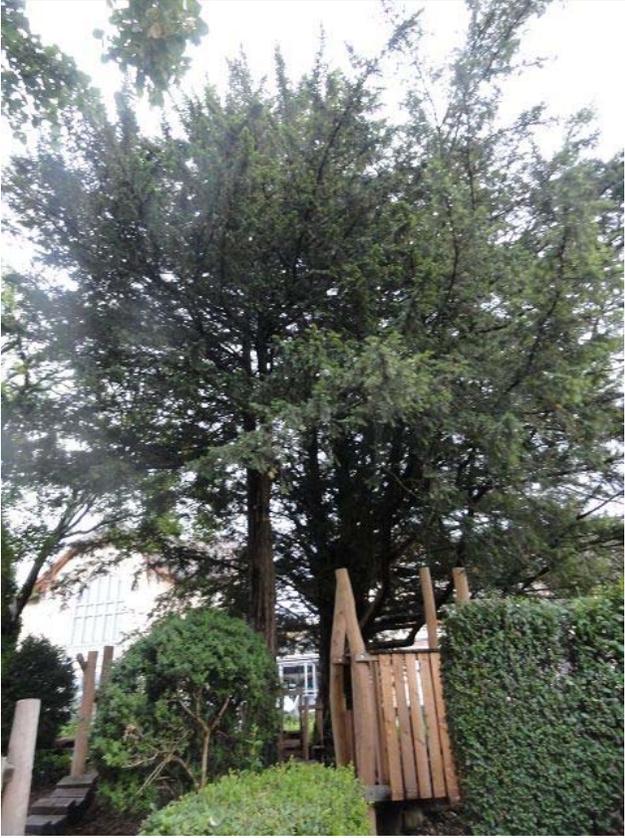
Baum ID/Nr		Baumart					Baumstandort		
	<i>dhwm010</i>		<i>Eibe-taxus baccata</i>					<i>337.1 - Haus Wäckerling Gartenanlage</i>		
	Stamm- umfang cm	128	Stamm Ø cm	40.764	Höhe m	11	Kronen- radius m	4.0 N-S 4.0	5.0 W-O 5.0	Bedeutung <i>Gruppenbaum</i>
	Wurzelraum	<i>Freies Gelände</i>		Bedeckung	<i>Rindenabdeckung</i>			Bewuchs	<i>Unterbepflanzung</i>	
	Wurzeln / Stammfuss			Stamm				Krone		
	<i>Gleichmässige Wurzelanläufe</i> <i>Wurzelanläufe intakt</i>			<i>Ungleichmässiger Stamm</i> <i>Stamm intakt</i> <i>Spannrückig</i>				<i>Einseitige Krone</i> <i>Totholz</i>		
	Statikeinschätzung Visuell			Biotische Schäden				Abiotische Schäden		
	<i>1=sicher</i>			<i>Keine sichtbaren biotischen Schäden</i>				<i>Keine sichtbaren abiotischen Schäden</i>		
	Grundsicherheit SIB			Keine Berechnung notwendig						
	Realisierte Eingriffe			<i>Keine sichtbaren Eingriffe</i>						
Zusätzliche Beobachtungen Bemerkungen

<i>Baum steht auf Spielplatz. Eibe mit weiblichen Blütenständen.</i>										
Wachstum			<i>Explorationsphase</i>				Lebenserwartung <i>Langfristig</i>			
Schadstufe			<i>Keine Schädigung</i>

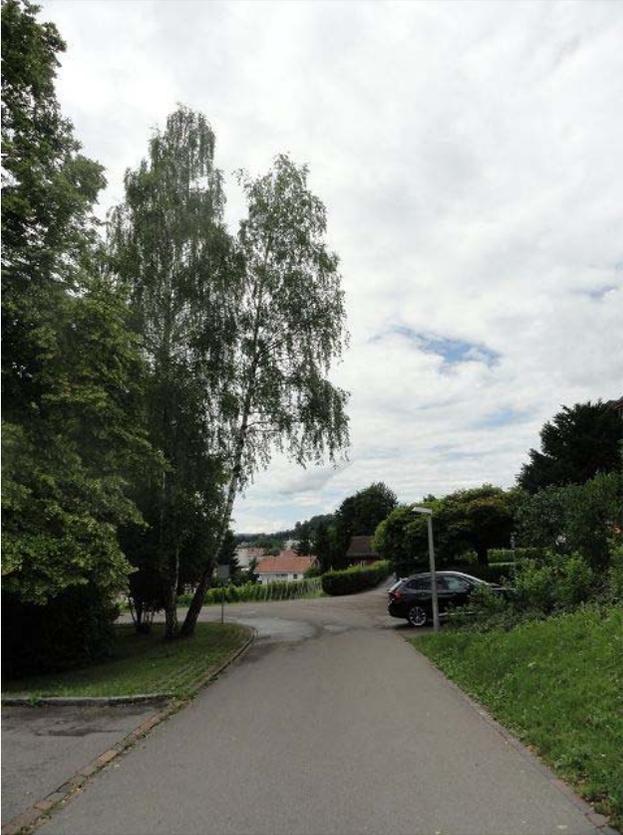
Baum ID/Nr		Baumart					Baumstandort				
	<i>dhwm011</i>		<i>Hängebirke-Betula pendula</i>					<i>337.1 - Haus Wäckerling Gartenanlage</i>				
	Stamm- umfang cm	132	Stamm Ø cm	42.038	Höhe m	20	Kronen- radius m	5.5 5.5	N-S	6.5 6.5	W-O	Bedeutung <i>Gruppenbaum</i>
	Wurzelraum	<i>Einseitig freies Gelände</i>		Bedeckung	<i>Asphalt</i>			Bewuchs	<i>Wiese</i>			
	Wurzeln / Stammfuss				Stamm				Krone			
	<i>Gleichmässige Wurzelanläufe</i> <i>Wurzelanläufe intakt</i>				<i>Gleichmässiger Stammquerschnitt</i> <i>Stamm intakt</i> <i>Dreistämmig</i>				<i>Totholz</i> <i>Ausbruchstellen</i>			
	Statikeinschätzung Visuell				Biotische Schäden				Abiotische Schäden			
	<i>3=mittlere Gefährdung</i> <i>Einzelne Äste bruchgefährdet</i>				<i>Keine sichtbaren biotischen Schäden</i>				<i>Wind-/Schneebruch</i>		<i>Leicht</i>	
	Grundsicherheit SIB			<i>Keine Berechnung notwendig</i>								
	Realisierte Eingriffe			<i>Keine sichtbaren Eingriffe</i>

Zusätzliche Beobachtungen Bemerkungen												
<i>Keine besonderen Beobachtungen</i>												
Wachstum			<i>Degenerationsphase</i>						Lebenserwartung			
Schadstufe			<i>leichte Schädigung</i>						<i>Mittelfristig</i>

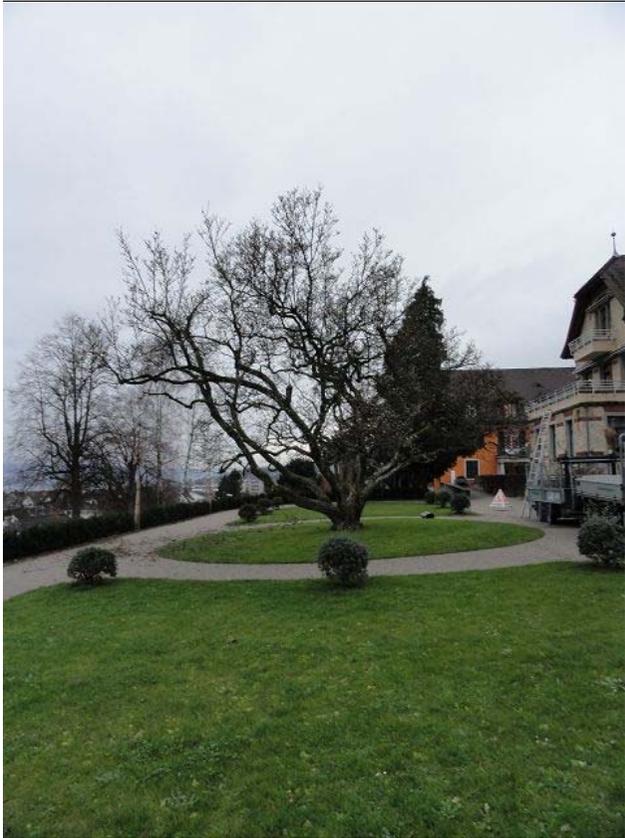
Baum ID/Nr		Baumart					Baumstandort		
	<i>dhwm012</i>		<i>Magnolie-magnolia X soulangeana</i>					<i>337.1 - Haus Wäckerling Gartenanlage</i>		
	Stamm- umfang cm	102	Stamm Ø cm	32.484	Höhe m	7.5	Kronen- radius m	3.5 7.5 N-S	7.5 6.0 W-O	Bedeutung <i>Solitärbaum</i>
	Wurzelraum	<i>freies Gelände</i>		Bedeckung	<i>keine Abdeckung</i>			Bewuchs	<i>Rasen</i>	
	Wurzeln / Stammfuss			Stamm				Krone		
	<i>Gleichmässige Wurzelanläufe</i> <i>Wurzelanläufe intakt</i>			<i>Ungleichmässiger Stamm</i> <i>Stamm intakt</i> <i>Mehrstämmig</i>				<i>Einseitige Krone</i> <i>Sekundärtriebe (Schnittreaktion)</i> <i>Ausbruchstellen</i> <i>Totholz</i>		
	Statikeinschätzung Visuell			Biotische Schäden				Abiotische Schäden		
	<i>3=mittlere Gefährdung</i> <i>Einzelne Äste bruchgefährdet</i>			<i>Keine sichtbaren biotischen Schäden</i>				<i>Ausbruchstellen</i>		
	Grundsicherheit SIB			Keine Berechnung notwendig

Realisierte Eingriffe			<i>Keine sichtbaren Eingriffe</i>						
Zusätzliche Beobachtungen Bemerkungen										
<i>Ausbruchstelle NO: 25x22cm. N: 30x23cm.</i>										
Wachstum			<i>Resignationsphase</i>				Lebenserwartung <i>Langfristig</i>			
Schadstufe			<i>Starke Schädigung</i>

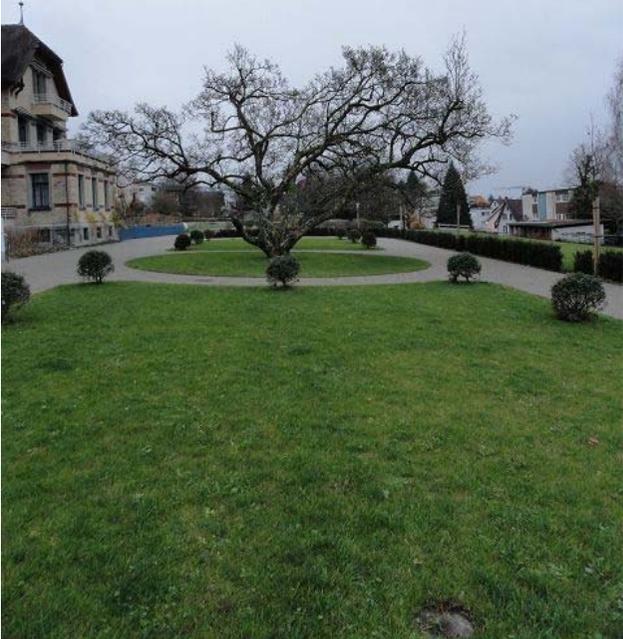
Baum ID/Nr		Baumart					Baumstandort		
	<i>dhwm013</i>		<i>Magnolie-magnolia X soulangeana</i>					<i>337.1 - Haus Wäckerling Gartenanlage</i>		
	Stamm- umfang cm	100	Stamm Ø cm	31.847	Höhe m	7	Kronen- radius m	7.0 N-S 7.0	6.5 W-O 6.0	Bedeutung Solitärbaum
	Wurzelraum	freies Gelände		Bedeckung	keine Abdeckung			Bewuchs	Rasen	
	Wurzeln / Stammfuss			Stamm				Krone		
	Gleichmässige Wurzelanläufe Wurzelanläufe intakt			Ungleichmässiger Stamm Stamm intakt				Sekundärtriebe (Schnittreaktion) Schwere ausladende Seitenäste Ausbruchstellen Totholz		
	Statikeinschätzung Visuell			Biotische Schäden				Abiotische Schäden		
	3=mittlere Gefährdung Einzelne Äste bruchgefährdet			Keine sichtbaren biotischen Schäden				Keine sichtbaren abiotischen Schäden		
	Grundsicherheit SIB			Keine Berechnung notwendig						
	Realisierte Eingriffe			Keine sichtbaren Eingriffe						
Zusätzliche Beobachtungen Bemerkungen

Keine besonderen Beobachtungen										
Wachstum			Stagnationsphase				Lebenserwartung Langfristig			
Schadstufe			Deutliche Schädigung

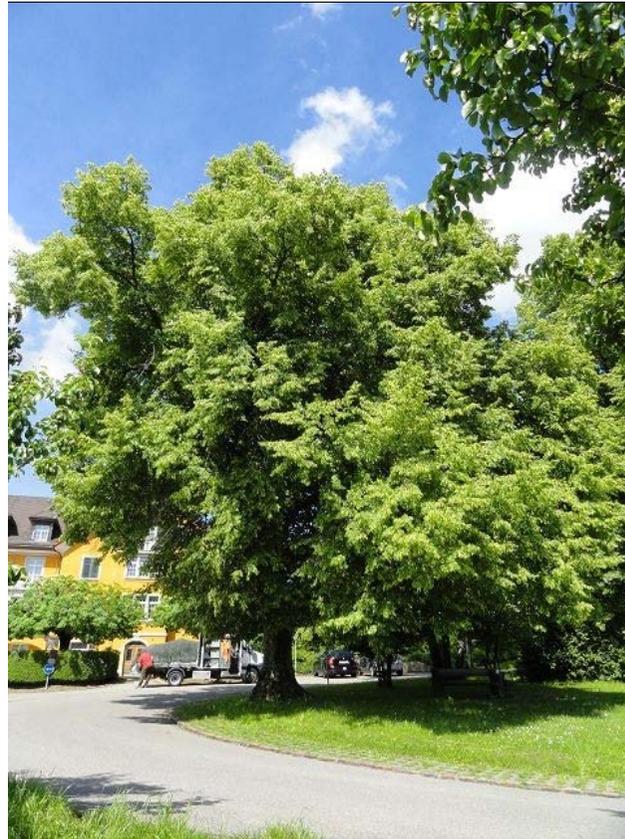
Baum ID/Nr		Baumart						Baumstandort			
dhwm014		Winterlinde-tilia cordata						337.1 - Haus Wäckerling Gartenanlage			
Stamm- umfang cm	203	Stamm Ø cm	64.65	Höhe m	14.2	Kronen- radius m	7.6 8.0	N-S	6.8 8.3	W-O	Bedeutung Gruppenbaum
Wurzelraum	Einseitig freies Gelände		Bedeckung		Asphalt/Beton			Bewuchs	Rasen		
Wurzeln / Stammfuss				Stamm				Krone			
Gleichmässige Wurzelanläufe		Wurzelanläufe verletzt		W20cm		Stamm intakt		Schwere ausladende Seitenäste		O/5m	
Wurzeln an Oberfläche verletzt		W						Faulstelle			
								Lichtraumprofil zu tief			
								Sekundärtriebe			
Statikeinschätzung Visuell				Biotische Schäden				Abiotische Schäden			
3=mittlere Gefährdung				Keine sichtbaren biotischen Schäden				Keine sichtbaren abiotischen Schäden			
Einzelne Äste bruchgefährdet											
Totholz bruchgefährdet											
Grundsicherheit SIB		Keine Berechnung notwendig									
Realisierte Eingriffe		Kronenkappung					2000

Zusätzliche Beobachtungen Bemerkungen											
Keine besonderen Beobachtungen											
Wachstum		Degenerationsphase						Lebenserwartung Langfristig			
Schadstufe		leichte Schädigung

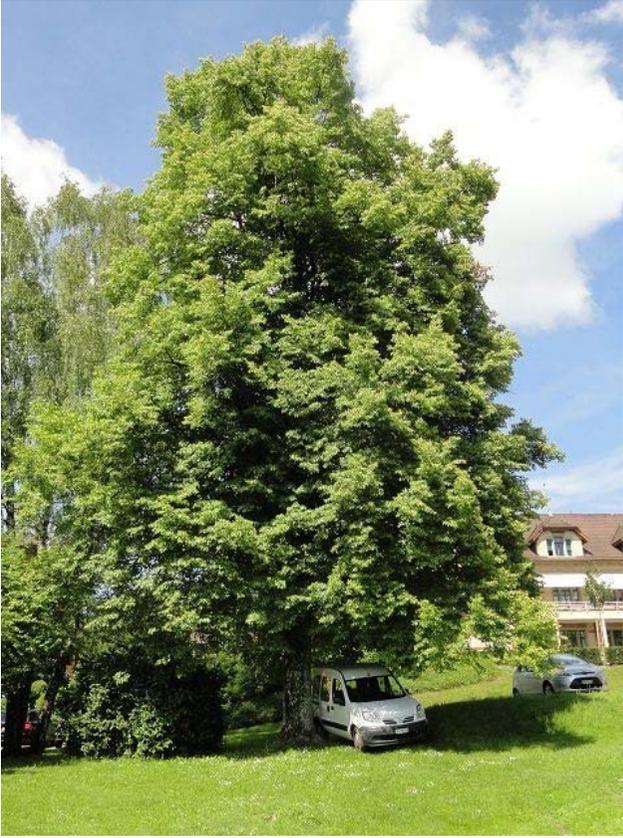
Baum ID/Nr		Baumart					Baumstandort				
	<i>dhwm015</i>		<i>Winterlinde-tilia cordata</i>					<i>337.1 - Haus Wäckerling Gartenanlage</i>				
	Stamm- umfang cm	208	Stamm Ø cm	66.242	Höhe m	18	Kronen- radius m	7.1 6.1	N-S	6.8 7.1	W-O	Bedeutung <i>Gruppenbaum</i>
	Wurzelraum	<i>freies Gelände</i>		Bedeckung		<i>keine Abdeckung</i>			Bewuchs	<i>Wiese</i>		
	Wurzeln / Stammfuss			Stamm				Krone				
	<i>Gleichmässige Wurzelanläufe</i>			<i>Gleichmässiger Stammquerschnitt</i>				<i>Ausbruchsstelle</i>		<i>S/8m</i>		
	<i>Wurzeln an Oberfläche verletzt</i>			<i>Stamm intakt</i>				<i>Schwere ausladende Seitenäste</i>				
	<i>Wurzeln an Oberfläche verletzt</i>							<i>Totholz</i>				
	<i>Bodenverdichtung</i>							<i>Lichtraumprofil zu tief</i>				
	Statikeinschätzung Visuell			Biotische Schäden				Abiotische Schäden				
<i>3=mittlere Gefährdung</i>			<i>Keine sichtbaren biotischen Schäden</i>				<i>Wind-/Schneebruch</i>		<i>Mittel</i>

<i>Totholz bruchgefährdet</i>												
Grundsicherheit SIB			Keine Berechnung notwendig									
Realisierte Eingriffe			<i>Kronenkappung</i>				2000					
Zusätzliche Beobachtungen Bemerkungen												
<i>Bodenverdichtung, Bauer parkiert Auto unter Baum Ost</i>												
Wachstum			<i>Degenerationsphase</i>						Lebenserwartung <i>Langfristig</i>			
Schadstufe			<i>leichte Schädigung</i>

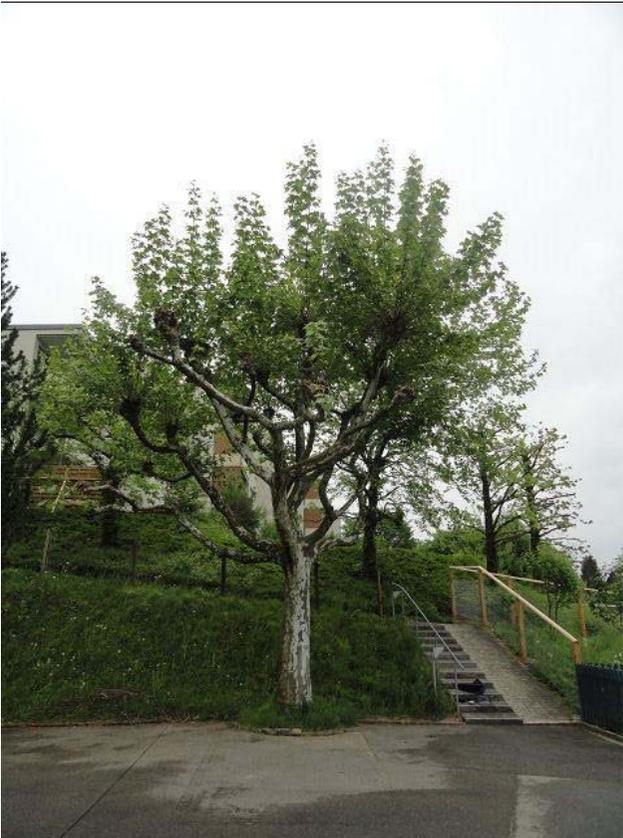
Baum ID/Nr		Baumart					Baumstandort				
	<i>dhwm016</i>		<i>Ahornblättrige Platane-Platanus X acerifolia</i>					<i>337.1 - Haus Wäckerling Gartenanlage</i>				
	Stamm- umfang cm	146	Stamm Ø cm	46.497	Höhe m	6.8	Kronen- radius m	5.5 6.3	N-S	4.5 5.8	W-O	Bedeutung <i>Gruppenbaum</i>
	Wurzelraum	<i>Rabatte Randabschluss</i>		Bedeckung	<i>Asphalt</i>			Bewuchs	<i>Wiese</i>			
	Wurzeln / Stammfuss				Stamm				Krone			
	<i>Gleichmässige Wurzelanläufe</i> <i>Wurzelanläufe intakt</i>				<i>Gleichmässiger Stammquerschnitt</i> <i>Stamm intakt</i>				<i>Sekundärtriebe (Schnittreaktion)</i>			
	Statikeinschätzung Visuell				Biotische Schäden				Abiotische Schäden			
	<i>1 sicher</i>				<i>Keine sichtbaren biotischen Schäden</i>				<i>Keine sichtbaren abiotischen Schäden</i>			
	Grundsicherheit SIB				Keine Berechnung notwendig							
	Realisierte Eingriffe				<i>Kopfschnitt</i>				2017			
Zusätzliche Beobachtungen Bemerkungen

<i>Keine besonderen Beobachtungen</i>												
Wachstum				<i>Explorationsphase</i>				Lebenserwartung <i>Langfristig</i>				
Schadstufe				<i>Deutliche Schädigung</i>

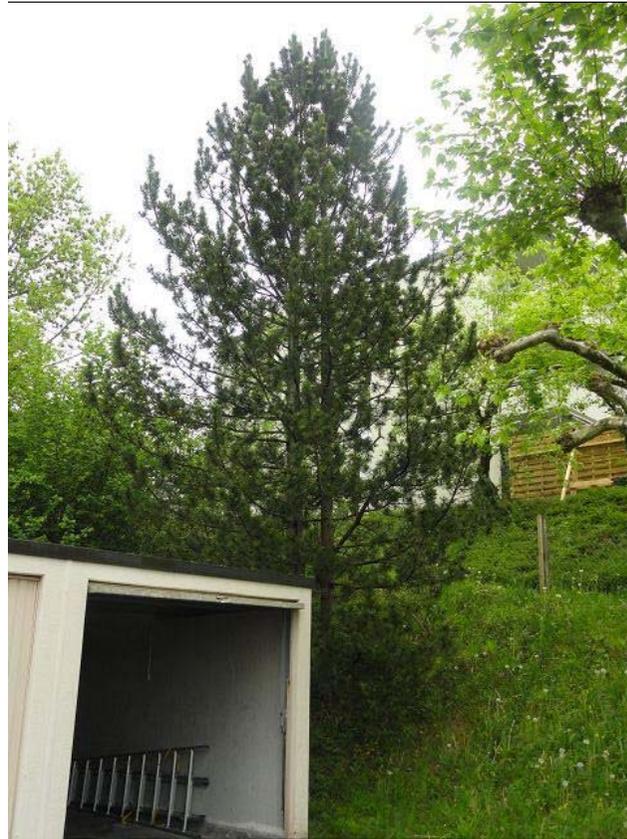
Baum ID/Nr		Baumart						Baumstandort			
dhwm017		Kiefer-Pinus mugo						337.1 - Haus Wäckerling Gartenanlage			
Stamm- umfang cm	100	Stamm Ø cm	31.847	Höhe m	9.8	Kronen- radius m	2.5 4.5	N-S	4.0 2.1	W-O	Bedeutung Gruppenbaum
Wurzelraum	freies Gelände		Bedeckung		keine Abdeckung			Bewuchs	kein Bewuchs		
Wurzeln / Stammfuss			Stamm				Krone				
Gleichmässige Wurzelanläufe Wurzelanläufe intakt			Gleichmässiger Stammquerschnitt Stamm intakt Mehrstämmig				Totholz Div				
Statikeinschätzung Visuell			Biotische Schäden				Abiotische Schäden				
1 sicher			Keine sichtbaren biotischen Schäden				Keine sichtbaren abiotischen Schäden				
Grundsicherheit SIB			Keine Berechnung notwendig								
Realisierte Eingriffe			Keine sichtbaren Eingriffe								
Zusätzliche Beobachtungen Bemerkungen											
Keine besonderen Beobachtungen											
Wachstum			Degenerationsphase						Lebenserwartung Mittelfristig		
Schadstufe			leichte Schädigung

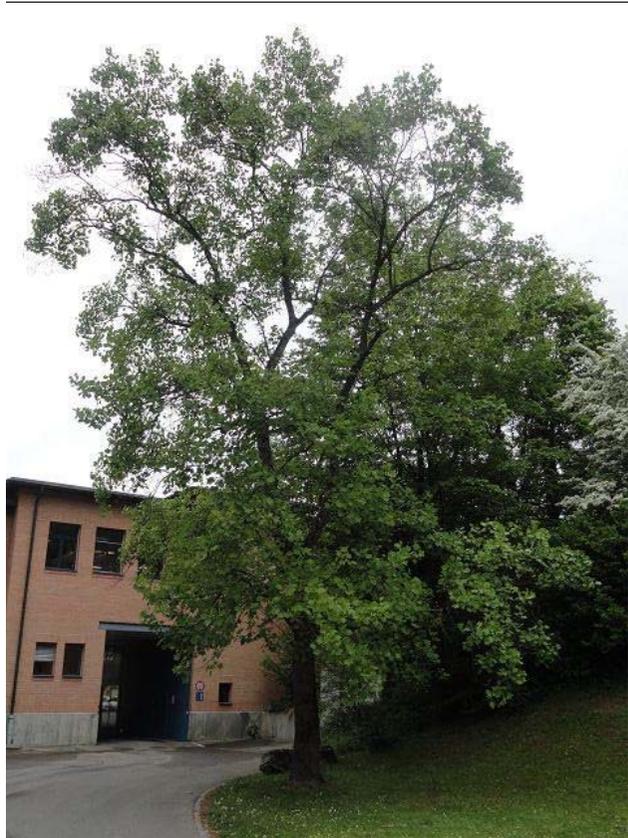
Baum ID/Nr		Baumart					Baumstandort				
	<i>dhwm018</i>		<i>Tulpenbaum-Liriodendrum tulpifera</i>					<i>337.1 - Haus Wäckerling Gartenanlage</i>				
	Stamm- umfang cm	132	Stamm Ø cm	42.038	Höhe m	11.2	Kronen- radius m	7.0 4.5	N-S	5.0 4.2	W-O	Bedeutung <i>Gruppenbaum</i>
	Wurzelraum	<i>Einseitig freies Gelände</i>		Bedeckung	<i>Asphalt</i>			Bewuchs	<i>Wiese</i>			
	Wurzeln / Stammfuss			Stamm				Krone				
	<i>Gleichmässige Wurzelanläufe</i>			<i>Gleichmässiger Stammquerschnitt</i>				<i>Totholz</i>		<i>Div</i>		
	<i>Wurzelanläufe intakt</i>			<i>Stamm intakt</i>				<i>Schwere ausladende Seitenäste</i>		<i>NW</i>		
	Statikeinschätzung Visuell			Biotische Schäden				Abiotische Schäden				
	<i>3=mittlere Gefährdung</i>			<i>Keine sichtbaren biotischen Schäden</i>				<i>Keine sichtbaren abiotischen Schäden</i>				
	<i>Einzelne Äste bruchgefährdet</i>			<i>NW</i>								
<i>Totholz bruchgefährdet</i>			<i>Krone</i>

Grundsicherheit SIB			Keine Berechnung notwendig									
Realisierte Eingriffe			<i>Lichtraumprofil erstellt</i>									
Zusätzliche Beobachtungen Bemerkungen												
Kommentar zum Bild			<i>Baum steht an Zufahrt/Parkplätze</i>									
Wachstum			<i>Degenerationsphase</i>						Lebenserwartung <i>Mittelfristig</i>			
Schadstufe			<i>leichte Schädigung</i>

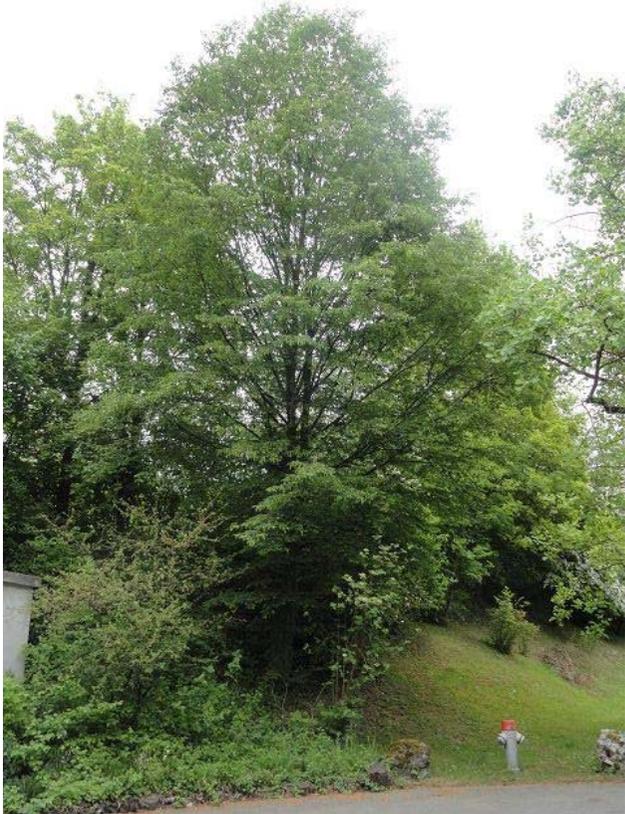
Baum ID/Nr		Baumart					Baumstandort		
	<i>dhwm019</i>		<i>Weissbuche/Hagenbuche-Carpinus betulus</i>					<i>337.1 - Haus Wäckerling Gartenanlage</i>		
	Stamm- umfang cm	112	Stamm Ø cm	35.669	Höhe m	12.6	Kronen- radius m	4.5 5.0 N-S	5.0 3.5 W-O	Bedeutung <i>Gruppenbaum</i>
	Wurzelraum	<i>freies Gelände</i>		Bedeckung	<i>keine Abdeckung</i>			Bewuchs	<i>kein Bewuchs</i>	
	Wurzeln / Stammfuss			Stamm			Krone			
	<i>Gleichmässige Wurzelanläufe</i> <i>Wurzelanläufe intakt</i>			<i>Gleichmässiger Stammquerschnitt</i> <i>Stamm intakt</i>			<i>Spitzwinklige Hauptverzweigung</i> <i>Totholz</i>			
	Statikeinschätzung Visuell			Biotische Schäden			Abiotische Schäden			
	<i>1 sicher</i>			<i>Keine sichtbaren biotischen Schäden</i>			<i>Keine sichtbaren abiotischen Schäden</i>			
	Grundsicherheit SIB			Keine Berechnung notwendig						
	Realisierte Eingriffe			<i>Keine sichtbaren Eingriffe</i>						
Zusätzliche Beobachtungen Bemerkungen

<i>Keine besonderen Beobachtungen</i>										
Wachstum			<i>Explorationsphase</i>				Lebenserwartung <i>Mittelfristig</i>			
Schadstufe			<i>leichte Schädigung</i>

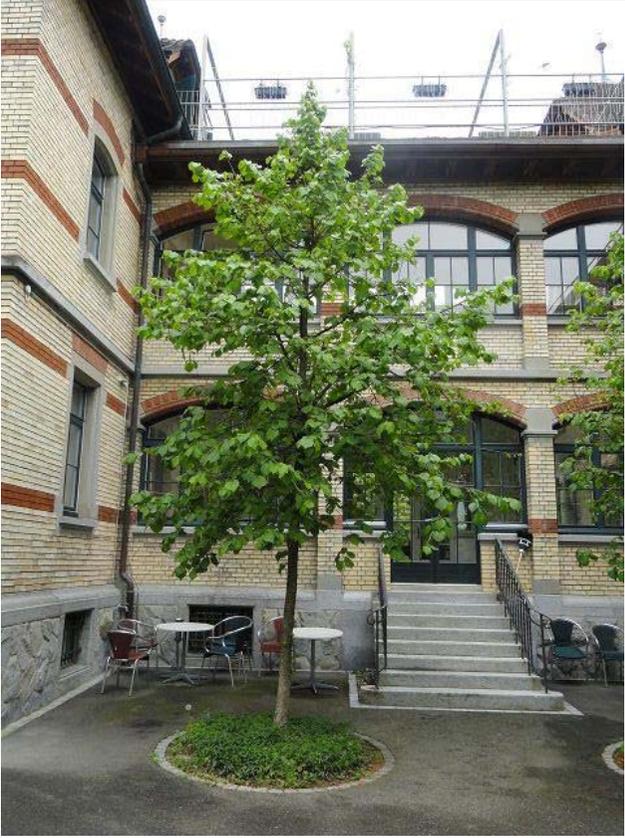
Baum ID/Nr		Baumart					Baumstandort		
	<i>dhwm020</i>		<i>Baumhasel-Corylus colurna</i>					<i>337.1 - Haus Wäckerling Gartenanlage</i>		
	Stamm- umfang cm	32	Stamm Ø cm	10.191	Höhe m	6.5	Kronen- radius m	2.0 2.0 N-S	2.0 2.0 W-O	Bedeutung <i>Gruppenbaum</i>
	Wurzelraum	<i>Baumscheibe ebenerdig</i>		Bedeckung	<i>Asphalt</i>			Bewuchs	<i>Unterbepflanzung</i>	
	Wurzeln / Stammfuss			Stamm			Krone			
	<i>Gleichmässige Wurzelanläufe</i> <i>Wurzelanläufe intakt</i>			<i>Gleichmässiger Stammquerschnitt</i> <i>Stamm intakt</i>			<i>Lichtraumprofil zu tief</i> <i>Div</i>			
	Statikeinschätzung Visuell			Biotische Schäden			Abiotische Schäden			
	<i>1 sicher</i>			<i>Keine sichtbaren biotischen Schäden</i>			<i>Keine sichtbaren abiotischen Schäden</i>			
	Grundsicherheit SIB			Keine Berechnung notwendig						
	Realisierte Eingriffe			<i>Kronenbegrenzungsschnitt</i>			2017			
Zusätzliche Beobachtungen Bemerkungen

<i>Keine besonderen Beobachtungen</i>										
Wachstum			<i>Explorationsphase</i>				Lebenserwartung <i>Mittelfristig</i>			
Schadstufe			<i>Keine Schädigung</i>

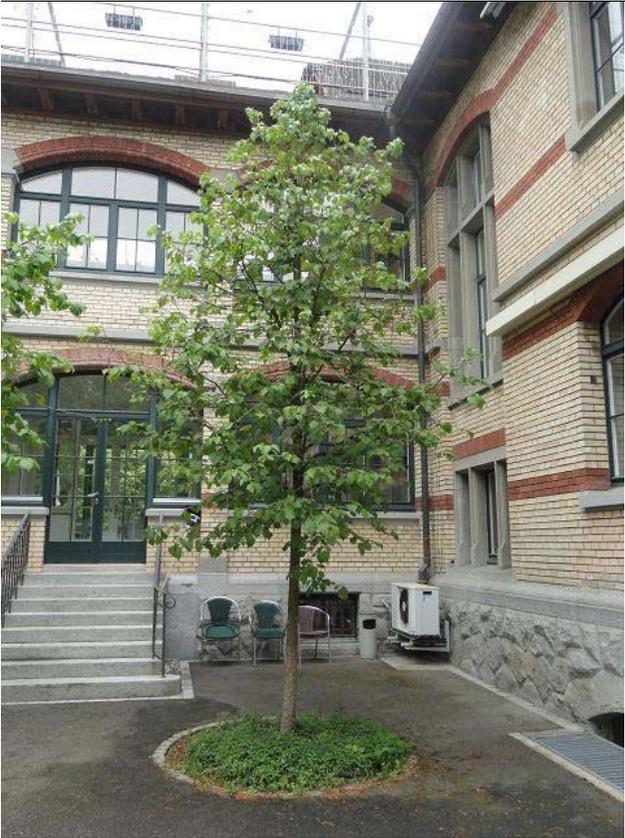
Baum ID/Nr		Baumart					Baumstandort		
	<i>dhwm021</i>		<i>Baumhasel-Corylus colurna</i>					<i>337.1 - Haus Wäckerling Gartenanlage</i>		
	Stammumfang cm	30	Stamm Ø cm	9.5541	Höhe m	5.5	Kronenradius m	2.0 N-S 2.0	2.0 W-O 2.0	Bedeutung <i>Gruppenbaum</i>
	Wurzelraum	<i>Baumscheibe ebenerdig</i>		Bedeckung	<i>Asphalt</i>			Bewuchs	<i>Unterbepflanzung</i>	
	Wurzeln / Stammfuss			Stamm			Krone			
	<i>Gleichmässige Wurzelanläufe</i> <i>Wurzelanläufe intakt</i>			<i>Gleichmässiger Stammquerschnitt</i> <i>Stamm intakt</i>			<i>Lichtraumprofil zu tief</i>			
	Statikeinschätzung Visuell			Biotische Schäden			Abiotische Schäden			
	<i>1 sicher</i>			<i>Keine sichtbaren biotischen Schäden</i>			<i>Keine sichtbaren abiotischen Schäden</i>			
	Grundsicherheit SIB			Keine Berechnung notwendig						
	Realisierte Eingriffe			<i>Kronenbegrenzungsschnitt</i>			2017			
Zusätzliche Beobachtungen Bemerkungen

<i>Keine besonderen Beobachtungen</i>										
Wachstum			<i>Explorationsphase</i>				Lebenserwartung			
Schadstufe			<i>Keine Schädigung</i>				<i>Mittelfristig</i>			
Kommentar zum Bild

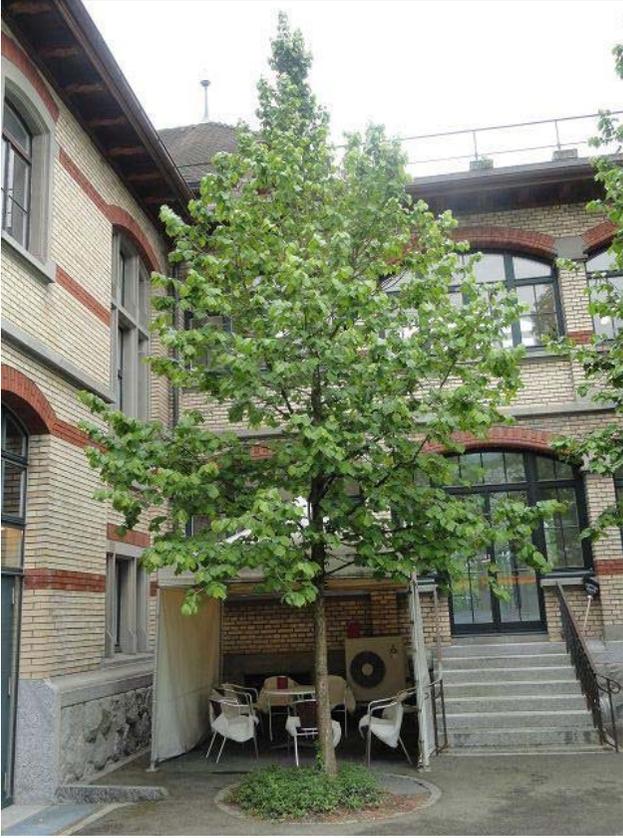
Baum ID/Nr		Baumart					Baumstandort		
	<i>dhwm022</i>		<i>Baumhasel-Corylus colurna</i>					<i>337.1 - Haus Wäckerling Gartenanlage</i>		
	Stammumfang cm	44	Stamm Ø cm	14.013	Höhe m	6.8	Kronenradius m	2.5 N-S 2.0	2.5 W-O 2.5	Bedeutung <i>Gruppenbaum</i>
	Wurzelraum	<i>Baumscheibe ebenerdig</i>		Bedeckung	<i>Asphalt</i>			Bewuchs	<i>Unterbepflanzung</i>	
	Wurzeln / Stammfuss			Stamm			Krone			
	<i>Gleichmässige Wurzelanläufe</i> <i>Wurzelanläufe intakt</i>			<i>Gleichmässiger Stammquerschnitt</i> <i>Stamm intakt</i>			<i>Lichtraumprofil zu tief</i>			
	Statikeinschätzung Visuell			Biotische Schäden			Abiotische Schäden			
	<i>1 sicher</i>			<i>Keine sichtbaren biotischen Schäden</i>			<i>Keine sichtbaren abiotischen Schäden</i>			
	Grundsicherheit SIB			Keine Berechnung notwendig						
	Realisierte Eingriffe			<i>Keine sichtbaren Eingriffe</i>						
Zusätzliche Beobachtungen Bemerkungen

<i>Keine besonderen Beobachtungen</i>										
Wachstum			<i>Explorationsphase</i>					Lebenserwartung <i>Mittelfristig</i>		
Schadstufe			<i>Keine Schädigung</i>

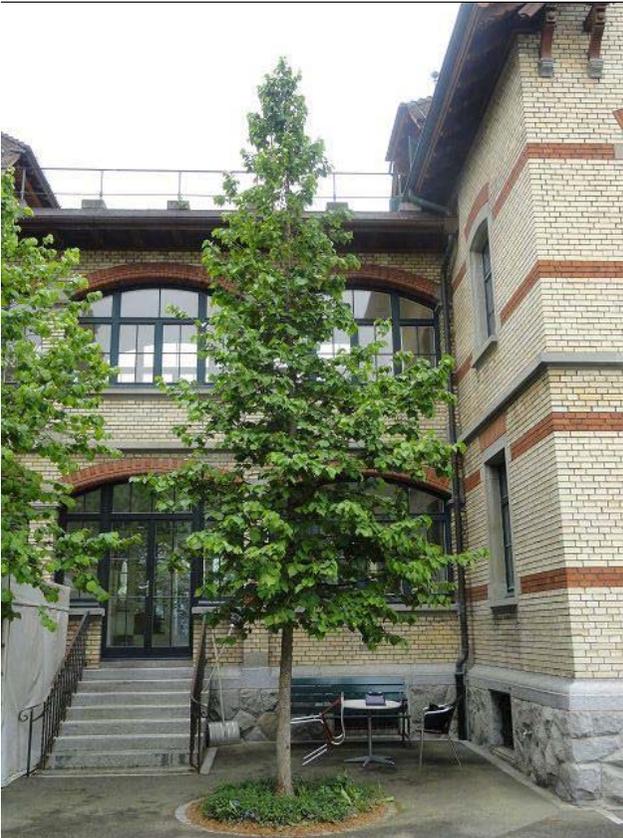
Baum ID/Nr		Baumart					Baumstandort		
	<i>dhwm023</i>		<i>Baumhasel-Corylus colurna</i>					<i>337.1 - Haus Wäckerling Gartenanlage</i>		
	Stamm- umfang cm	37	Stamm Ø cm	11.783	Höhe m	7	Kronen- radius m	2.0 2.0 N-S	2.5 2.0 W-O	Bedeutung <i>Gruppenbaum</i>
	Wurzelraum	<i>Baumscheibe ebenerdig</i>		Bedeckung	<i>Asphalt</i>			Bewuchs	<i>Unterbepflanzung</i>	
	Wurzeln / Stammfuss			Stamm			Krone			
	<i>Gleichmässige Wurzelanläufe</i> <i>Wurzelanläufe intakt</i>			<i>Gleichmässiger Stammquerschnitt</i> <i>Stamm intakt</i>			<i>Lichtraumprofil zu tief</i>			
	Statikeinschätzung Visuell			Biotische Schäden			Abiotische Schäden			
	<i>1 sicher</i>			<i>Keine sichtbaren biotischen Schäden</i>			<i>Keine sichtbaren abiotischen Schäden</i>			
	Grundsicherheit SIB			Keine Berechnung notwendig						
	Realisierte Eingriffe			<i>Keine sichtbaren Eingriffe</i>						
Zusätzliche Beobachtungen Bemerkungen

<i>Keine besonderen Beobachtungen</i>										
Wachstum			<i>Explorationsphase</i>				Lebenserwartung <i>Mittelfristig</i>			
Schadstufe			<i>Keine Schädigung</i>

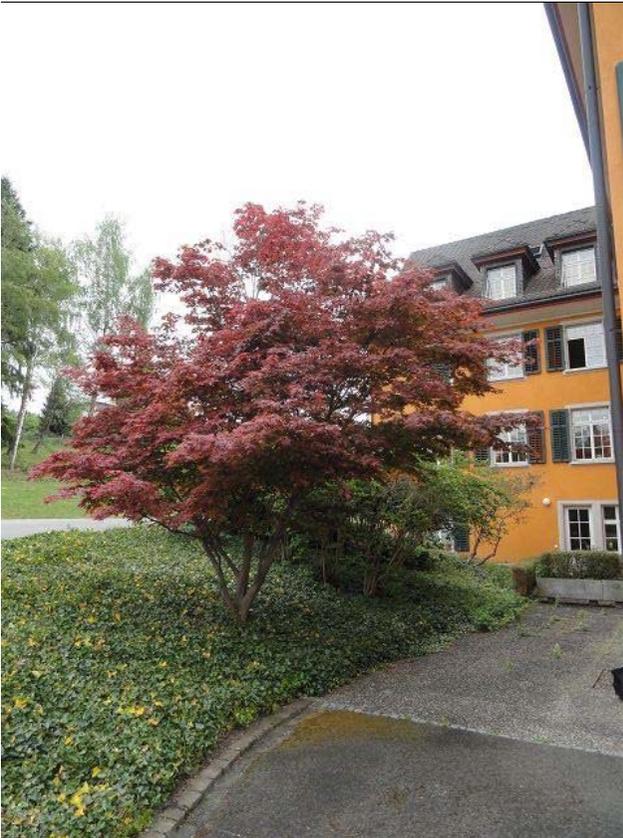
Baum ID/Nr		Baumart					Baumstandort				
	<i>dhwm024</i>		<i>Roter Fächerahorn-Acer palmatum "Atropurpureum"</i>					<i>337.1 - Haus Wäckerling Gartenanlage</i>				
	Stamm- umfang cm	34	Stamm Ø cm	10.828	Höhe m	6.5	Kronen- radius m	3.0 4.0	N-S	3.5 3.5	W-O	Bedeutung <i>Solitärbaum</i>
	Wurzelraum	<i>freies Gelände</i>		Bedeckung	<i>keine Abdeckung</i>			Bewuchs	<i>kein Bewuchs</i>			
	Wurzeln / Stammfuss			Stamm				Krone				
	<i>Gleichmässige Wurzelanläufe Wurzelanläufe intakt</i>			<i>Gleichmässiger Stammquerschnitt Stamm intakt</i>				<i>Spitzwinklig gewachsene Verzweigung mit Zwieselohr Totholz</i>			<i>Div</i>	
	Statikeinschätzung Visuell			Biotische Schäden				Abiotische Schäden				
	<i>1 sicher</i>			<i>Keine sichtbaren biotischen Schäden</i>				<i>Keine sichtbaren abiotischen Schäden</i>				
	Grundsicherheit SIB			Keine Berechnung notwendig								
	Realisierte Eingriffe			<i>Keine sichtbaren Eingriffe</i>

Zusätzliche Beobachtungen Bemerkungen												
<i>Keine besonderen Beobachtungen</i>												
Wachstum			<i>Explorationsphase</i>						Lebenserwartung			
Schadstufe			<i>leichte Schädigung</i>						<i>Mittelfristig</i>

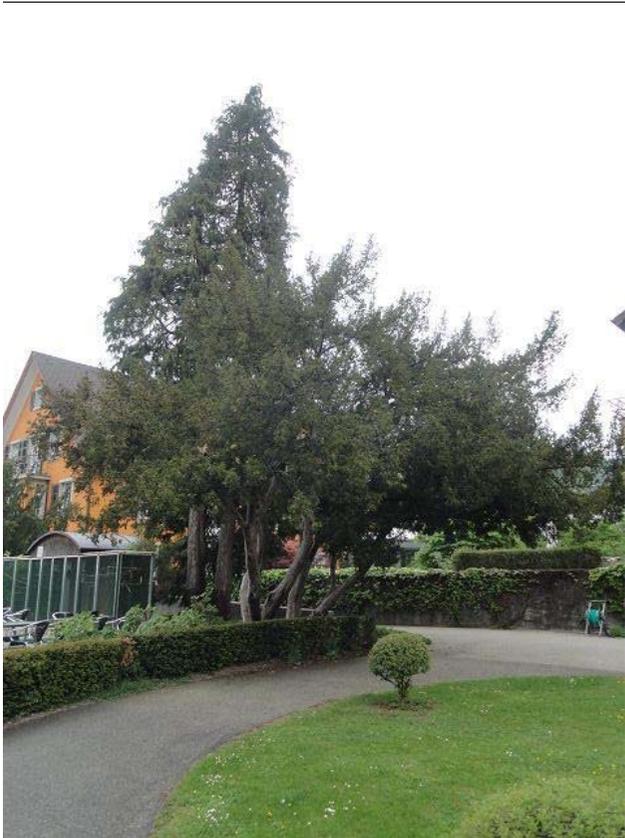
Baum ID/Nr		Baumart					Baumstandort		
	<i>dhwm026</i>		<i>Eibe-Taxus baccata</i>					<i>337.1 - Haus Wäckerling Gartenanlage</i>		
	Stamm- umfang cm	95	Stamm Ø cm	30.255	Höhe m	7.5	Kronen- radius m	6.0 7.0 N-S	4.5 7.0 W-O	Bedeutung <i>Gruppenbaum</i>
	Wurzelraum	<i>Rabatte Randabschluss</i>		Bedeckung	<i>Kies / Mergelabdeckung</i>			Bewuchs	<i>Unterbepflanzung</i>	
	Wurzeln / Stammfuss			Stamm				Krone		
	<i>Gleichmässige Wurzelanläufe</i> <i>Wurzelanläufe intakt</i>			<i>Mehrstämmig</i> <i>Stamm intakt</i>				<i>mittlere Verlichtung < 40%</i>		<i>Div</i>
	Statikeinschätzung Visuell			Biotische Schäden				Abiotische Schäden		
	<i>1 sicher</i>			<i>Keine sichtbaren biotischen Schäden</i>				<i>Trockenheitschaden</i>		<i>Mittel</i>
	Grundsicherheit SIB			Keine Berechnung notwendig						
	Realisierte Eingriffe			<i>Lichtraumprofil erstellt</i>				2014		
Zusätzliche Beobachtungen Bemerkungen

<i>Baum steht bei Sitzplatz.</i>										
Wachstum			<i>Resignationsphase</i>				Lebenserwartung <i>Kurz-Mittelfristig</i>			
Schadstufe			<i>Deutliche Schädigung</i>

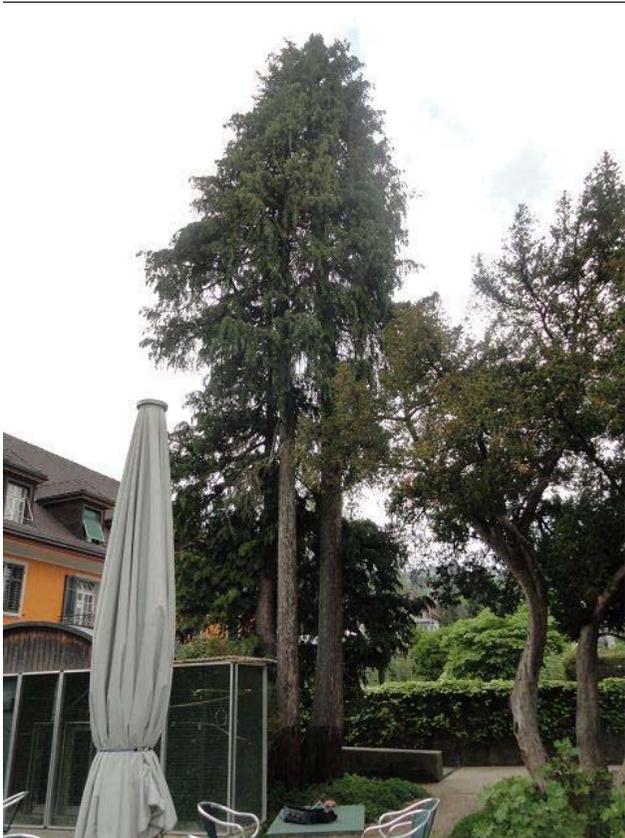
Baum ID/Nr		Baumart					Baumstandort				
	<i>dhwm027</i>		<i>Lawson. Scheinzypresse-Chamaecyparis lawsoniana</i>					<i>337.1 - Haus Wäckerling Gartenanlage</i>				
	Stamm- umfang cm	175	Stamm Ø cm	55.732	Höhe m	17.2	Kronen- radius m	3.0 4.0	N-S	4.0 2.0	W-O	Bedeutung <i>Gruppenbaum</i>
	Wurzelraum	<i>Rabatte Randabschluss</i>		Bedeckung	<i>Kies / Mergelabdeckung</i>			Bewuchs	<i>Unterbepflanzung</i>			
	Wurzeln / Stammfuss			Stamm				Krone				
	<i>Gleichmässige Wurzelanläufe</i> <i>Wurzelanläufe intakt</i>			<i>Gleichmässiger Stammquerschnitt</i> <i>Stammfäulnis / Höhlung (Klangprobe)</i> <i>Neigung</i>				<i>Div</i> <i>O</i>		<i>Totholz</i>		
	Statikeinschätzung Visuell			Biotische Schäden				Abiotische Schäden				
	<i>3=mittlere Gefährdung</i> <i>Standsicherheit gefährdet</i>			<i>Keine sichtbaren biotischen Schäden</i>				<i>Keine sichtbaren abiotischen Schäden</i>				
	Grundsicherheit SIB			Keine Berechnung notwendig

Realisierte Eingriffe			<i>Stämmlinge entfernt</i>								
Zusätzliche Beobachtungen Bemerkungen												
<i>Baum steht bei Sitzplatz.</i>												
Wachstum			<i>Stagnationsphase</i>						Lebenserwartung			
Schadstufe			<i>Starke Schädigung</i>						<i>Kurz-Mittelfristig</i>			
Kommentar zum Bild

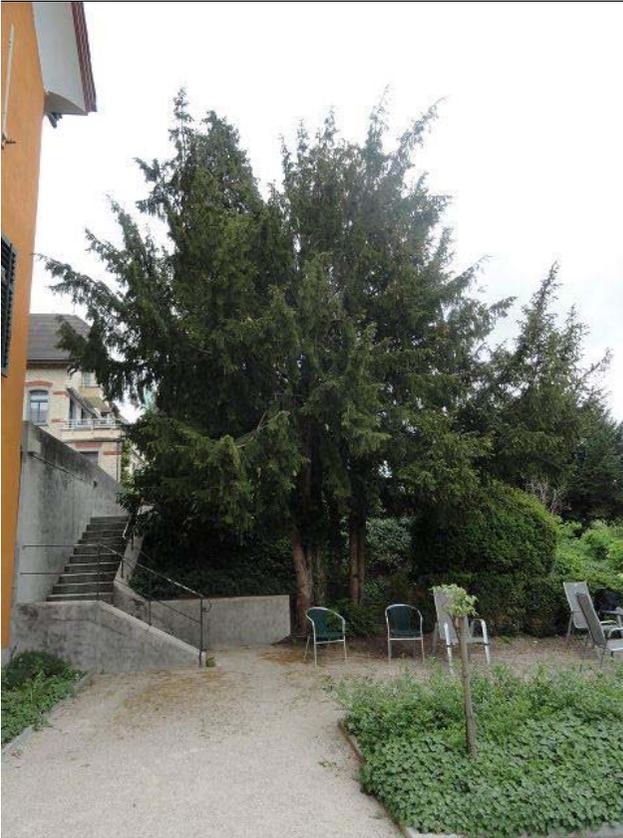
Baum ID/Nr		Baumart					Baumstandort				
	<i>dhwm028</i>		<i>Eibe-Taxus baccata</i>					<i>337.1 - Haus Wäckerling Gartenanlage</i>				
	Stamm- umfang cm	108	Stamm Ø cm	34.395	Höhe m	5	Kronen- radius m	4.0 3.5	N-S	4.0 3.5	W-O	Bedeutung <i>Gruppenbaum</i>
	Wurzelraum	<i>freies Gelände</i>		Bedeckung	<i>Kies / Mergelabdeckung</i>			Bewuchs	<i>Unterbepflanzung</i>			
	Wurzeln / Stammfuss				Stamm				Krone			
	<i>Oberflächenwurzeln</i>		<i>NW</i>		<i>Mehrstämmig</i>				<i>Efeubewuchs</i>			
	<i>Wurzelanläufe intakt</i>				<i>Stamm intakt</i>				<i>NW</i>			
					<i>Stammausschläge</i>							
	Statikeinschätzung Visuell				Biotische Schäden				Abiotische Schäden			
	<i>1 sicher</i>				<i>Keine sichtbaren biotischen Schäden</i>				<i>Keine sichtbaren abiotischen Schäden</i>			
Grundsicherheit SIB			<i>Keine Berechnung notwendig</i>									
Realisierte Eingriffe			<i>Keine sichtbaren Eingriffe</i>

Zusätzliche Beobachtungen Bemerkungen												
<i>Baum steht bei Sitzplatz.</i>												
Wachstum			<i>Degenerationsphase</i>						Lebenserwartung			
Schadstufe			<i>leichte Schädigung</i>						<i>Mittelfristig-Langfristig</i>
