## Baumdaten

Seerose AG

Meisterschwanden

01.07.2016

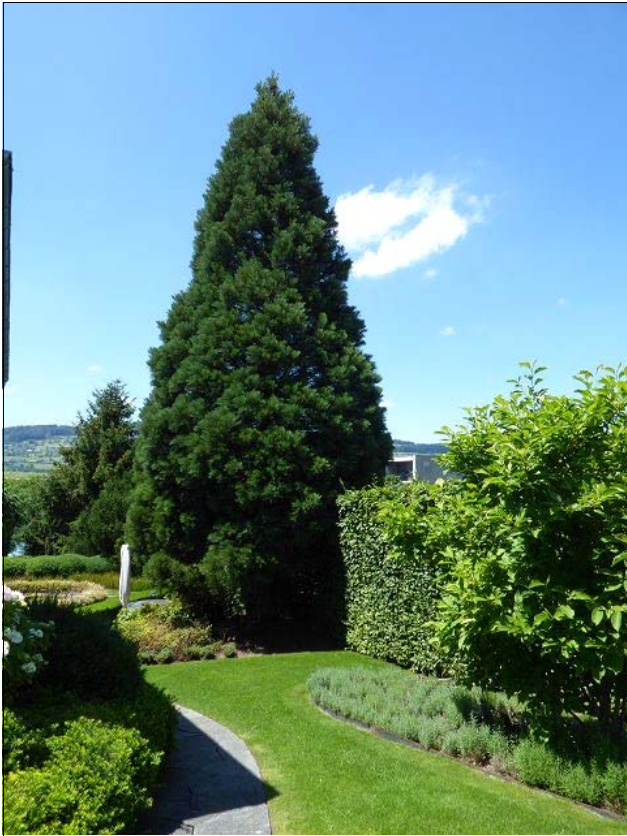
hser001

| 2=leichte Gefährdung<br><br>Einzelne Äste bruchgefährdet | | | | Keine sichtbaren biotischen Schäden | | | | Keine sichtbaren abiotischen Schäden | | | |
| Krone zurücksterbend. Schädigung Wurzeln bei diversen Umgestaltungen. | | | | | | | | | | | |
| Gesamtbeurteilung | | | | Vitalitätsstufe 3: Starke Schädigung (Resignation) | | | | Lebenserwartung Kurzfristig | | | |

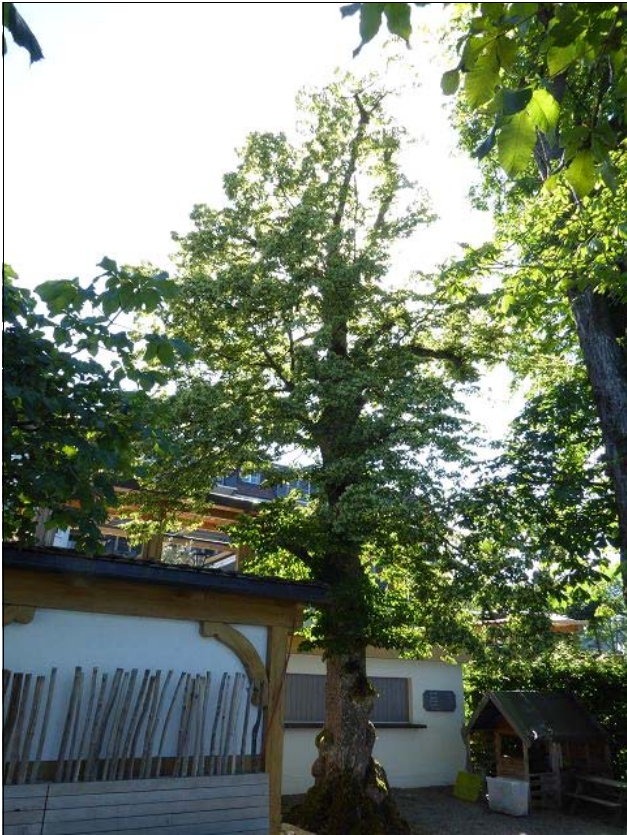
| Baum ID/Nr | | Baumart | | | | | | Baumstandort | | | |
|---|---|---|---|---|---|---|---|---|---|---|---|
| 2=leichte Gefährdung<br><br>Hauptvergabelung bruchgefährdet | | | | Keine sichtbaren biotischen Schäden | | | | Keine sichtbaren abiotischen Schäden | | | |

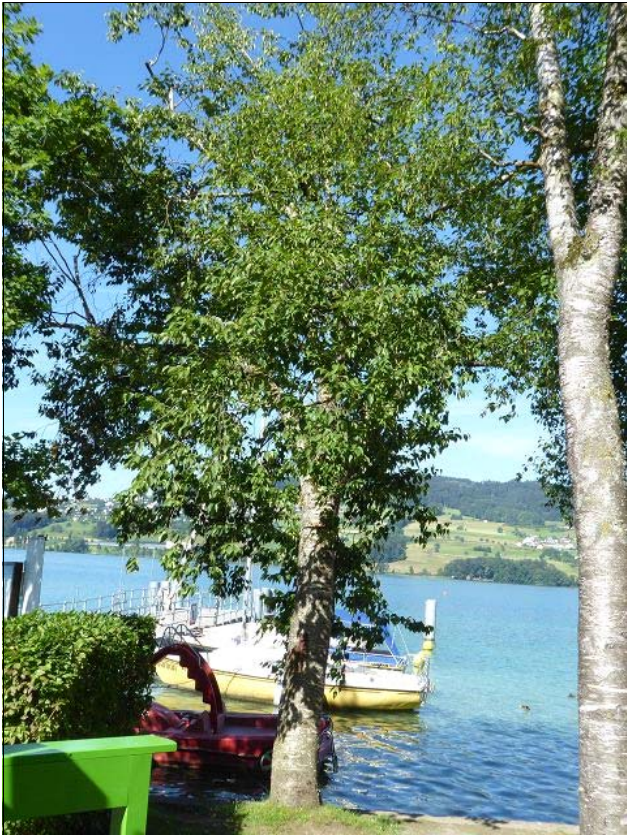
| Baum ID/Nr | | Baumart | | | | | | Baumstandort | | | |
|---|---|---|---|---|---|---|---|---|---|---|---|
| 1 sicher | | | | Rindennekrose-Nektria coccinea | | | | Keine sichtbaren abiotischen Schäden | | | |
| Gesamtbeurteilung | | Vitalitätsstufe 2: Deutliche Schädigung (Stagnation) | | | | | Lebenserwartung Mittelfristig | | | | |

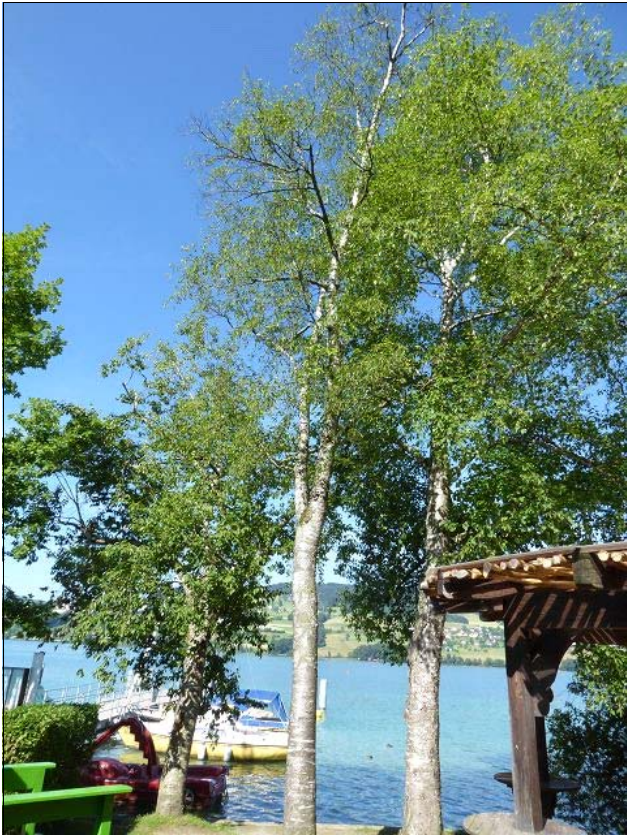
*hser019*

| 3=mittlere Gefährdung<br><br>Hauptvergabelung bruchgefährdet | | | | Keine sichtbaren biotischen Schäden | | | | Keine sichtbaren abiotischen Schäden | | | |
| Gesamtbeurteilung | | | | Vitalitätsstufe 3: Starke Schädigung (Resignation) | | | | Lebenserwartung Kurzfristig | | | |
