# Bauminventar

Garten Seerose Resort & Spa

30.6.2016

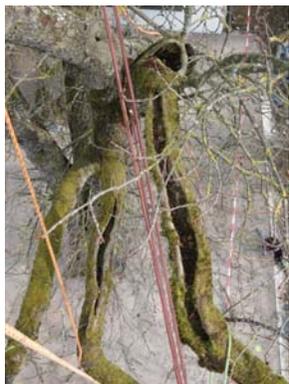
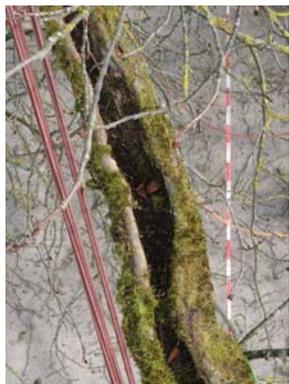
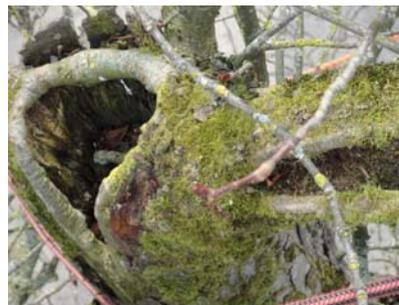
**hser002** Rosskastanie-Aesculus hippocastanum

Baum ID/Nr		Baumart					Baumstandort				
	<i>hser002</i>		<i>Roskastanie-Aesculus hippocastanum</i>					<i>Hotel Seerose</i>				
	Stamm- umfang cm	2.5	Stamm Ø cm	0.7962	Höhe m	13.4	Kronen- radius m	3.3 3.4	N-S	5.1 3.0	W-O	Bedeutung Gruppenbaum
	Wurzelraum	freies Gelände		Bedeckung	Kies / Mergelabdeckung			Bewuchs	kein Bewuchs			
	Wurzeln / Stammfuss				Stamm			Krone				
	Gleichmässige Wurzelanläufe Wurzelanläufe intakt				Gleichmässiger Stammquerschnitt Stamm intakt			Totholz Spitzwinklig gewachsene Verzweigung /en			Div	
	Statikeinschätzung Visuell				Biotische Schäden			Abiotische Schäden				
	2=leichte Gefährdung Hauptvergabelung bruchgefährdet				Keine sichtbaren biotischen Schäden			Keine sichtbaren abiotischen Schäden				
	Grundsicherheit SIB				Keine Berechnung notwendig							
	Zusätzliche Beobachtungen Bemerkungen		Realisierte Eingriffe		Kronensicherung			2011				
Keine besonderen Beobachtungen

*Div. Faulstellen an Astoberseiten. Wurden stark entlastet.*

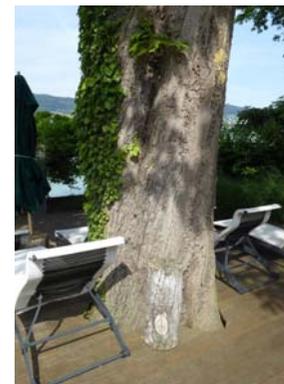
**srba003** Rosskastanie-Aesculus hippocastanum

*Holzrost: Wurzelraum sollte zusätzlich bewässert werden. Stammzuwachs durch Rost begrenzt*

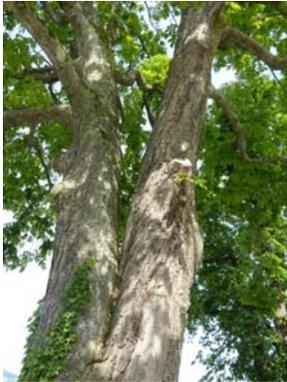
**srba003** Rosskastanie-Aesculus hippocastanum

*Spitzwinklig gewachsene Hauptverzweigung*

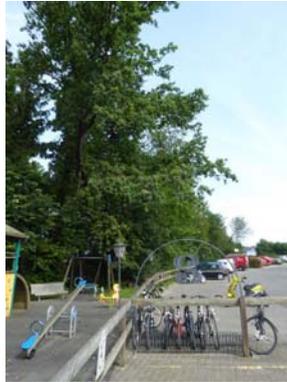
**sewä003** Stieleiche-quercus robur

Baum ID/Nr		Baumart					Baumstandort		
	sewä003		Stieleiche- <i>quercus robur</i>					Seerosen Wäldchen		
	Stamm- umfang cm	391	Stamm Ø cm	124.52	Höhe m	24.5	Kronen- radius m	6.7 7.5 <sup>N-S</sup>	3.3 13.5 <sup>W-O</sup>	Bedeutung mark. Gruppenbaum
	Wurzelraum	Freies Gelände		Bedeckung	keine Abdeckung			Bewuchs	Wildbewuchs	
	Wurzeln / Stammfuss			Stamm			Krone			
	Gleichmässige Wurzelanläufe Wurzelanläufe intakt			Gleichmässiger Stammquerschnitt Stamm intakt			Totholz Schwere ausladende Seitenäste			O
	Statikeinschätzung Visuell			Biotische Schäden			Abiotische Schäden			
	3=mittlere Gefährdung Einzelne Äste bruchgefährdet Totholz bruchgefährdet			Keine sichtbaren biotischen Schäden			Keine sichtbaren abiotischen Schäden			
	Grundsicherheit SIB			Keine Berechnung notwendig						
	Zusätzliche Beobachtungen Bemerkungen			Realisierte Eingriffe		Keine sichtbaren Eingriffe				
Keine besonderen Beobachtungen

Wachstum	Degenerationsphase		Schadstufe	leichte Schädigung			Lebenserwartung	Langfristig

*Baumkrone wächst über Kinderspielplatz, muss regelmässig kontrolliert werden*

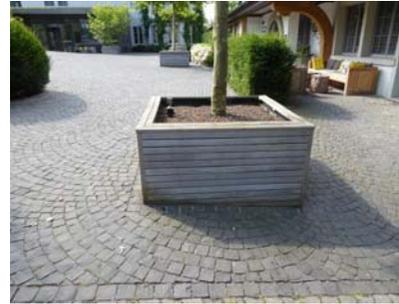
**hser023** Ahornblättrige Platane-platanus X acerifolia

Baum ID/Nr		Baumart						Baumstandort	
	<i>hser023</i>		<i>Ahornblättrige Platane-platanus X acerifolia</i>						<i>Hotel Seerose</i>	
	Stamm- umfang cm	45	Stamm Ø cm	14.331	Höhe m	3.8	Kronen- radius m	1.7 1.8 <sup>N-S</sup>	2.5 2.0 <sup>W-O</sup>	Bedeutung <i>Gruppenbaum</i>
	Wurzelraum	<i>Pflanzkasten</i>			Bedeckung	<i>keine Abdeckung</i>			Bewuchs	<i>kein Bewuchs</i>
	Wurzeln / Stammfuss				Stamm			Krone		
	<i>Gleichmässige Wurzelanläufe</i> <i>Wurzelanläufe intakt</i>				<i>Gleichmässiger Stammquerschnitt</i> <i>Stamm intakt</i>					
	Statikeinschätzung Visuell				Biotische Schäden			Abiotische Schäden		
	<i>1 sicher</i>				<i>Keine sichtbaren biotischen Schäden</i>			<i>Keine sichtbaren abiotischen Schäden</i>		
	Grundsicherheit SIB				Keine Berechnung notwendig					
	Zusätzliche Beobachtungen Bemerkungen			Realisierte Eingriffe			<i>Keine sichtbaren Eingriffe</i>			
<i>Keine besonderen Beobachtungen</i>

Wachstum	<i>Explorationsphase</i>		Schadstufe	<i>Keine Schädigung</i>			Lebenserwartung	<i>Mittelfristig</i>

*Wurzelraum Platanen begrenzt. Müssen im Sommer gewässert werden.*

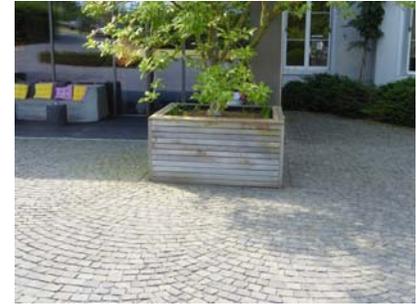
**hser025** Magnolie-magnolia X soulangeana

<i>Keine besonderen Beobachtungen</i>										
Wachstum	<i>Degenerationsphase</i>		Schadstufe	<i>leichte Schädigung</i>			Lebenserwartung	<i>Mittelfristig</i>

*Wurzelraum Magnolien begrenzt. Müssen im Sommer gewässert werden.*

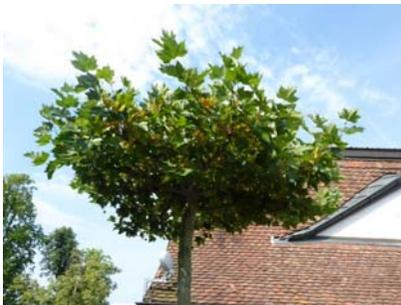
**hser024** Ahornblättrige Platane-platanus X acerifolia

Baum ID/Nr		Baumart						Baumstandort	
	<i>hser024</i>		<i>Ahornblättrige Platane-platanus X acerifolia</i>						<i>Hotel Seerose</i>	
	Stamm- umfang cm	50	Stamm Ø cm	15.924	Höhe m	3.8	Kronen- radius m	1.7 1.5	1.9 1.7	Bedeutung <i>Gruppenbaum</i>
	Wurzelraum	<i>Pflanzkasten</i>		Bedeckung	<i>keine Abdeckung</i>			Bewuchs	<i>kein Bewuchs</i>	
	Wurzeln / Stammfuss			Stamm			Krone			
	<i>Gleichmässige Wurzelanläufe</i> <i>Wurzelanläufe intakt</i>			<i>Gleichmässiger Stammquerschnitt</i> <i>Stamm intakt</i>						
	Statikeinschätzung Visuell			Biotische Schäden			Abiotische Schäden			
	<i>1 sicher</i>			<i>Keine sichtbaren biotischen Schäden</i>			<i>Keine sichtbaren abiotischen Schäden</i>			
	Grundsicherheit SIB			Keine Berechnung notwendig						
	Zusätzliche Beobachtungen Bemerkungen			Realisierte Eingriffe			<i>Keine sichtbaren Eingriffe</i>			
<i>Keine besonderen Beobachtungen</i>										
Wachstum	<i>Explorationsphase</i>		Schadstufe	<i>Keine Schädigung</i>			Lebenserwartung	<i>Mittelfristig</i>

*Trockenheit: gelbe Blätter*

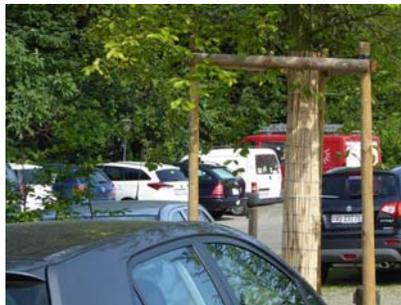
**span001** Rotbuche-fagus silvatica

*Lichtraumprofil zu tief. Muss im Rahmen der Kronenerziehung erhöht werden.*

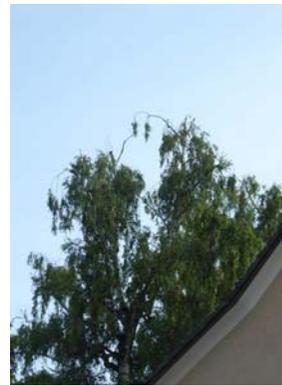
**vseg006** Hängebirke-Betula pendula

*Krone zurücksterbend*

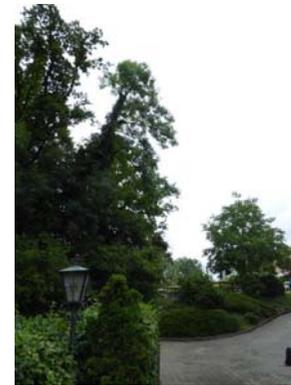
**sewä002** Gemeine Esche-fraxinus excelsior

<b>Baum ID/Nr</b>		<b>Baumart</b>					<b>Baumstandort</b>			
	sewä002		Gemeine Esche-fraxinus excelsior					Seerosen Wäldchen			
	Stammumfang cm	141	Stamm Ø cm	44.904	Höhe m	21	Kronenradius m	1.5 8.0 N-S	1.5 8.5 W-O	Bedeutung Gruppenbaum	
	Wurzelraum	Einseitig freies Gelände		Bedeckung	Kies / Mergelabdeckung			Bewuchs	Wildbewuchs		
	<b>Wurzeln / Stammfuss</b>			<b>Stamm</b>				<b>Krone</b>			
	Gleichmässige Wurzelanläufe Wurzelanläufe intakt			Gleichmässiger Stammquerschnitt Stamm intakt							
	<b>Statikeinschätzung Visuell</b>			<b>Biotische Schäden</b>				<b>Abiotische Schäden</b>			
	3=mittlere Gefährdung Standicherheit gefährdet			Eschentriebsterben-Hymenoscyphus pseudoalbidus Leicht				Keine sichtbaren abiotischen Schäden			
	<b>Grundsicherheit SIB</b>			Keine Berechnung notwendig							
	<b>Zusätzliche Beobachtungen Bemerkungen</b>			<b>Realisierte Eingriffe</b>		Keine sichtbaren Eingriffe

Keine besonderen Beobachtungen											
<b>Wachstum</b>	Degenerationsphase		<b>Schadstufe</b>	leichte Schädigung				<b>Lebenserwartung</b>	Mittelfristig

*Neigung Richtung Süden (Gebäude Seerose)*

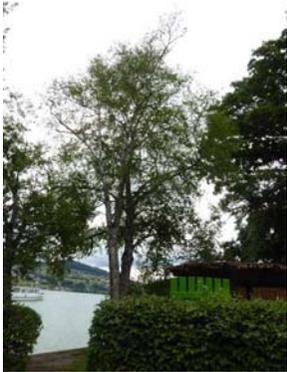
hser019 Hängebirke-Betula pendula

Baum ID/Nr		Baumart					Baumstandort				
	<i>hser019</i>		<i>Hängebirke-Betula pendula</i>					<i>Hotel Seerose</i>				
	Stamm- umfang cm	105	Stamm Ø cm	33.439	Höhe m	15.6	Kronen- radius m	2.2 1.9	N-S	3.9 2.6	W-O	Bedeutung Gruppenbaum
	Wurzelraum	freies Gelände		Bedeckung	Rindenabdeckung			Bewuchs	Wiese			
	Wurzeln / Stammfuss				Stamm			Krone				
	Gleichmässige Wurzelanläufe Wurzelanläufe intakt				Gleichmässiger Stammquerschnitt Stamm intakt Neigung			W	Totholz Spitzwinklige Hauptverzweigung/eingew. Rinde starke Verlichtung < 60%			
	Statikeinschätzung Visuell				Biotische Schäden			Abiotische Schäden				
	3=mittlere Gefährdung Hauptvergabelung bruchgefährdet				Keine sichtbaren biotischen Schäden			Keine sichtbaren abiotischen Schäden				
	Grundsicherheit SIB				Keine Berechnung notwendig							
	Zusätzliche Beobachtungen Bemerkungen			Realisierte Eingriffe		Keine sichtbaren Eingriffe						
Krone zurücksterbend.

Wachstum	Resignationsphase		Schadstufe	Starke Schädigung			Lebenserwartung	Kurzfristig

*Krone zurücksterbend*

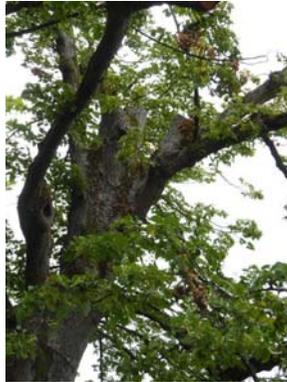
hser001 Winterlinde-tilia cordata

*Krone zurücksterbend (Schnittstelle Totholz)*
