Baumdaten

Stadt Aarburg

03.05.2018

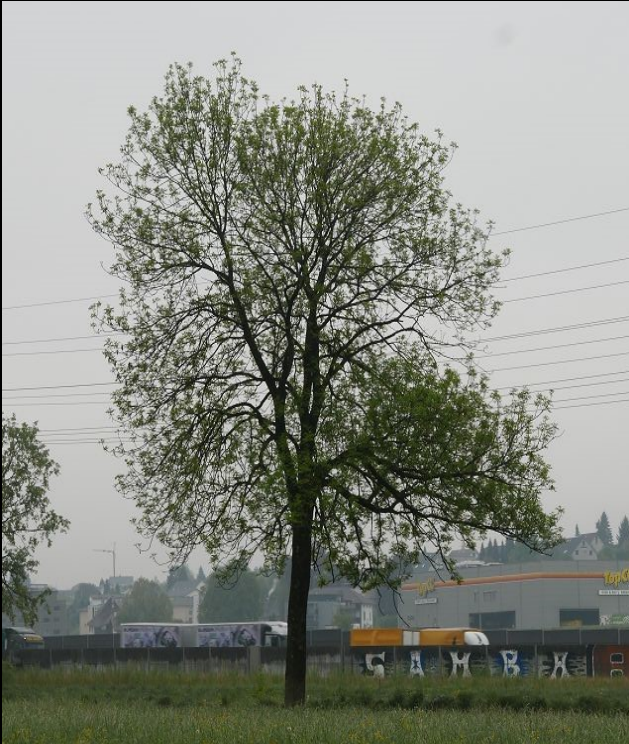
Baum ID/Nr		Baumart					Baumstandort				
	<i>abop002</i>		<i>Gemeine Esche-Fraxinus excelsior</i>					<i>Brüelmatte</i>				
	Stamm U Mess H cm	203 100	Stamm Ø cm	64.65	Höhe m	17	Kronen- radius m	8.5 5.0	N-S	8.5 6.5	W-O	Gruppenbaum
	Wurzelraum	<i>Einseitig freies Gelände</i>		Bedeckung	<i>keine Abdeckung</i>			Bewuchs	<i>Wiese/Kies</i>			
	Wurzeln / Stammfuss				Stamm			Krone				
	<i>Ungleichmässige Wurzelanläufe</i> <i>Wurzelanläufe intakt</i>				<i>Gleichmässiger Stammquerschnitt</i> <i>Stamm intakt</i>			<i>Totholz</i> <i>Div</i>				
	Statikeinschätzung Visuell				Biotische Schäden			Abiotische Schäden				
	<i>2=leichte Gefährdung</i> <i>Totholz bruchgefährdet</i>				<i>Eschentriebsterben-Hymenoscyphus pseudoalbidus</i>			<i>Leicht</i>		<i>Keine sichtbaren abiotischen Schäden</i>		
	Relatives Sicherheitsniveau				<i>Aufgrund des optischem Zustandes, keine Abschätzung des Relativen Sicherheitsniveaus notwendig</i>

Zusätzliche Beobachtungen Bemerkungen				Realisierte Eingriffe Stamm Ø cm 64.65		<i>Keine sichtbaren Eingriffe</i>					
<i>Keine besonderen Beobachtungen</i>												
Wachstum <i>Stagnationsphase</i>				Schadstufe <i>leichte Schädigung</i>				Lebenserwartung <i>Mittelfristig-Langfristig</i>

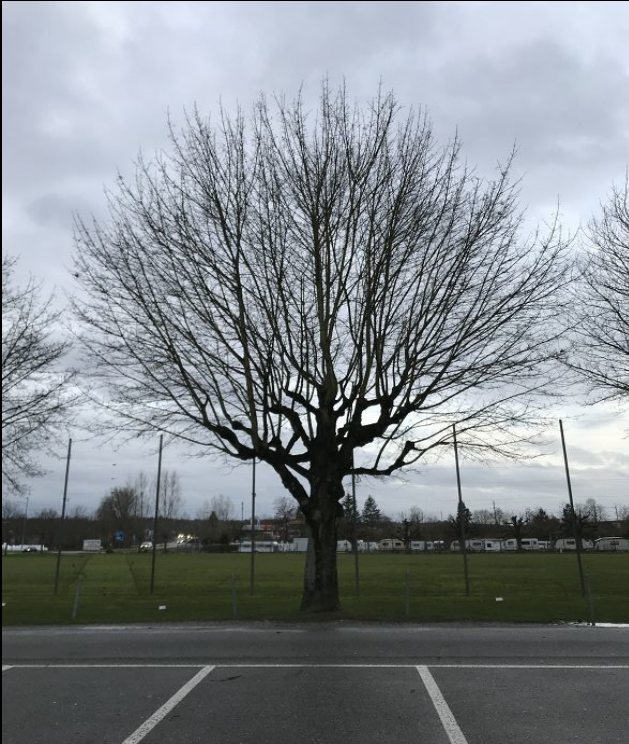
Baum ID/Nr		Baumart					Baumstandort		
	<i>bssw006</i>		<i>Roter Spitzahorn-Acer platanooides L. "Schwedleri"</i>					<i>Badstrasse Schwimmbad</i>		
	Stamm U	203	Stamm Ø cm	64.65	Höhe m	14	Kronenradius m	6.0 N-S	6.5 W-O	Baumreihe
	Mess H cm	100								
	Wurzelraum	Eingeschränkter Wurzelraum		Bedeckung	Asphalt			Bewuchs	Rasen	
	Wurzeln / Stammfuss			Stamm			Krone			
	Ungleichmässige Wurzelanläufe Wurzelanläufe verletzt Wurzeln an Oberfläche verletzt			Gleichmässiger Stammquerschnitt Stamm intakt			Sekundärtriebe (Schnittreaktion) Faulstellen			
	Statikeinschätzung Visuell			Biotische Schäden			Abiotische Schäden			
	3=mittlere Gefährdung Einzelne Äste bruchgefährdet			Keine sichtbaren biotischen Schäden			Bodenverdichtung			
	Relatives Sicherheitsniveau			Aufgrund des optischem Zustandes, keine Abschätzung des Relativen Sicherheitsniveaus notwendig						
Zusätzliche Beobachtungen Bemerkungen			Realisierte Eingriffe		Kronenkappung Div

Keine besonderen Beobachtungen			Stamm Ø cm 64.65							
Wachstum <i>Regelmässiger Kronenschnitt, Wachstumspha</i>			Schadstufe <i>Deutliche Schädigung</i>			Lebenserwartung <i>Mittelfristig-Langfristig</i>

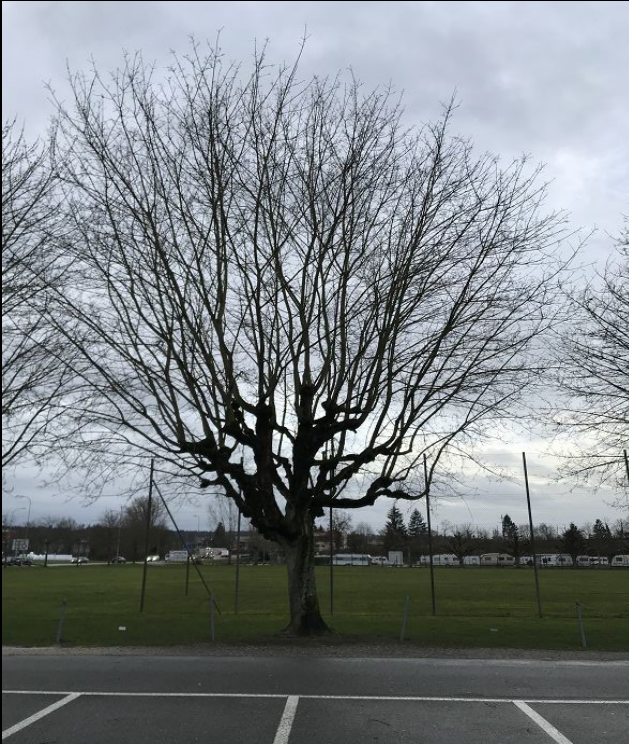
Baum ID/Nr		Baumart					Baumstandort		
	<i>bssw008</i>		<i>Rotblättriger Bergahorn-Acer pseudoplatanus f. atropurpureu</i>					<i>Badstrasse Schwimmbad</i>		
	Stamm U	193	Stamm Ø cm	61.46	Höhe m	15	Kronenradius m	6.0 N-S	6.5 W-O	Baumreihe
	Mess H cm	100								
	Wurzelraum	Eingeschränkter Wurzelraum		Bedeckung	Asphalt			Bewuchs	Rasen	
	Wurzeln / Stammfuss			Stamm			Krone			
	Ungleichmässige Wurzelanläufe Wurzelanläufe verletzt Wurzeln an Oberfläche verletzt			Gleichmässiger Stammquerschnitt Stamm intakt			Sekundärtriebe (Schnittreaktion) Faulstellen			
	Statikeinschätzung Visuell			Biotische Schäden			Abiotische Schäden			
	3=mittlere Gefährdung Einzelne Äste bruchgefährdet			Keine sichtbaren biotischen Schäden			Bodenverdichtung			
	Relatives Sicherheitsniveau			Aufgrund des optischem Zustandes, keine Abschätzung des Relativen Sicherheitsniveaus notwendig						
Zusätzliche Beobachtungen Bemerkungen			Realisierte Eingriffe		Kronenkappung Div

Keine besonderen Beobachtungen			Stamm Ø cm 61.46							
Wachstum <i>Regelmässiger Kronenschnitt, Wachstumspha</i>			Schadstufe <i>Deutliche Schädigung</i>			Lebenserwartung <i>Mittelfristig-Langfristig</i>

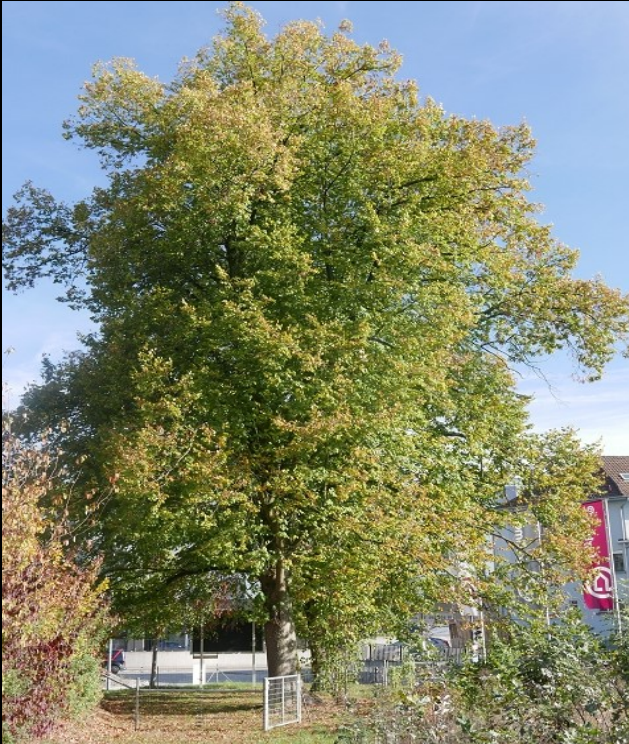
Baum ID/Nr		Baumart					Baumstandort				
	<i>sabk001</i>		<i>Sommerlinde-Tilia platyphyllos</i>					<i>Bahnhofkreisel</i>				
	Stamm U	242	Stamm Ø cm	77.07	Höhe m	22	Kronenradius m	8.0	N-S	9.5	W-O	mark. Gruppenbaum
	Mess H cm	100						9.5	9.5			
	Wurzelraum	freies Gelände		Bedeckung	keine Abdeckung			Bewuchs	Wiese			
	Wurzeln / Stammfuss			Stamm				Krone				
	Ungleichmässige Wurzelanläufe			Gleichmässiger Stammquerschnitt				Totholz				
	Wurzelanläufe intakt			Stamm verletzt				Sekundärtriebe				
	Stockausschläge			Astungswunden				2				
	Statikeinschätzung Visuell			Biotische Schäden				Abiotische Schäden				
3=mittlere Gefährdung			Keine sichtbaren biotischen Schäden				Wurzelbeschädigungen				Div.	
Einzelne Äste bruchgefährdet							Bodenverdichtung				2019	
Relatives Sicherheitsniveau			Aufgrund des optischem Zustandes, keine Abschätzung des Relativen Sicherheitsniveaus notwendig									
Zusätzliche Beobachtungen Bemerkungen			Realisierte Eingriffe		Starkast-Entnahme							O

Stamm Ø cm 77.07									
Wurzelbeschädigungen und Bodenverdichtung bei Neubauten 2019/2020 (Firma Eiffage Construction).												
Wachstum Degenerationsphase			Schadstufe Starke Schädigung					Lebenserwartung Langfristig

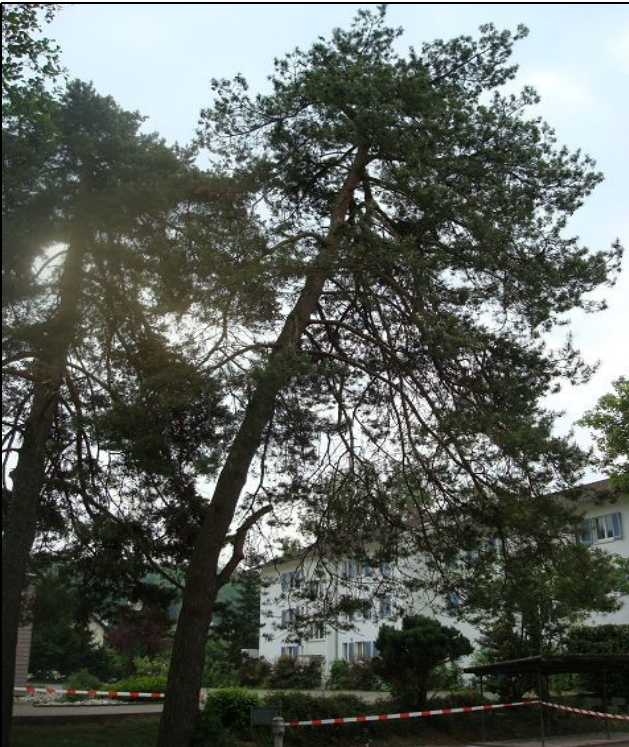
Baum ID/Nr		Baumart					Baumstandort			
	<i>shaa002</i>		<i>Gemeine Kiefer-pinus silvestris</i>					<i>Schulhaus Höhe</i>			
	Stamm U	154	Stamm Ø cm	49.04	Höhe m	16.5	Kronenradius m	4.0 N-S 6.0	5.0	5.0 W-O	Gruppenbaum
	Mess H cm	100									
	Wurzelraum	Baumscheibe mit Randabschluss		Bedeckung	Asphalt			Bewuchs	Rasen		
	Wurzeln / Stammfuss				Stamm			Krone			
	Gleichmässige Wurzelanläufe				W	Gleichmässiger Stammquerschnitt			Totholz		Div
	Wurzelanläufe intakt					Blitzrinne			Astausbrüche		Div
	Wurzeln an Oberfläche verletzt					Astungswunden			W		
	Neigung										
Statikeinschätzung Visuell				Biotische Schäden			Abiotische Schäden				
2=leichte Gefährdung				Krone	Keine sichtbaren biotischen Schäden			Blitzschaden		Mittel	
Totholz bruchgefährdet								Wind-/Schneebruch		Leicht	
Relatives Sicherheitsniveau				Aufgrund des optischem Zustandes, keine Abschätzung des Relativen Sicherheitsniveaus notwendig

Zusätzliche Beobachtungen Bemerkungen				Realisierte Eingriffe			Keine sichtbaren Eingriffe				
				Stamm Ø cm 49.04							
Baum steht an Spielplatz.											
Wachstum Stagnationsphase				Schadstufe Deutliche Schädigung			Lebenserwartung Mittelfristig

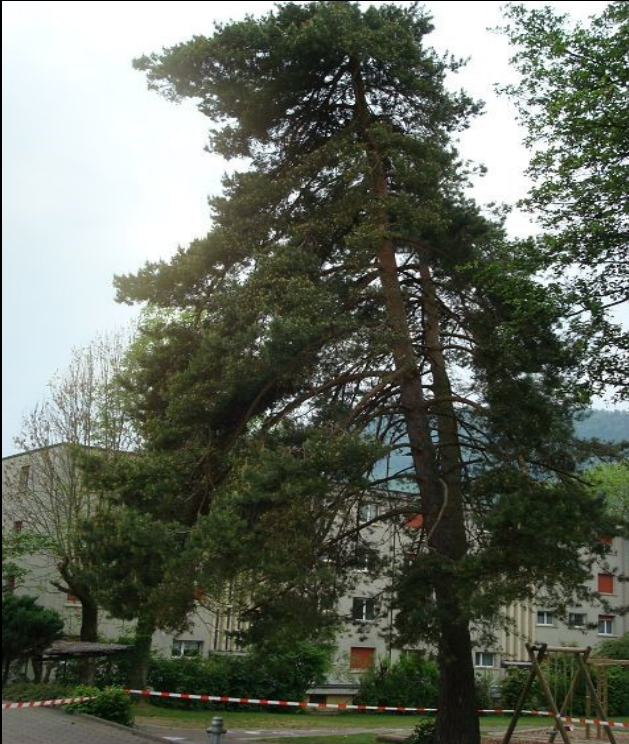
Baum ID/Nr		Baumart					Baumstandort		
	<i>shaa003</i>		<i>Gemeine Kiefer-pinus silvestris</i>					<i>Schulhaus Höhe</i>		
	Stamm U	142	Stamm Ø cm	45.22	Höhe m	16.5	Kronenradius m	3.0 N-S	2.0 W-O	Gruppenbaum
	Mess H cm	100								
	Wurzelraum	Baumscheibe ebenerdig		Bedeckung	Asphalt			Bewuchs	Rasen	
	Wurzeln / Stammfuss			Stamm			Krone			
	Gleichmässige Wurzelanläufe			W	Gleichmässiger Stammquerschnitt			Totholz		Div
	Wurzelanläufe intakt				Stamm intakt			Astausbrüche		Div
	Wurzeln an Oberfläche verletzt									
	Statikeinschätzung Visuell			Biotische Schäden			Abiotische Schäden			
3=mittlere Gefährdung			Krone	Keine sichtbaren biotischen Schäden			Wind-/Schneebruch		Leicht	
Totholz bruchgefährdet										
Relatives Sicherheitsniveau			Aufgrund des optischem Zustandes, keine Abschätzung des Relativen Sicherheitsniveaus notwendig							
Zusätzliche Beobachtungen Bemerkungen			Realisierte Eingriffe			Keine sichtbaren Eingriffe

Stamm Ø cm 45.22							
Baum steht an Spielplatz.										
Wachstum Stagnationsphase			Schadstufe Deutliche Schädigung			Lebenserwartung Mittelfristig

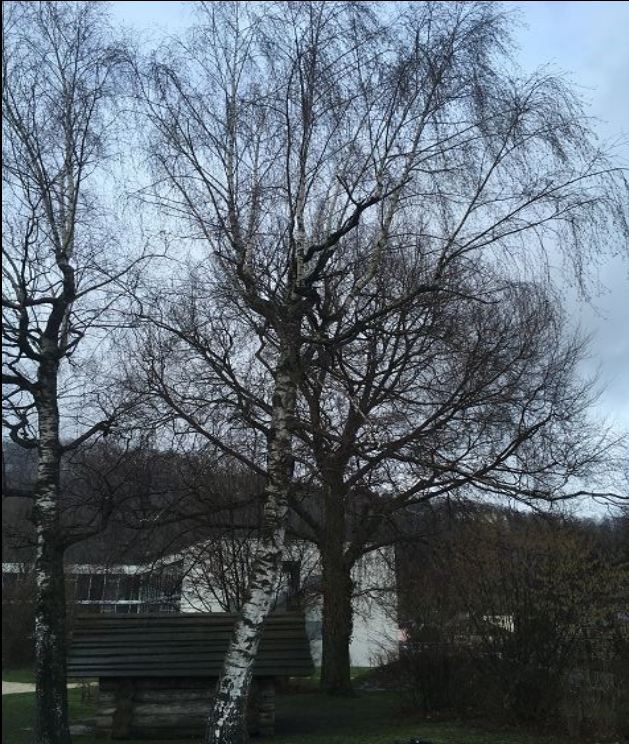
Baum ID/Nr		Baumart					Baumstandort					
	<i>shaa007</i>		<i>Hängebirke-Betula pendula</i>					<i>Schulhaus Höhe</i>					
	Stamm U	151	Stamm Ø cm	48.09	Höhe m	15.5	Kronenradius m	5.5 3.5	N-S	4.0 6.0	W-O	Gruppenbaum	
	Mess H cm	100											
	Wurzelraum	freies Gelände			Bedeckung	keine Abdeckung			Bewuchs	kein Bewuchs			
	Wurzeln / Stammfuss				Stamm				Krone				
	Gleichmässige Wurzelanläufe				Gleichmässiger Stammquerschnitt				Totholz				Div
	Wurzelanläufe intakt				Stamm intakt				Faulstellen				Div
	Statikeinschätzung Visuell				Biotische Schäden				Abiotische Schäden				
	3=mittlere Gefährdung				Rötende Tramete-Daedaleopsis confragosa				Krone		Wind-/Schneebruch		Krone
Im Fäulnisbereich bruchgefährdet				Krone		Leicht				Mittel			
Relatives Sicherheitsniveau				Aufgrund des optischem Zustandes, keine Abschätzung des Relativen Sicherheitsniveaus notwendig									
Zusätzliche Beobachtungen Bemerkungen			Realisierte Eingriffe

Stamm Ø cm 48.09		Kappung								
Darf nicht grösser werden.													
Wachstum Degenerationsphase				Schadstufe Starke Schädigung				Lebenserwartung Mittelfristig

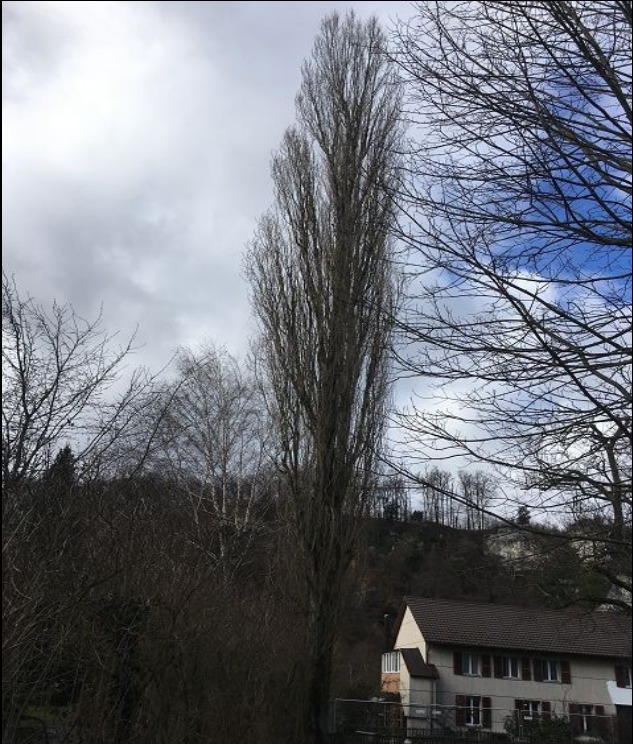
Baum ID/Nr		Baumart					Baumstandort			
	<i>skaa004</i>		<i>Säulenpappel-Populus nigra "Italica"</i>					<i>Spielplatz Klosmatt</i>			
	Stamm U	202	Stamm Ø cm	64.33	Höhe m	25.5	Kronenradius m	2.0 N-S	1.5 W-O	Gruppenbaum	
	Mess H cm	100									
	Wurzelraum	freies Gelände		Bedeckung	keine Abdeckung			Bewuchs	kein Bewuchs		
	Wurzeln / Stammfuss			Stamm				Krone			
	Gleichmässige Wurzelanläufe			O	Gleichmässiger Stammquerschnitt				Totholz		
	Wurzelanläufe verletzt				Stamm intakt						
	Statikeinschätzung Visuell			Biotische Schäden				Abiotische Schäden			
	3=mittlere Gefährdung			Krone	Wurzelanlauf verletzt durch			Stammfuss	Keine sichtbaren abiotischen Schäden		
Totholz bruchgefährdet			Rasenmähen			Mittel					
Relatives Sicherheitsniveau			Aufgrund des optischem Zustandes, keine Abschätzung des Relativen Sicherheitsniveaus notwendig								
Zusätzliche Beobachtungen Bemerkungen			Realisierte Eingriffe		Keine sichtbaren Eingriffe			Kronentlastungsschnitt		2014

Stamm Ø cm 64.33								
Baum steht auf Spielplatz / an Grenze.											
Wachstum Degenerationsphase			Schadstufe Winter, keine abschliessende Beurteilung möglich				Lebenserwartung Mittelfristig

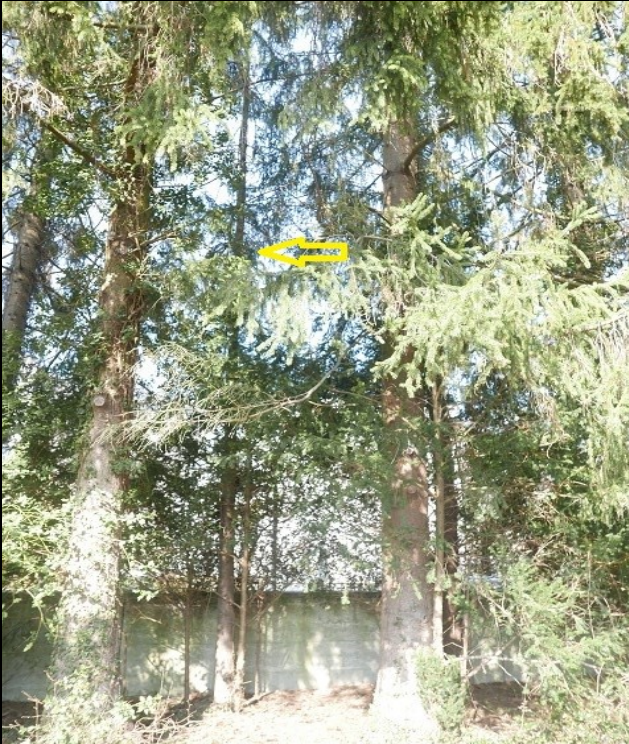
Baum ID/Nr		Baumart					Baumstandort		
	sta012		Fichte/Rottanne-Picea abies					Alter Friedhof		
	Stamm U	95	Stamm Ø cm	30.25	Höhe m	15	Kronenradius m	1.5 N-S	1.5 W-O	Gruppenbaum
	Mess H cm	100								
	Wurzelraum	Einseitig freies Gelände			Bedeckung	keine Abdeckung		Bewuchs	Wiese/Wildbewuchs	
	Wurzeln / Stammfuss				Stamm			Krone		
	Gleichmässige Wurzelanläufe Wurzelanläufe intakt				Gleichmässiger Stammquerschnitt Stamm intakt			Efeubewuchs Totholz < 3cm		
	Statikeinschätzung Visuell				Biotische Schäden			Abiotische Schäden		
	3=mittlere Gefährdung Standicherheit gefährdet Totholz bruchgefährdet				Keine sichtbaren biotischen Schäden			Keine sichtbaren abiotischen Schäden		
	Relatives Sicherheitsniveau				Aufgrund des optischem Zustandes, keine Abschätzung des Relativen Sicherheitsniveaus notwendig					
Zusätzliche Beobachtungen Bemerkungen				Realisierte Eingriffe						
				Stamm Ø cm 30.25			Keine sichtbaren Eingriffe

Keine besonderen Beobachtungen										
Wachstum Resignationsphase				Schadstufe Deutliche Schädigung			Lebenserwartung Kurzfristig

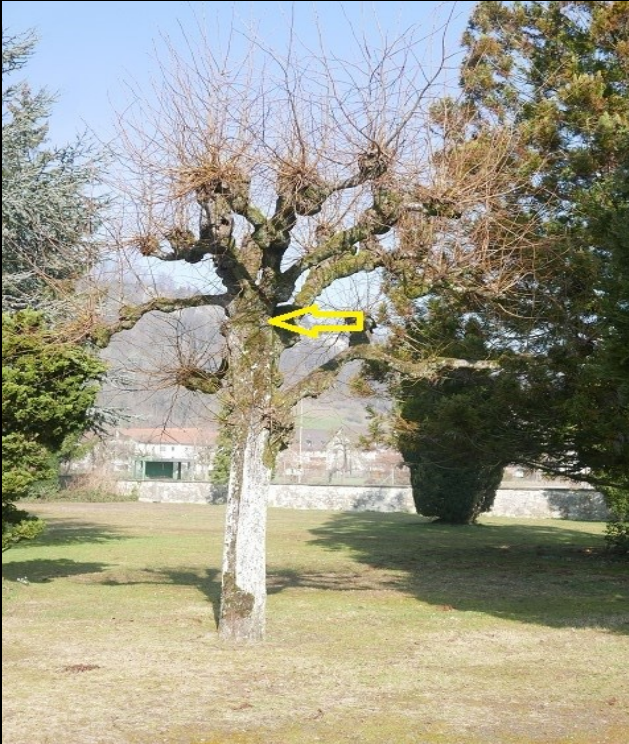
Baum ID/Nr		Baumart					Baumstandort		
	stafo35		Winterlinde-Tilia cordata					Alter Friedhof		
	Stamm U	110	Stamm Ø cm	35.03	Höhe m	6.5	Kronenradius m	2.0	2.0	Gruppenbaum
	Mess H cm	100						N-S	W-O	
	Wurzelraum	freies Gelände		Bedeckung	keine Abdeckung		Bewuchs	Wiese		
	Wurzeln / Stammfuss			Stamm			Krone			
	Ungleichmässige Wurzelanläufe Wurzelanläufe intakt			Ungleichmässiger Stamm Stamm intakt Rindeneinwallungen (Verdacht auf Fäule)			Sekundärtriebe (Schnittreaktion)			
	Statikeinschätzung Visuell			Biotische Schäden			Abiotische Schäden			
	1 sicher			Keine sichtbaren biotischen Schäden			Keine sichtbaren abiotischen Schäden			
	Relatives Sicherheitsniveau			Aufgrund des optischem Zustandes, keine Abschätzung des Relativen Sicherheitsniveaus notwendig						
Zusätzliche Beobachtungen Bemerkungen			Realisierte Eingriffe			Div				
Keine besonderen Beobachtungen			Stamm Ø cm 35.03			Kronenkappung

Wachstum nicht sichtbar, mehrfacher Schnitt			Schadstufe Deutliche Schädigung			Lebenserwartung Mittelfristig-Langfristig

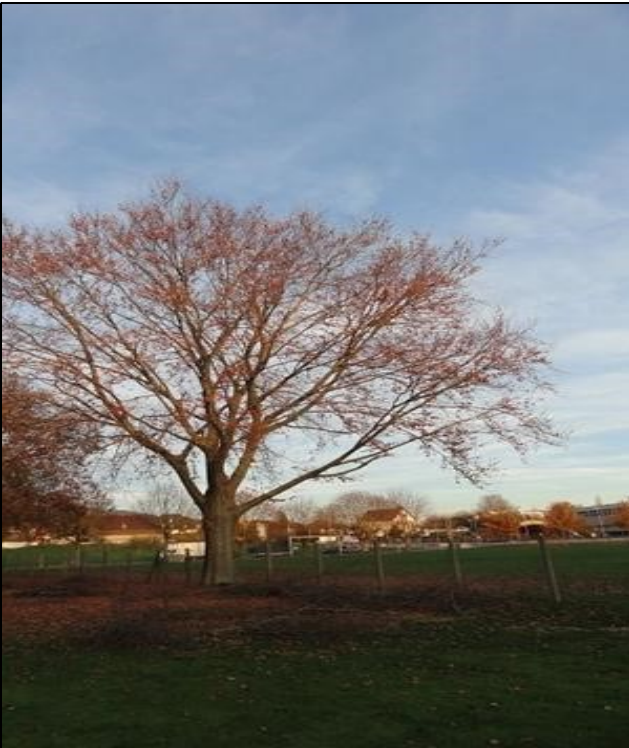
Baum ID/Nr		Baumart						Baumstandort		
	swba006		Blutbuche-Fagus sylvatica "Atropunicea"						Schwimmbad Aarburg		
	Stamm U	312	Stamm Ø cm	99.36	Höhe m	22.5	Kronenradius m	8.5 N-S	10.0 W-O	Gruppenbaum	
	Mess H cm	100									
	Wurzelraum	freies Gelände			Bedeckung	keine Abdeckung		Bewuchs	Rasen		
	Wurzeln / Stammfuss				Stamm			Krone			
	Gleichmässige Wurzelanläufe				NO	Gleichmässiger Stammquerschnitt			Totholz		Div
	Wurzelanläufe intakt					Stamm intakt			Spitzwinklig gewachsene Verzweigung mit Zwieselohr		Div
	Wurzeln an Oberfläche verletzt										
	Statikeinschätzung Visuell				Biotische Schäden				Abiotische Schäden		
2=leichte Gefährdung				keine sichtbaren biotischen Schäden				Anfahrtschaden Rasenmäher		Leicht	
Totholz bruchgefährdet											
Relatives Sicherheitsniveau				Aufgrund des optischem Zustandes, keine Abschätzung des Relativen Sicherheitsniveaus notwendig							
Zusätzliche Beobachtungen Bemerkungen		Realisierte Eingriffe		Kronenpflegeschnitt		2014

Stamm Ø cm 99.36									
Baum steht auf Liegewiese (Schwimmbad).											
Wachstum Explorationsphase				Schadstufe Winter, keine abschliessende Beurteilung möglich				Lebenserwartung Mittelfristig-Langfristig
