## Baumdaten

Gemeinde Freienwil

04.07.2023

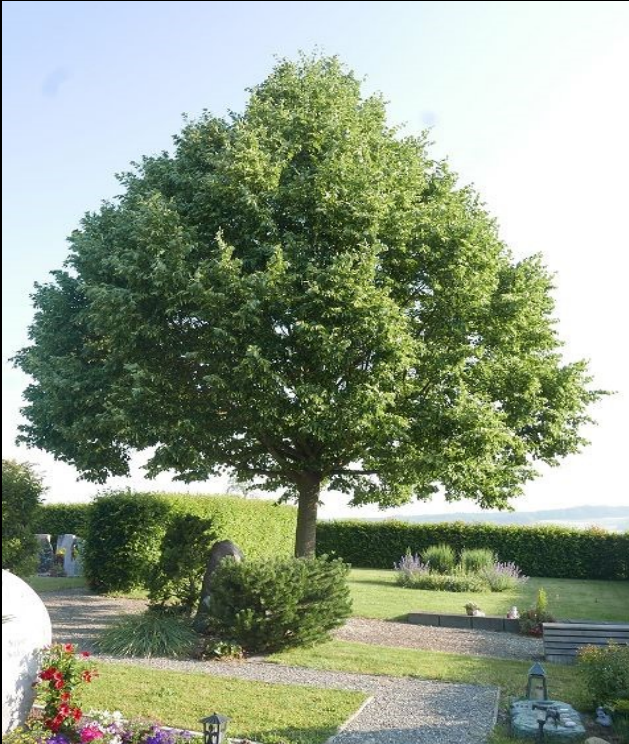
Baum ID/Nr		Baumart						Baumstandort										
	<b>geff005</b>		<b>Holländische Linde-Tilia X vulgaris</b>						<b>Friedhof</b>										
	Stamm U	102	Stamm Ø cm	32.48	Höhe m	10	Kronenradius m	4.5 N-S	4.5 W-O	Solitärbaum									
	Mess H cm	100																	
	Wurzelraum	freies Gelände			Bedeckung	Kies / Mergelabdeckung			Bewuchs	Wiese									
	Wurzeln / Stammfuss				Stamm				Krone										
	Ungleichmässige Wurzelanläufe				Gleichmässiger Stammquerschnitt				Lichtraumprofil zu tief										
	Wurzelanläufe intakt				Stamm intakt				Quirlbildung										
	Würgewurzel																		
	Statikeinschätzung Visuell				Biotische Schäden				Abiotische Schäden										
sicher				Keine sichtbaren biotischen Schäden				Keine sichtbaren abiotischen Schäden											
Relatives Sicherheitsniveau				Aufgrund des optischen Zustandes, keine Abschätzung des Relativen Sicherheitsniveaus notwendig.

Zusätzliche Beobachtungen Bemerkungen				Realisierte Eingriffe				Lichtraumprofil erstellt 2023											
Keine besonderen Beobachtungen																			
Wachstum				Explorationsphase				Schadstufe			Keine Schädigung			Lebenserwartung			Langfristig

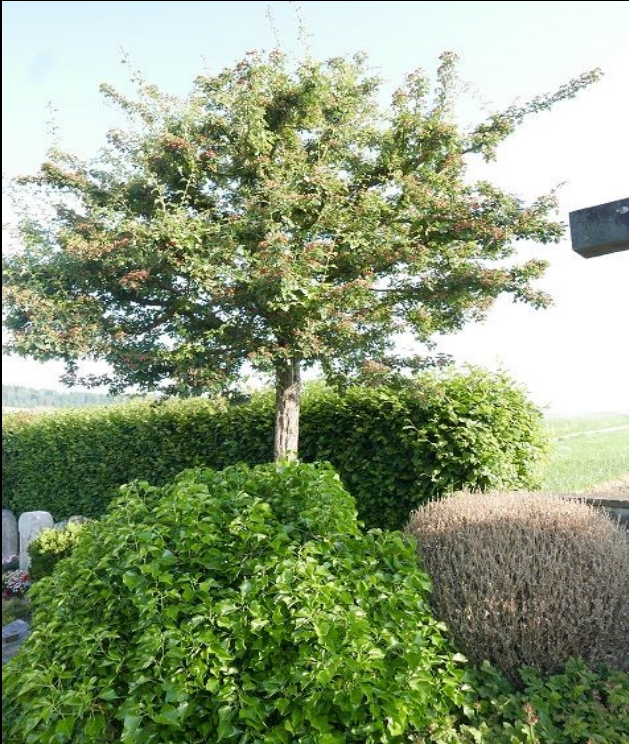
Baum ID/Nr		Baumart						Baumstandort							
	geff007		Rotdorn-Crataegus m "Paul scarlet"						Friedhof							
	Stamm U	50	Stamm Ø cm	15.92	Höhe m	3.5	Kronenradius m	2.0	N-S	2.0	W-O	Gruppenbaum				
	Mess H cm	100						2.0		2.0						
	Wurzelraum	Eingeschränkter Wurzelraum		Bedeckung	Kies / Mergelabdeckung			Bewuchs	Wiese/Unterbepflanzung							
	Wurzeln / Stammfuss			Stamm				Krone								
	Ungleichmässige Wurzelanläufe Wurzelanläufe intakt			Ungleichmässiger Stamm Stamm intakt				Sekundärtriebe (Schnittreaktion)								
	Statikeinschätzung Visuell			Biotische Schäden				Abiotische Schäden								
	sicher			Keine sichtbaren biotischen Schäden				Keine sichtbaren abiotischen Schäden								
	Relatives Sicherheitsniveau			Aufgrund des optischen Zustandes, keine Abschätzung des Relativen Sicherheitsniveaus notwendig.												
Zusätzliche Beobachtungen Bemerkungen			Realisierte Eingriffe		Kronenschnitt			Div

Keine besonderen Beobachtungen																
Wachstum			nicht sichtbar, mehrfacher Schnitt				Schadstufe			leichte Schädigung			Lebenserwartung		Langfristig

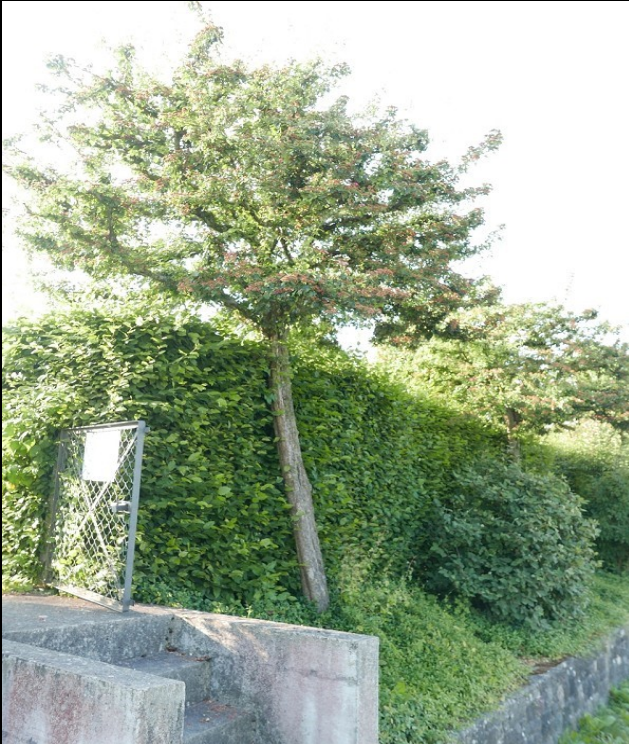
Baum ID/Nr		Baumart						Baumstandort			
	geff008		Rotdorn-Crataegus m "Paul scarlet"						Friedhof			
	Stamm U	50	Stamm Ø cm	15.92	Höhe m	4.5	Kronenradius m	2.5 2.0 N-S	1.5 2.0 W-O	Baumreihe		
	Mess H cm	100										
	Wurzelraum	Rabatte Randabschluss		Bedeckung	keine Abdeckung			Bewuchs	Unterbepflanzung			
	Wurzeln / Stammfuss			Stamm				Krone				
	Ungleichmässige Wurzelanläufe			Ungleichmässiger Stamm				Sekundärtriebe (Schnittreaktion)				
	Wurzelanläufe intakt			Stammrisse				N				
	Neigung											
	Statikeinschätzung Visuell			Biotische Schäden				Abiotische Schäden				
sicher			Keine sichtbaren biotischen Schäden				Keine sichtbaren abiotischen Schäden					
Relatives Sicherheitsniveau			Aufgrund des optischen Zustandes, keine Abschätzung des Relativen Sicherheitsniveaus notwendig.									
Zusätzliche Beobachtungen Bemerkungen			Realisierte Eingriffe		Kronenschnitt			Div.				
Keine besonderen Beobachtungen

Wachstum			nicht sichtbar, mehrfacher Schnitt				Schadstufe			leichte Schädigung		
Lebenserwartung			Langfristig

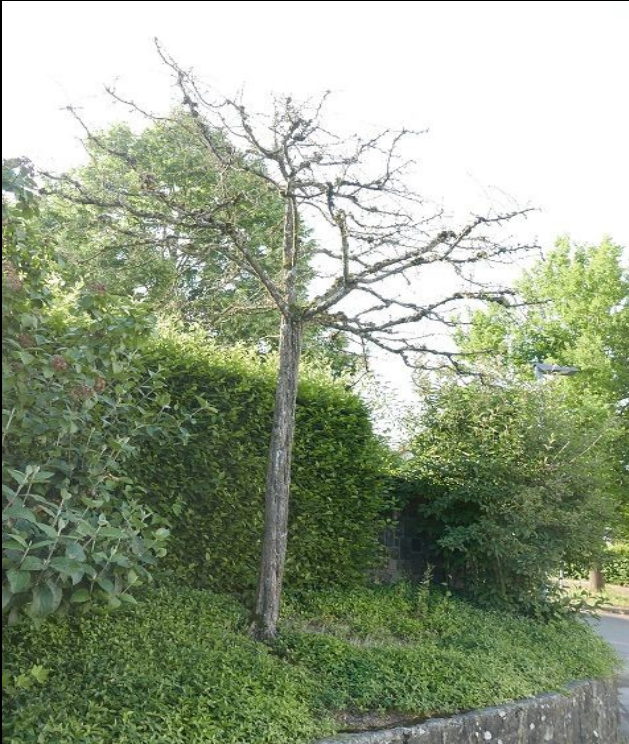
Baum ID/Nr		Baumart						Baumstandort		
	geff011		Rotdorn-Crataegus m "Paul scarlet"						Friedhof		
	Stamm U	55	Stamm Ø cm	17.52	Höhe m	4	Kronenradius m	2.0	N-S	2.0	Baumreihe
	Mess H cm	100						2.0	W-O		
	Wurzelraum	Rabatte Randabschluss		Bedeckung	keine Abdeckung			Bewuchs	Unterbepflanzung		
	Wurzeln / Stammfuss			Stamm				Krone			
	Ungleichmässige Wurzelanläufe Wurzelanläufe intakt			Ungleichmässiger Stamm Stamm intakt							
	Statikeinschätzung Visuell			Biotische Schäden				Abiotische Schäden			
	leichte Gefährdung										
	Relatives Sicherheitsniveau			Aufgrund des optischen Zustandes, keine Abschätzung des Relativen Sicherheitsniveaus notwendig.							
Zusätzliche Beobachtungen Bemerkungen			Realisierte Eingriffe		Kronenschnitte						Div
Fällung und ersetzen.											
Wachstum			Schadstufe				Lebenserwartung				
			Absterbend/Tot

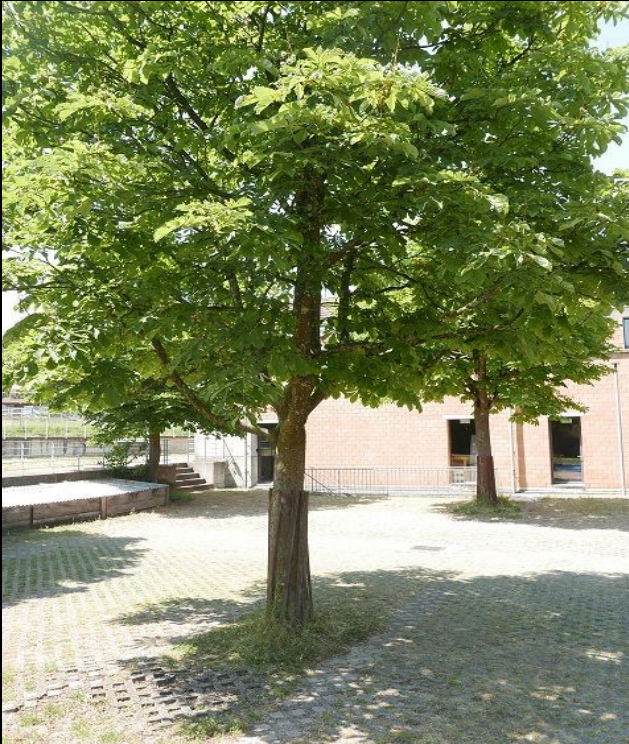
Baum ID/Nr		Baumart						Baumstandort			
	<i>gefp003</i>		<i>Roskastanie-Aesculus hippocastanum</i>						<i>Parkplatz MZH</i>			
	Stamm U	85	Stamm Ø cm	27.07	Höhe m	9	Kronenradius m	3.0	N-S	3.0	W-O	Gruppenbaum
	Mess H cm	130						3.0		3.0		
	Wurzelraum	<i>Baumscheibe ebenerdig</i>			Bedeckung	<i>Rasengitter</i>			Bewuchs	<i>Wiese</i>		
	Wurzeln / Stammfuss				Stamm				Krone			
	<i>Wurzelanläufe nicht sichtbar</i>				<i>Stamm nicht sichtbar</i>				<i>Lichtraumprofil zu tief</i>			
	Statikeinschätzung Visuell				Biotische Schäden				Abiotische Schäden			
	<i>sicher</i>				<i>Keine sichtbaren biotischen Schäden</i>				<i>Keine sichtbaren abiotischen Schäden</i>			
	Relatives Sicherheitsniveau				<i>Aufgrund des optischen Zustandes, keine Abschätzung des Relativen Sicherheitsniveaus notwendig.</i>							
Zusätzliche Beobachtungen Bemerkungen				Realisierte Eingriffe				<i>Lichtraumprofil erstellt</i>

<i>Stammschutz aus Holz einwachsend.</i>												
<b>Wachstum</b> <i>Degenerationsphase</i>				<b>Schadstufe</b> <i>leichte Schädigung</i>				<b>Lebenserwartung</b> <i>Langfristig</i>

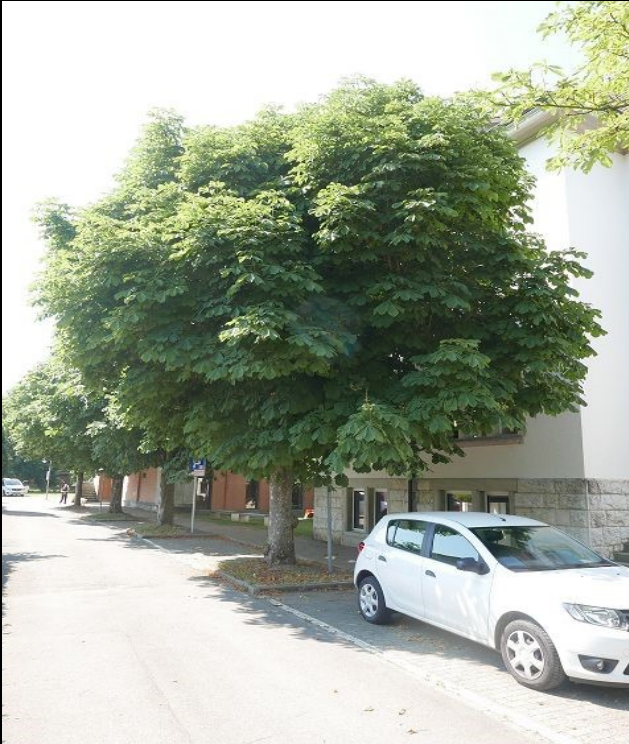
Baum ID/Nr		Baumart						Baumstandort			
	<i>gefs003</i>		<i>Roskastanie-Aesculus hippocastanum</i>						<i>Schulstrasse</i>			
	Stamm U	142	Stamm Ø cm	45.22	Höhe m	10	Kronenradius m	5.0	N-S	4.0	W-O	Baumreihe
	Mess H cm	100						5.5		4.5		
	Wurzelraum	Baumscheibe Randabschluss		Bedeckung	Asphalt/Verbundsteinbelag				Bewuchs	kein Bewuchs		
	Wurzeln / Stammfuss			Stamm				Krone				
	Gleichmässige Wurzelanläufe			Gleichmässiger Stammquerschnitt				Lichtraumprofil zu tief				
	Wurzelanläufe intakt			Stamm intakt				Div				
	Leichte Wurzelstockahebung			Maserknollen								
	Statikeinschätzung Visuell			Biotische Schäden				Abiotische Schäden				
sicher			Miniermotte-Cameraria ohridella				Leicht		Keine sichtbaren abiotischen Schäden			
Relatives Sicherheitsniveau			Aufgrund des optischen Zustandes, keine Abschätzung des Relativen Sicherheitsniveaus notwendig.									
Zusätzliche Beobachtungen Bemerkungen			Realisierte Eingriffe			Kronenschnitte		2022		Kronenkappung

Vorzeitiger Fruchtfall (Trockenheit). Kandelaber innerhalb Baumkrone.												
Wachstum <i>nicht sichtbar, mehrfacher Schnitt</i>			Schadstufe <i>leichte Schädigung</i>				Lebenserwartung <i>Langfristig</i>

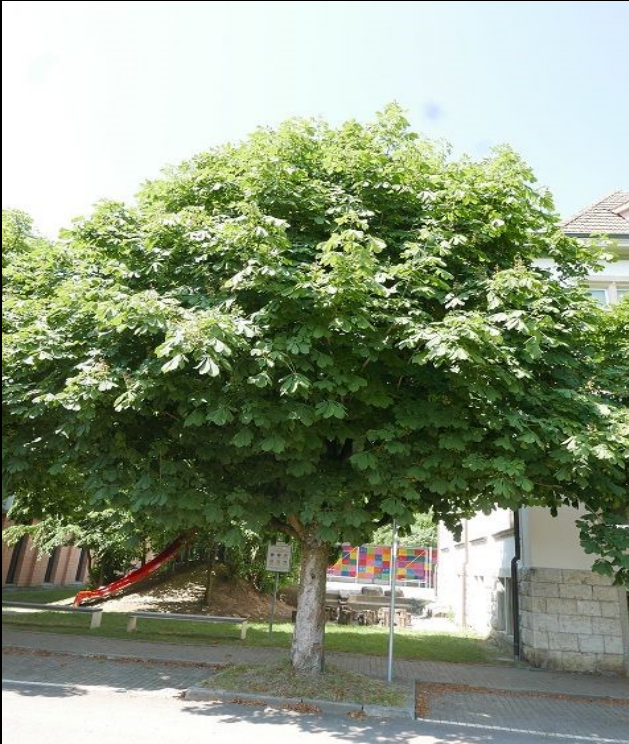
<b>Baum ID/Nr</b>		<b>Baumart</b>						<b>Baumstandort</b>				
	<i>gefs004</i>		<i>Rosskastanie-Aesculus hippocastanum</i>						<i>Schulstrasse</i>				
	Stamm U	140	Stamm Ø cm	44.59	Höhe m	10	Kronenradius m	5.5 5.0	N-S	5.5 5.0	W-O	Baumreihe	
	Mess H cm	100											
	Wurzelraum	<i>Baumscheibe Randabschluss</i>		Bedeckung	<i>Asphalt/Verbundsteinbelag</i>				Bewuchs	<i>kein Bewuchs</i>			
	<b>Wurzeln / Stammfuss</b>				<b>Stamm</b>				<b>Krone</b>				
	<i>Wurzelnläufe nicht sichtbar</i>				2021	<i>Drehwuchs</i>				<i>Lichtraumprofil zu tief</i>			
	<i>Wurzelbeschädigungen</i>					<i>Stamm intakt</i>				<i>Sekundärtriebe (Schnittreaktion)</i>			
	<i>Leichte Wurzelstockanhebung</i>									<i>Astverletzung</i>			
	<b>Statikeinschätzung Visuell</b>				<b>Biotische Schäden</b>				<b>Abiotische Schäden</b>				
<i>mittlere Gefährdung</i>				<i>Miniermotte-Cameraria ohridella</i>				<i>Leicht</i>		<i>Wurzelkappung</i>		<i>2021</i>

<i>Standstabilität gefährdet</i>													
<b>Relatives Sicherheitsniveau</b>				<i>Aufgrund des optischem Zustandes, keine Abschätzung des Relativen Sicherheitsniveaus notwendig</i>									
<b>Zusätzliche Beobachtungen Bemerkungen</b>		<b>Realisierte Eingriffe</b>		<i>Wurzelkappung</i>		<i>2021</i>	<i>Kronenbegrenzungsschnitt</i>		<i>2022</i>				
<i>Baumschutz-Sofortmassnahmen 2021. Ungenügend Platz für Wurzelwachstum (Kleine Baumscheibe). Statikmessung 2021.</i>													
<b>Wachstum</b> <i>nicht sichtbar, mehrfacher Schnitt</i>				<b>Schadstufe</b> <i>Starke Schädigung</i>				<b>Lebenserwartung</b> <i>Mittelfristig-Langfristig</i>

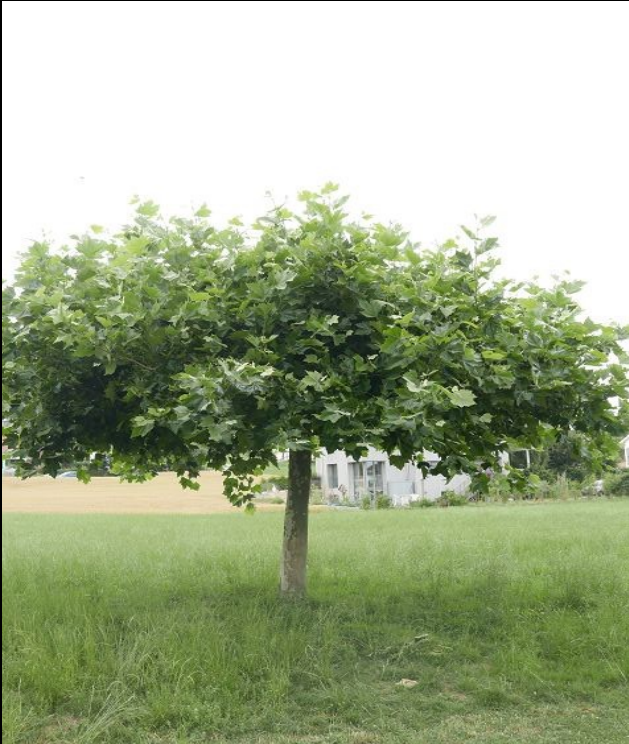
Baum ID/Nr		Baumart						Baumstandort								
	<i>gfbs006</i>		<i>Gewöhnliche Platane-Platanus X hispanica</i>						<i>Bergstrasse Sportplatz</i>								
	Stamm U	83	Stamm Ø cm	26.43	Höhe m	6.5	Kronenradius m	3.5	N-S	4.0	W-O	Baumreihe					
	Mess H cm	100											4.0				
	Wurzelraum	freies Gelände			Bedeckung	keine Abdeckung			Bewuchs	Wiese							
	Wurzeln / Stammfuss				Stamm				Krone								
	Ungleichmässige Wurzelanläufe				Gleichmässiger Stammquerschnitt				Sekundärtriebe (Schnittreaktion)								
	Wurzelanläufe intakt				Stamm intakt												
	Statikeinschätzung Visuell				Biotische Schäden				Abiotische Schäden								
	sicher				Zweigdürre-Apiognomonina veneta				Leicht		Keine sichtbaren abiotischen Schäden						
Relatives Sicherheitsniveau				Aufgrund des optischen Zustandes, keine Abschätzung des Relativen Sicherheitsniveaus notwendig.													
Zusätzliche Beobachtungen Bemerkungen			Realisierte Eingriffe			Schirmschnitt div.

Spuren auf der Rinde vom Fadenmäher Stammfuss.																	
Wachstum			nicht sichtbar, mehrfacher Schnitt			Schadstufe			leichte Schädigung			Lebenserwartung			Langfristig
