## Bauminventar

Diverse Baumstandorte

5.7.2023

Gemeinde Freienwil

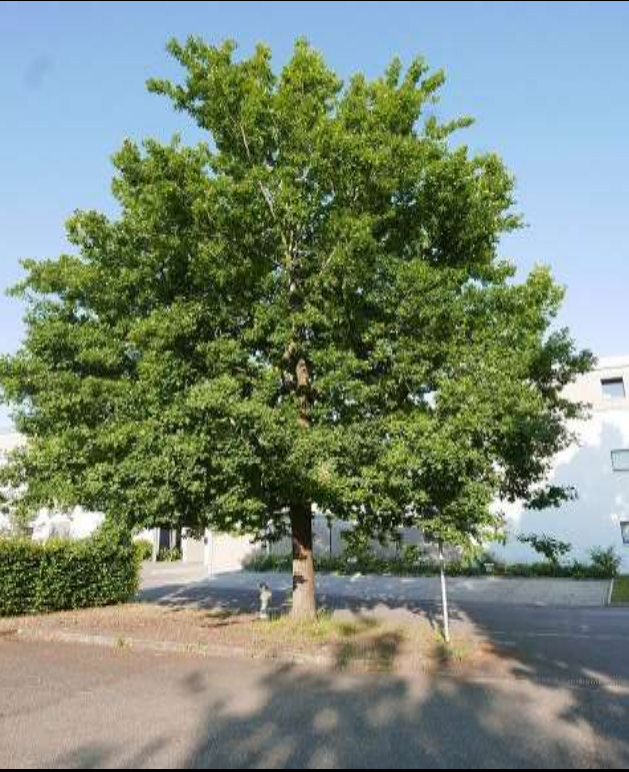
<b>Baum ID/Nr</b>	<b>Baumart</b>					<b>Baumstandort</b>			<b>Pflanzjahr ca</b>
	<i>geff001</i>	<i>Stieleiche-Quercus robur</i>					<i>Friedhof</i>			
	Stamm U Mess H cm	130 100	Stamm Ø cm	41.40	Höhe m	11.5	Kronen- radius m	5.5 5.5 N-S	6.0 6.0 W-O	<i>Solitärbaum</i>
	Wurzelraum	<i>Baumscheibe Randabschluss</i>		Bedeckung	<i>Kies / Mergelabdeckung</i>			Bewuchs	<i>Wiese/Wildbewuchs</i>	
	<b>Wurzeln / Stammfuss</b>			<b>Stamm</b>				<b>Krone</b>		
	<i>Gleichmässige Wurzelanläufe</i> <i>Wurzelanläufe intakt</i>			<i>Gleichmässiger Stammquerschnitt</i> <i>Stamm intakt</i>				<i>Lichtraumprofil zu tief</i> <i>Totholz</i>		
	<b>Statikeinschätzung Visuell</b>			<b>Biotische Schäden</b>				<b>Abiotische Schäden</b>		
	<i>sicher</i>			<i>Keine sichtbaren biotischen Schäden</i>				<i>Keine sichtbaren abiotischen Schäden</i>		
<b>Relatives Sicherheitsniveau</b>			<i>Aufgrund des optischen Zustandes, keine Abschätzung des Relativen Sicherheitsniveaus notwendig.</i>

<b>Zusätzliche Beobachtungen Bemerkungen</b>	<b>Realisierte Eingriffe</b>		<i>Lichtraumprofil erstellt</i>							
<i>Kronenmitte vergilbt/leicht verlichtet.</i>										
<b>Wachstumsphase</b> <i>Explorationsphase</i>			<b>Schadstufe</b> <i>leichte Schädigung</i>				<b>Lebenserwartung</b> <i>Langfristig</i>

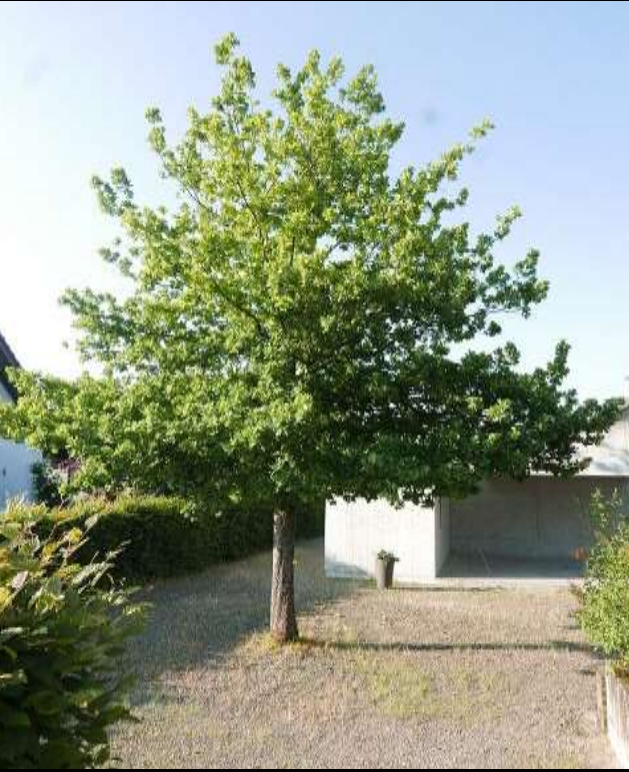
Baum ID/Nr		Baumart				Baumstandort			Pflanzjahr ca
	<i>geff004</i>		<i>Stieleiche-Quercus robur</i>				<i>Friedhof</i>			
	Stamm U Mess H cm	85 100	Stamm Ø cm	27.07	Höhe m	9.5	Kronen- radius m	4.0 N-S 4.0	4.0 W-O 4.5	<i>Solitärbaum</i>
	Wurzelraum	<i>freies Gelände</i>		Bedeckung	<i>Kies / Mergelabdeckung</i>			Bewuchs	<i>Kein Bewuchs</i>	
	Wurzeln / Stammfuss			Stamm				Krone		
	<i>Wurzelanläufe nicht sichtbar</i>			<i>Drehwuchs Stamm intakt</i>				<i>Lichtraumprofil zu tief Totholz</i>		
	Statikeinschätzung Visuell			Biotische Schäden				Abiotische Schäden		
	<i>sicher</i>			<i>Eichenmaskenlaus</i>				<i>Keine sichtbaren abiotischen Schäden</i>		
Relatives Sicherheitsniveau			<i>Aufgrund des optischen Zustandes, keine Abschätzung des Relativen Sicherheitsniveaus notwendig.</i>							
Zusätzliche Beobachtungen Bemerkungen			Realisierte Eingriffe		<i>Lichtraumprofil erstellt</i>					
<i>Wachstumseinschränkung aufgrund Bedingungen Wurzelraum (Bodenverdichtung/Kies).</i>

Wachstumsphase <i>Degenerationsphase</i>				Schadstufe <i>leichte Schädigung</i>				Lebenserwartung <i>Langfristig</i>

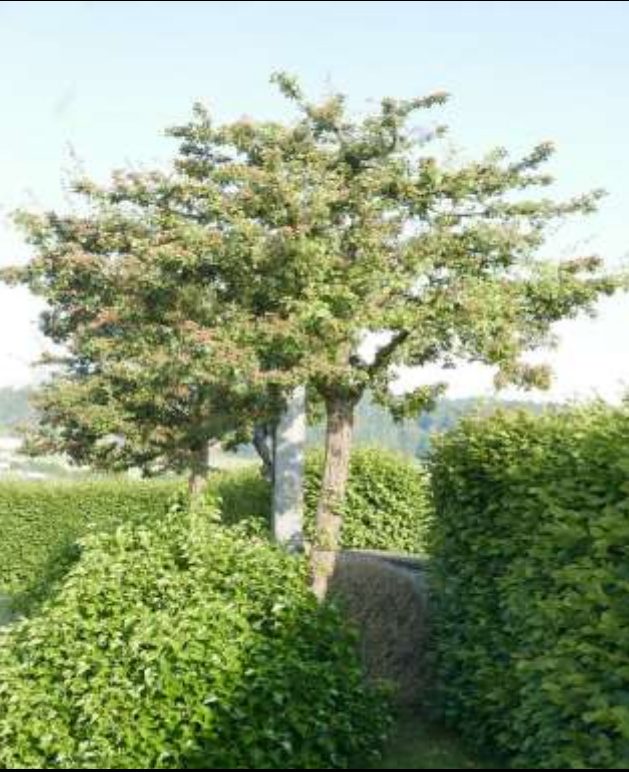
Baum ID/Nr		Baumart				Baumstandort			Pflanzjahr ca	
	geff006		Rotdorn-Crataegus m "Paul scarlet"				Friedhof				
	Stamm U Mess H cm	53 100	Stamm Ø cm	16.88	Höhe m	3.5	Kronen- radius m	2.0 2.0 N-S	2.0 2.0 W-O	Gruppenbaum	
	Wurzelraum	Eingeschränkter Wurzelraum		Bedeckung	Kies / Mergelabdeckung			Bewuchs	Wiese/Unterbepflanzung		
	Wurzeln / Stammfuss			Stamm				Krone			
	Ungleichmässige Wurzelanläufe Wurzelanläufe intakt			Ungleichmässiger Stamm Stamm intakt Neigung				NO	Sekundärtriebe (Schnittreaktion) Wenig Wachstum		
	Statikeinschätzung Visuell			Biotische Schäden				Abiotische Schäden			
	mittlere Gefährdung Standsicherheit gefährdet			Keine sichtbaren biotischen Schäden					Keine sichtbaren abiotischen Schäden		
	Relatives Sicherheitsniveau			Aufgrund des optischen Zustandes, keine Abschätzung des Relativen Sicherheitsniveaus notwendig.							
Zusätzliche Beobachtungen Bemerkungen		Realisierte Eingriffe		Kronenschnitt Div

Keine gute Verankerung im Boden.											
Wachstumsphase nicht sichtbar, mehrfacher Schnitt				Schadstufe Deutliche Schädigung				Lebenserwartung Mittelfristig

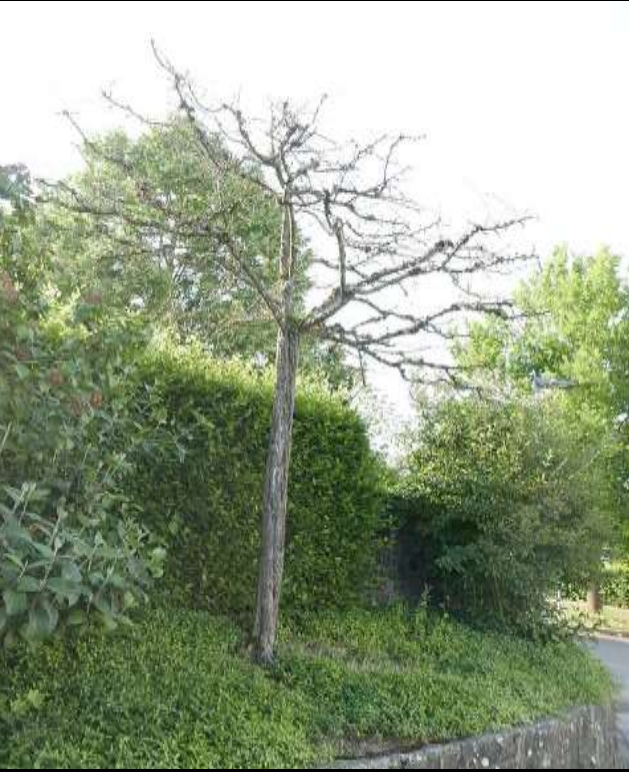
Baum ID/Nr		Baumart				Baumstandort			Pflanzjahr ca
	geff011		Rotdorn-Crataegus m "Paul scarlet"				Friedhof			
	Stamm U Mess H cm	55 100	Stamm Ø cm	17.52	Höhe m	4	Kronen- radius m	2.0 N-S 2.0	2.0 W-O 2.0	Baumreihe
	Wurzelraum	Rabatte Randabschluss		Bedeckung	keine Abdeckung			Bewuchs	Unterbepflanzung	
	Wurzeln / Stammfuss			Stamm				Krone		
	Ungleichmässige Wurzelanläufe Wurzelanläufe intakt			Ungleichmässiger Stamm Stamm intakt						
	Statikeinschätzung Visuell			Biotische Schäden				Abiotische Schäden		
	leichte Gefährdung									
Relatives Sicherheitsniveau			Aufgrund des optischen Zustandes, keine Abschätzung des Relativen Sicherheitsniveaus notwendig.							
Zusätzliche Beobachtungen Bemerkungen			Realisierte Eingriffe		Kronenschnitte Div					
Fällung und ersetzen.										
Wachstumsphase			Schadstufe Absterbend/Tot				Lebenserwartung

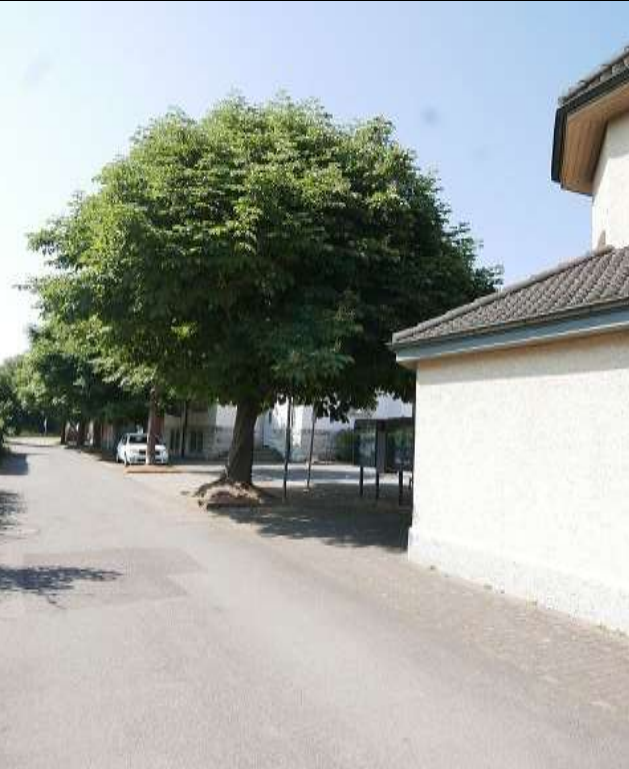
Baum ID/Nr		Baumart				Baumstandort			Pflanzjahr ca
	gefs001		Roskastanie-Aesculus hippocastanum				Schulstrasse			
	Stamm U Mess H cm	152 100	Stamm Ø cm	48.41	Höhe m	10	Kronen- radius m	5.0 6.0 N-S	5.5 4.0 W-O	Baumreihe
	Wurzelraum	Baumscheibe Randabschluss		Bedeckung	Asphalt/Verbundsteinbelag			Bewuchs	kein Bewuchs	
	Wurzeln / Stammfuss			Stamm				Krone		
	Ungleichmässige Wurzelanläufe			Drehwuchs				Sekundärtriebe (Schnittreaktion)		
	Wurzelanläufe verletzt			Stamm intakt				Lichtraumprofil zu tief		
	Wurzelstockanhebung									
	Statikeinschätzung Visuell			Biotische Schäden				Abiotische Schäden		
	sicher			Miniermotte-Cameraria ohridella				Leicht	Keine sichtbaren abiotischen Schäden	
Relatives Sicherheitsniveau			Aufgrund des optischen Zustandes, keine Abschätzung des Relativen Sicherheitsniveaus notwendig.							
Zusätzliche Beobachtungen Bemerkungen		Realisierte Eingriffe		Kronenbegrenzungsschnitt			2022	Kronenkappung

Ungenügend Platz für Wurzelwachstum (Kleine Baumscheibe). Kandelaber innerhalb Baumkrone.										
Wachstumsphase nicht sichtbar, mehrfacher Schnitt				Schadstufe Deutliche Schädigung				Lebenserwartung Langfristig

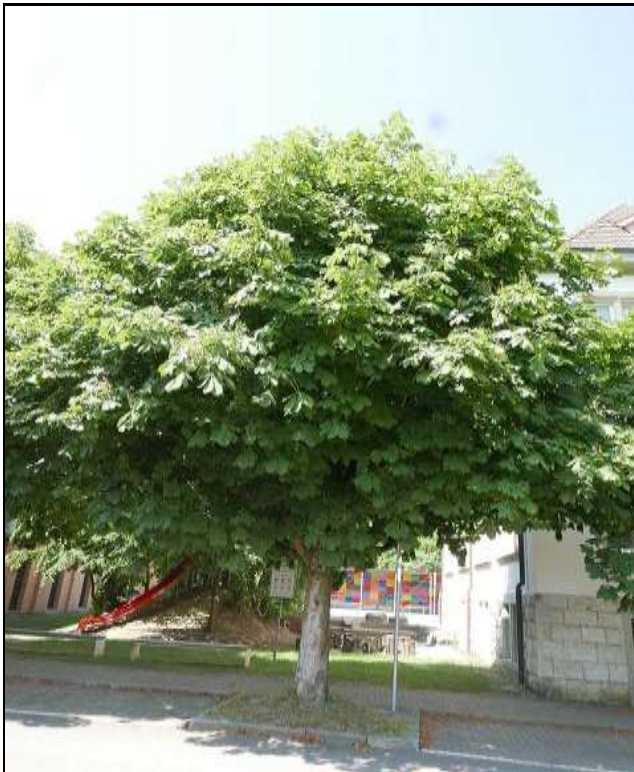
Baum ID/Nr		Baumart				Baumstandort			Pflanzjahr ca	
	<i>gefs004</i>		<i>Roskastanie-Aesculus hippocastanum</i>				<i>Schulstrasse</i>				
	Stamm U Mess H cm	140 100	Stamm Ø cm	44.59	Höhe m	10	Kronen- radius m	5.5 5.0 N-S	5.5 5.0 W-O	Baumreihe	
	Wurzelraum	<i>Baumscheibe Randabschluss</i>		Bedeckung	<i>Asphalt/Verbundsteinbelag</i>			Bewuchs	<i>kein Bewuchs</i>		
	Wurzeln / Stammfuss			Stamm			Krone				
	<i>Wurzelanläufe nicht sichtbar</i> <i>Wurzelbeschädigungen</i> <i>Leichte Wurzelstockanhebung</i>			2021	<i>Drehwuchs</i> <i>Stamm intakt</i>			<i>Lichtraumprofil zu tief</i> <i>Sekundärtriebe (Schnittreaktion)</i> <i>Astverletzung</i>		SO	
	Statikeinschätzung Visuell			Biotische Schäden			Abiotische Schäden				
	<i>mittlere Gefährdung</i> <i>Standsicherheit gefährdet</i>			<i>Miniermotte-Cameraria ohridella</i>			Leicht	<i>Wurzelkappung</i>		2021	
	Relatives Sicherheitsniveau			<i>Aufgrund des optischem Zustandes, keine Abschätzung des Relativen Sicherheitsniveaus notwendig</i>

Zusätzliche Beobachtungen Bemerkungen		Realisierte Eingriffe		<i>Wurzelkappung</i>		2021	<i>Kronenbegrenzungsschnitt</i>		2022	
<i>Baumschutz-Sofortmassnahmen 2021. Ungenügend Platz für Wurzelwachstum (Kleine Baumscheibe). Statikmessung 2021.</i>											
<b>Wachstumsphase</b> <i>nicht sichtbar, mehrfacher Schnitt</i>				<b>Schadstufe</b> <i>Starke Schädigung</i>				<b>Lebenserwartung</b> <i>Mittelfristig-Langfristig</i>

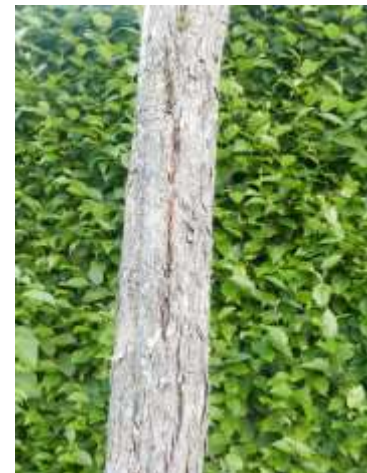
*Abb.geff011.16 - Risse am Stamm*
