## Baumdaten

Seerose AG

Meisterschwanden

01.07.2016

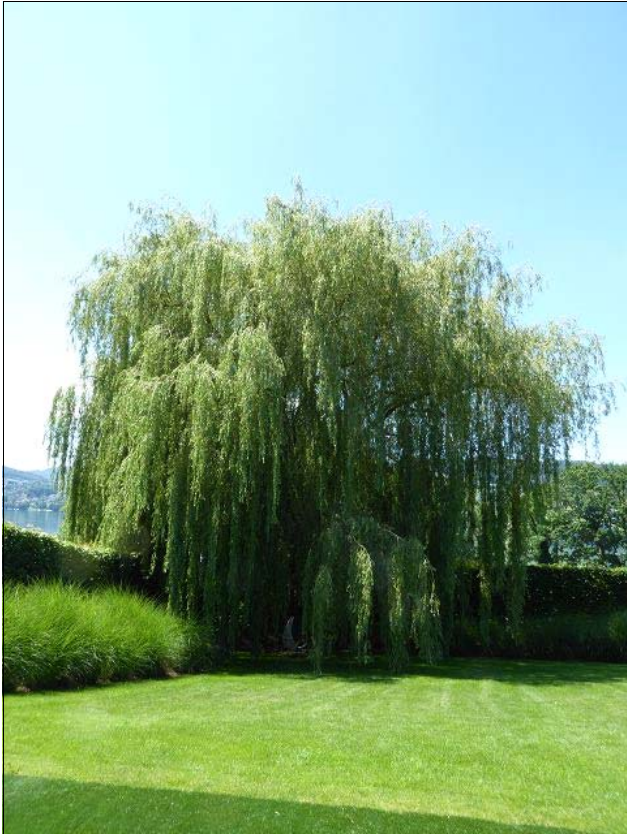
| | Gleichmässige Wurzelanläufe<br>Wurzelanläufe intakt | | | | Gleichmässiger Stammquerschnitt<br>Stamm intakt<br>Neigung | | | SW<br>Sekundärtriebe (Schnittreaktion) | | | |
| | 4=starke Gefährdung<br>Einzelne Äste bruchgefährdet | | | | Marsonina Krankheit-Marsonina salicicola<br>Leicht | | | Ausbruchstellen<br>Div | | | |
| <b>Gesamtbeurteilung</b> Vitalitätsstufe 1: Leichte/mittlere Schädigung (Degeneration) | | | | | | | | | | | |

| | <b>Realisierte Eingriffe</b> | | | | Kronenentlastungsschnitt 2014 | | | | | | |

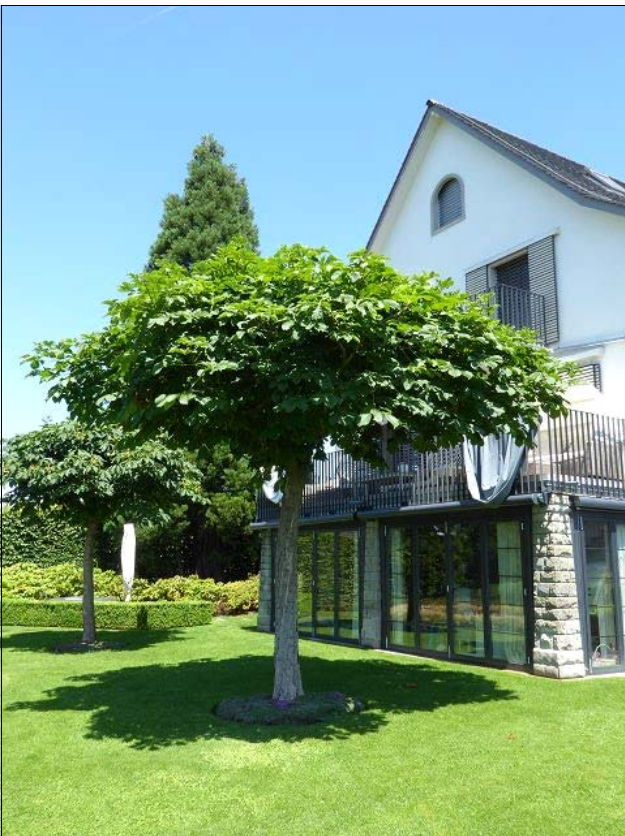
| | Baum ID/Nr | | Baumart | | | | | | Baumstandort | |
|---|---|---|---|---|---|---|---|---|---|---|
| | 1 sicher | | | Keine sichtbaren biotischen Schäden | | | Keine sichtbaren abiotischen Schäden | | | |
| Gesamtbeurteilung Vitalitätsstufe 0: Keine/leichte Schädigung (Exploration) Lebenserwartung Langfristig | | | | | | | | | | |

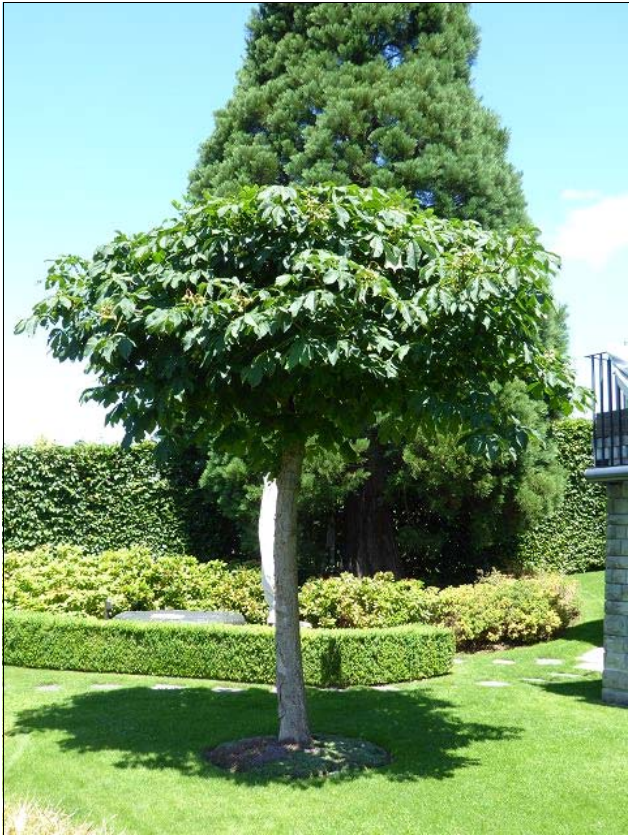
| | <i>1 sicher</i> | | | | <i>Keine sichtbaren biotischen Schäden</i> | | | <i>Keine sichtbaren abiotischen Schäden</i> | | | |
| <b>Gesamtbeurteilung</b> | | | | <i>Vitalitätsstufe 0: Keine/leichte Schädigung (Exploration)</i> | | | | <b>Lebenserwartung</b> <i>Langfristig</i> | | | |

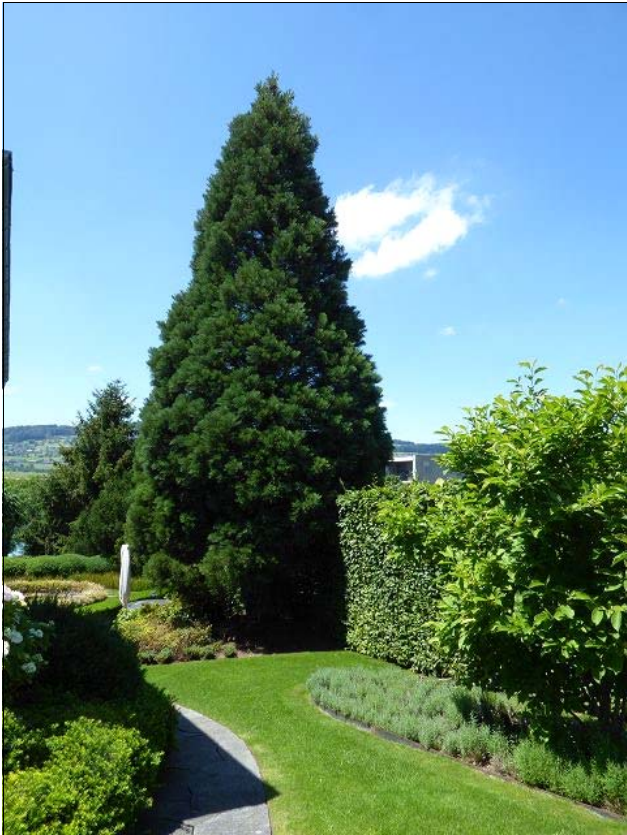
gerh005

| 1 sicher | | | | Keine sichtbaren biotischen Schäden | | | | Keine sichtbaren abiotischen Schäden | | | |
| Gesamtbeurteilung | | | Vitalitätsstufe 0: Keine/leichte Schädigung (Exploration) | | | | | Lebenserwartung Langfristig | | | |

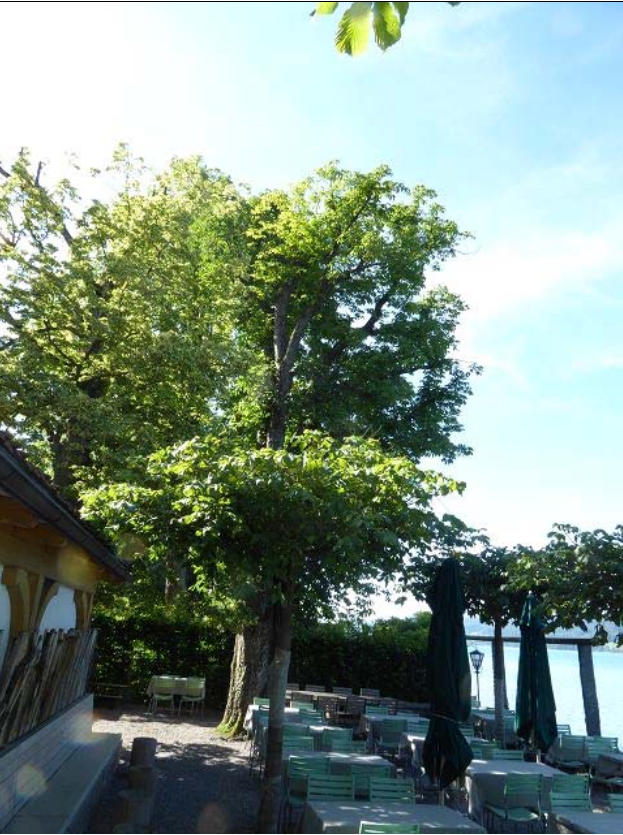
| Baum ID/Nr | | Baumart | | | | | | Baumstandort | |
|---|---|---|---|---|---|---|---|---|---|
| 2=leichte Gefährdung | | | Keine sichtbaren biotischen Schäden | | | | | Keine sichtbaren abiotischen Schäden | |
| Hauptvergabelung bruchgefährdet | | | | | | | | | |

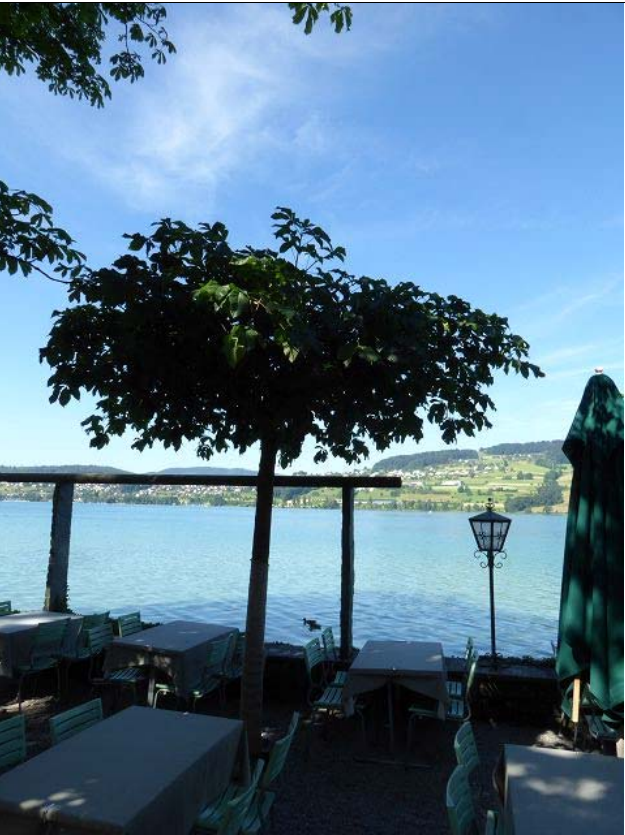
| Baum ID/Nr | | Baumart | | | | | | Baumstandort | | |
|---|---|---|---|---|---|---|---|---|---|--|
| 1 sicher | | | Blattbräune Rosskastanie-Guignardia aesculi | | | | Leicht | Keine sichtbaren abiotischen Schäden | | |
| Gesamtbeurteilung | | | Vitalitätsstufe 0: Keine/leichte Schädigung (Exploration) | | | | Lebenserwartung Langfristig | | | |

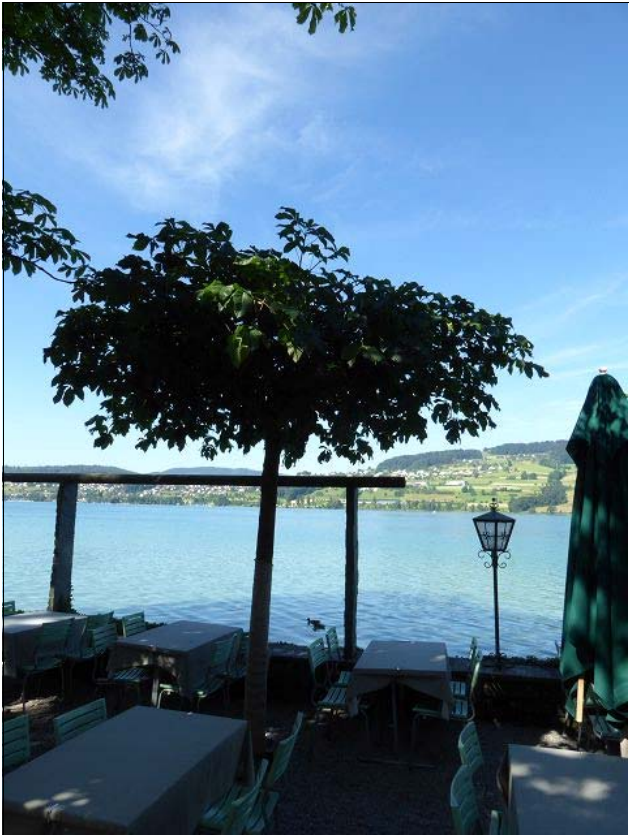
| Baum ID/Nr | | Baumart | | | | | | Baumstandort | | | |
|---|---|---|---|---|---|---|---|---|---|---|---|
| 1 sicher | | | | Blattbräune Rosskastanie-Guignardia aesculi | | | | Leicht | | Keine sichtbaren abiotischen Schäden | |
| Gesamtbeurteilung | | | Vitalitätsstufe 0: Keine/leichte Schädigung (Exploration) | | | | | Lebenserwartung Langfristig | | | |

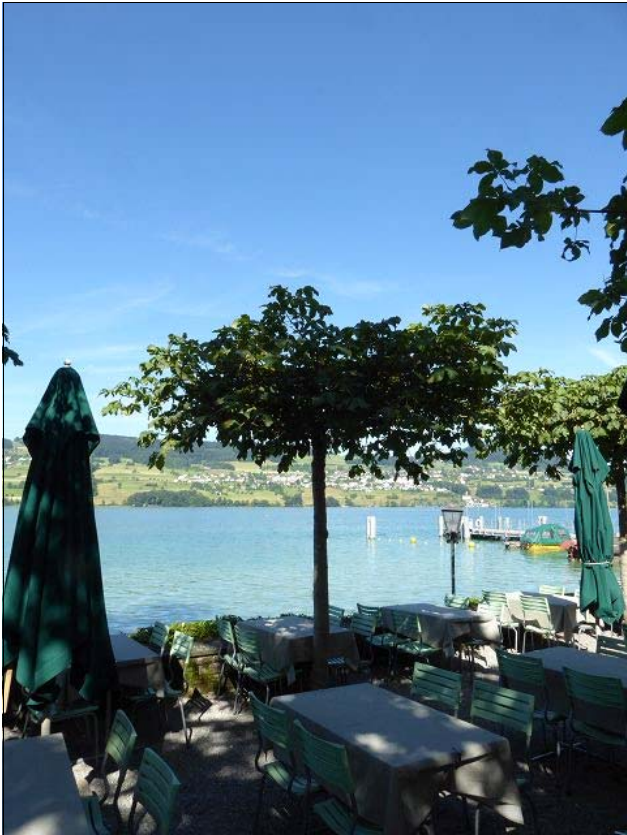
| Baum ID/Nr | | Baumart | | | | | | Baumstandort | | | | |
|---|---|---|---|---|---|---|---|---|---|---|---|--|
| 1 sicher | | | | Blattbräune Rosskastanie-Guignardia aesculi | | | | Leicht | | Keine sichtbaren abiotischen Schäden | | |
| Gesamtbeurteilung | | | Vitalitätsstufe 0: Keine/leichte Schädigung (Exploration) | | | | | Lebenserwartung Langfristig | | | | |

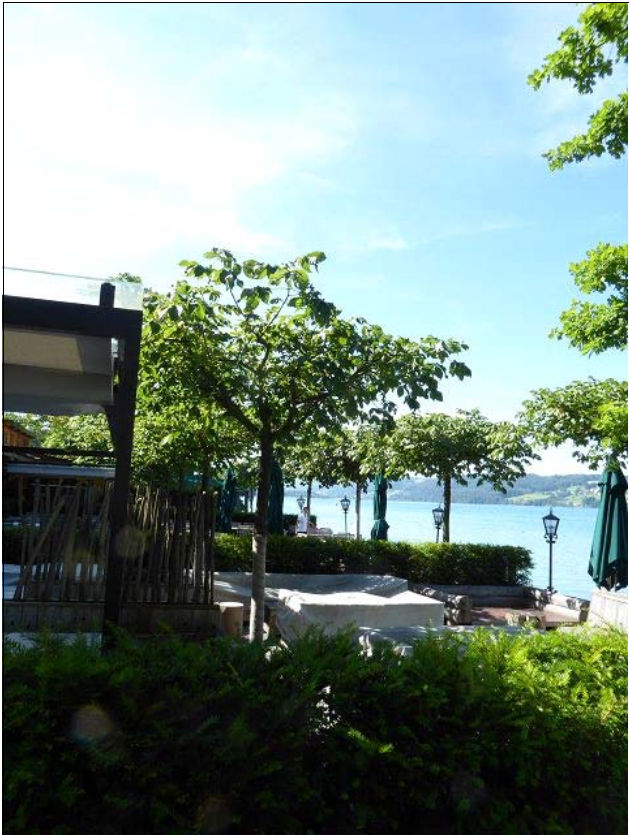
| | Baum ID/Nr | | Baumart | | | | | | Baumstandort | | |
|---|---|---|---|---|---|---|---|---|---|---|--|
| | 1 sicher | | | | Keine sichtbaren biotischen Schäden | | | Keine sichtbaren abiotischen Schäden | | | |

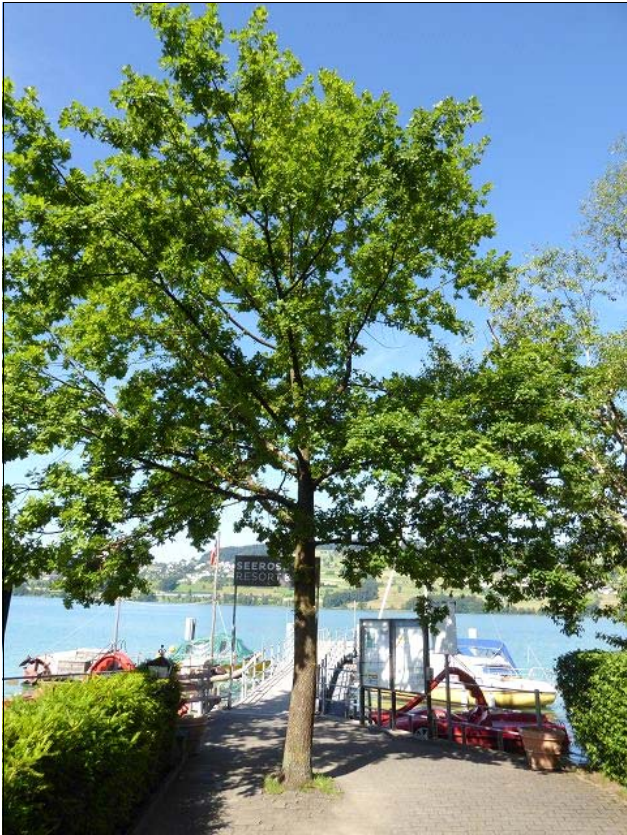
| Baum ID/Nr | | Baumart | | | | | | Baumstandort | | | |
|---|---|---|---|---|---|---|---|---|---|---|---|
| 1 sicher | | | | Rindennekrose-Nektria coccinea | | | | Keine sichtbaren abiotischen Schäden | | | |
| Gesamtbeurteilung | | Vitalitätsstufe 2: Deutliche Schädigung (Stagnation) | | | | | Lebenserwartung Mittelfristig | | | | |

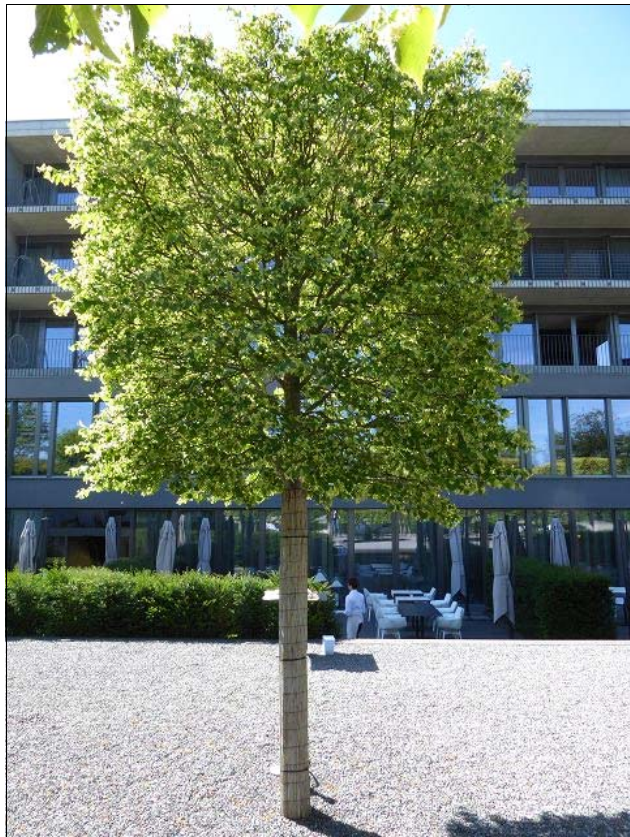
| | Baum ID/Nr | | Baumart | | | | | | Baumstandort | |
|---|---|---|---|---|---|---|---|---|---|---|
| | 1 sicher | | | Gallmilben Linden-Eryophyes leiosama | | | Leicht | Keine sichtbaren abiotischen Schäden | | |
| Gesamtbeurteilung Vitalitätsstufe 1: Leichte/mittlere Schädigung (Degeneration) Lebenserwartung Langfristig | | | | | | | | | | |

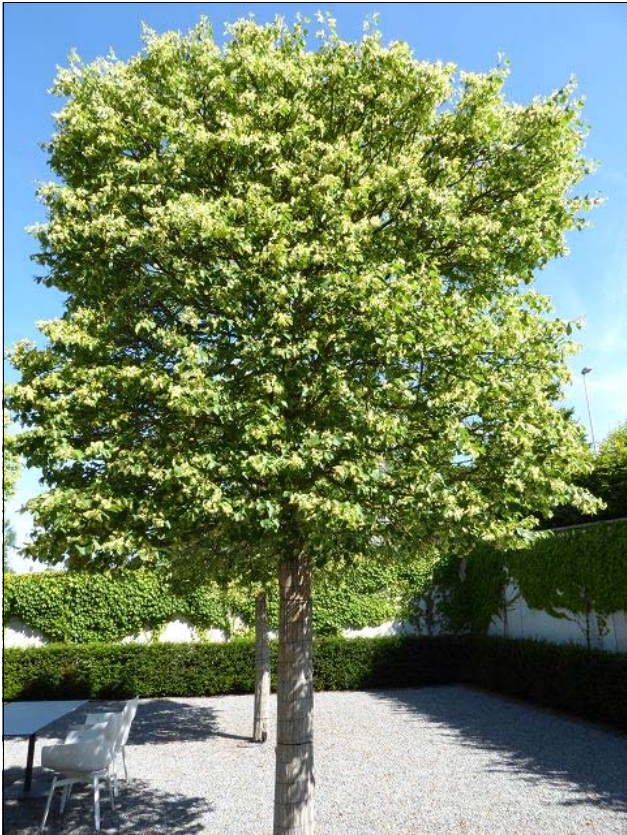
| Baum ID/Nr | | Baumart | | | | | | Baumstandort | | | |
|---|---|---|---|---|---|---|---|---|---|---|---|
| 1 sicher | | | | Gallmilben Linden-Eryophyes leiosama | | | | Leicht | Keine sichtbaren abiotischen Schäden | | |
| Gesamtbeurteilung | | | Vitalitätsstufe 1: Leichte/mittlere Schädigung (Degeneration) | | | | | Lebenserwartung Langfristig | | | |

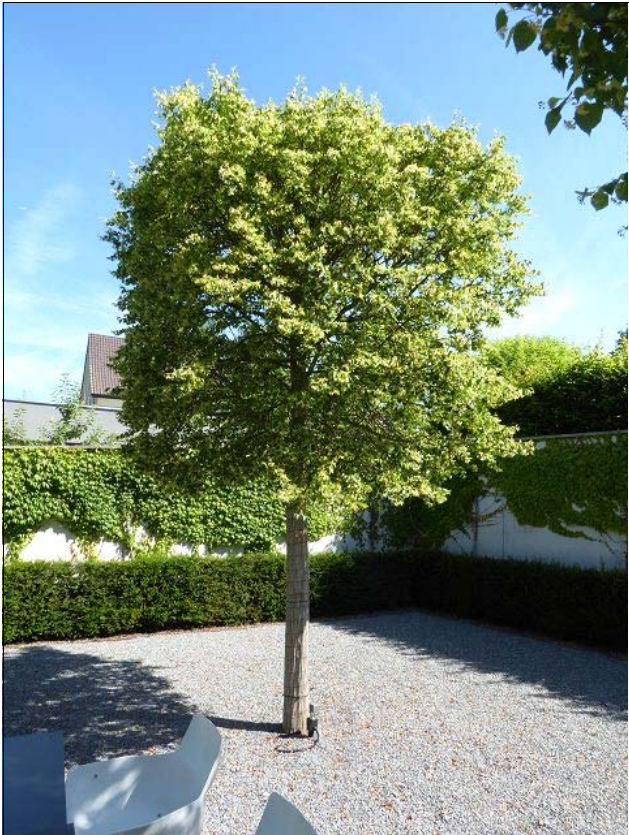
| Baum ID/Nr | | Baumart | | | | | | Baumstandort | | | |
|---|---|---|---|---|---|---|---|---|---|---|---|
| 1 sicher | | | | Gallmilben Linden-Eryophyes leiosama | | | | Leicht | Keine sichtbaren abiotischen Schäden | | |
| Gesamtbeurteilung | | | Vitalitätsstufe 1: Leichte/mittlere Schädigung (Degeneration) | | | | | Lebenserwartung Langfristig | | | |

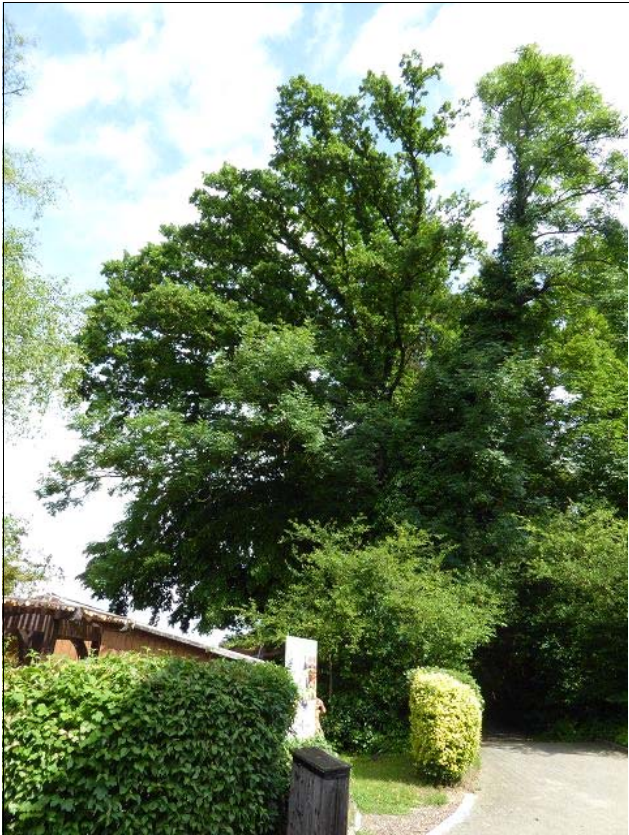
| Baum ID/Nr | | Baumart | | | | | | Baumstandort | | | |
|---|---|---|---|---|---|---|---|---|---|---|---|
| 1 sicher | | | | Keine sichtbaren biotischen Schäden | | | | Keine sichtbaren abiotischen Schäden | | | |
| Gesamtbeurteilung | | | Vitalitätsstufe 1: Leichte/mittlere Schädigung (Degeneration) | | | | | Lebenserwartung | | | Langfristig |

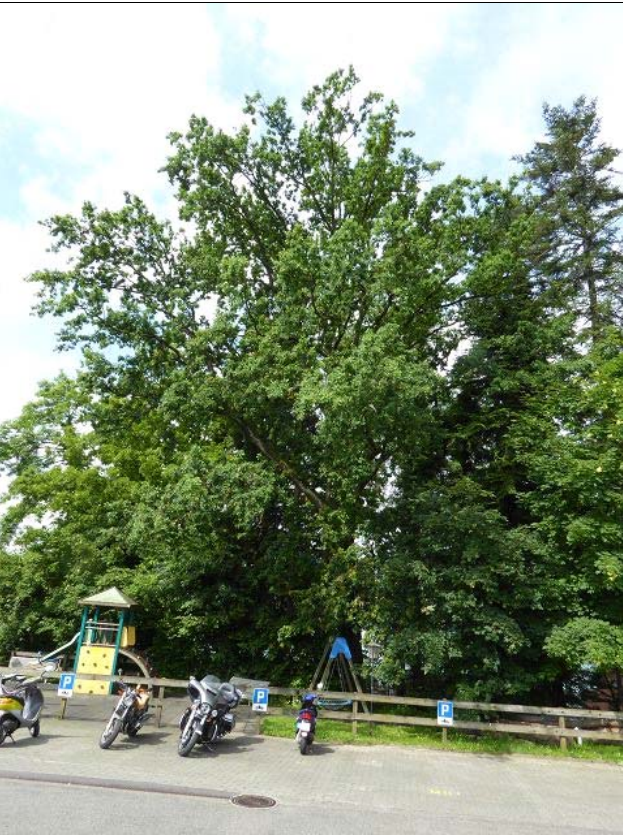
| Baum ID/Nr | | Baumart | | | | | | Baumstandort | |
|---|---|---|---|---|---|---|---|---|---|
| 3=mittlere Gefährdung<br><br>Einzelne Äste bruchgefährdet<br><br>Totholz bruchgefährdet | | | Keine sichtbaren biotischen Schäden | | | | Keine sichtbaren abiotischen Schäden | | |
| Gesamtbeurteilung | | | Vitalitätsstufe 1: Leichte/mittlere Schädigung (Degeneration) | | | | Lebenserwartung Langfristig | | |

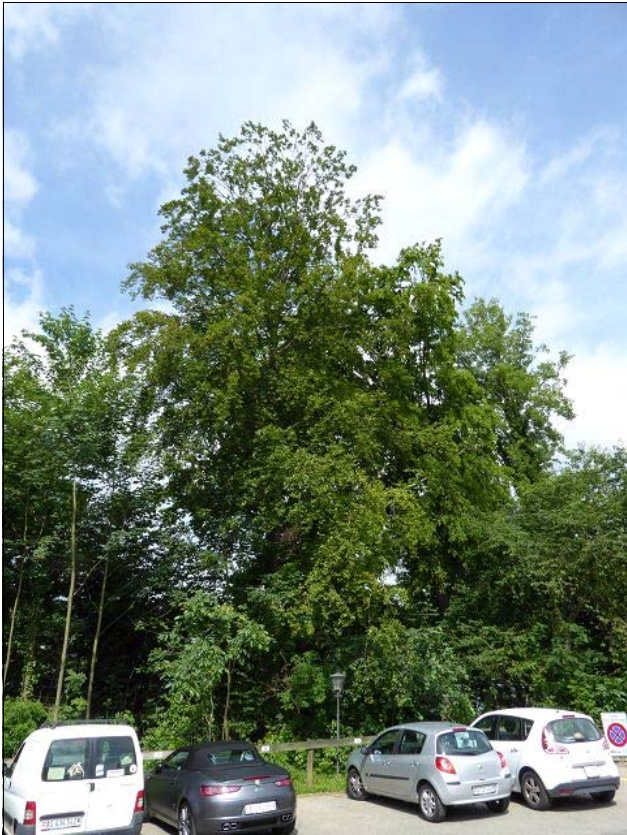
| | Baum ID/Nr | | Baumart | | | | | | Baumstandort | | |
|---|---|---|---|---|---|---|---|---|---|---|--|
| | 3=mittlere Gefährdung<br>Einzelne Äste bruchgefährdet | | | | Keine sichtbaren biotischen Schäden | | | Keine sichtbaren abiotischen Schäden | | | |
| Gesamtbeurteilung | | | | Vitalitätsstufe 3: Starke Schädigung (Resignation) | | | | Lebenserwartung Kurzfristig | | | |

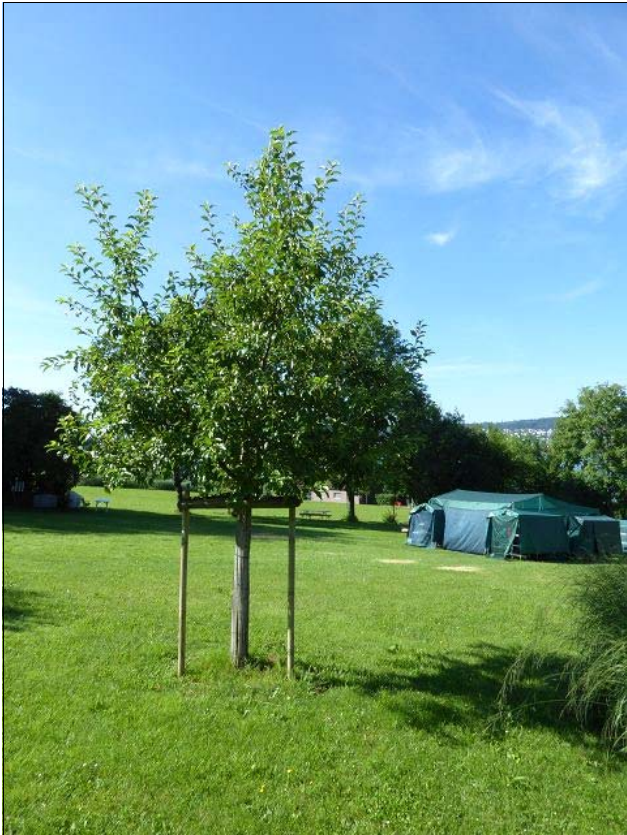
| Baum ID/Nr | | Baumart | | | | | | Baumstandort | |
|---|---|---|---|---|---|---|---|---|---|
| sobg001 | | Nela Apfel-Malus "Nela Apfel" | | | | | | Obstgarten | |

| Baum ID/Nr | | Baumart | | | | | | Baumstandort | |
|---|---|---|---|---|---|---|---|---|---|
| 1 sicher | | | Keine sichtbaren biotischen Schäden | | | | Keine sichtbaren abiotischen Schäden | | |
| Gesamtbeurteilung | | | Vitalitätsstufe 0: Keine/leichte Schädigung (Exploration) | | | | Lebenserwartung Langfristig | | |

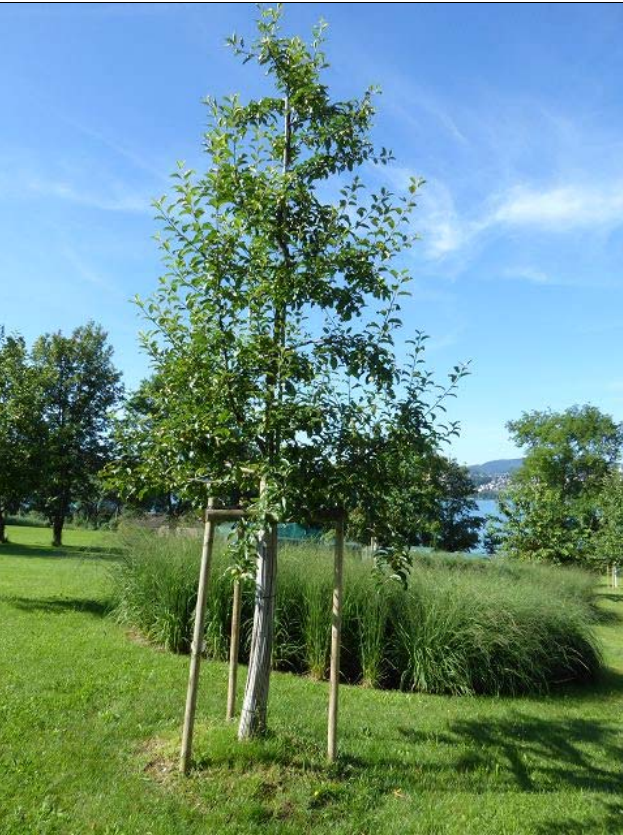
| Baum ID/Nr | | Baumart | | | | | | Baumstandort | | | |
|---|---|---|---|---|---|---|---|---|---|---|---|
| 1 sicher | | | | Keine sichtbaren biotischen Schäden | | | | Keine sichtbaren abiotischen Schäden | | | |
| Gesamtbeurteilung | | | Vitalitätsstufe 0: Keine/leichte Schädigung (Exploration) | | | | | Lebenserwartung Langfristig | | | |

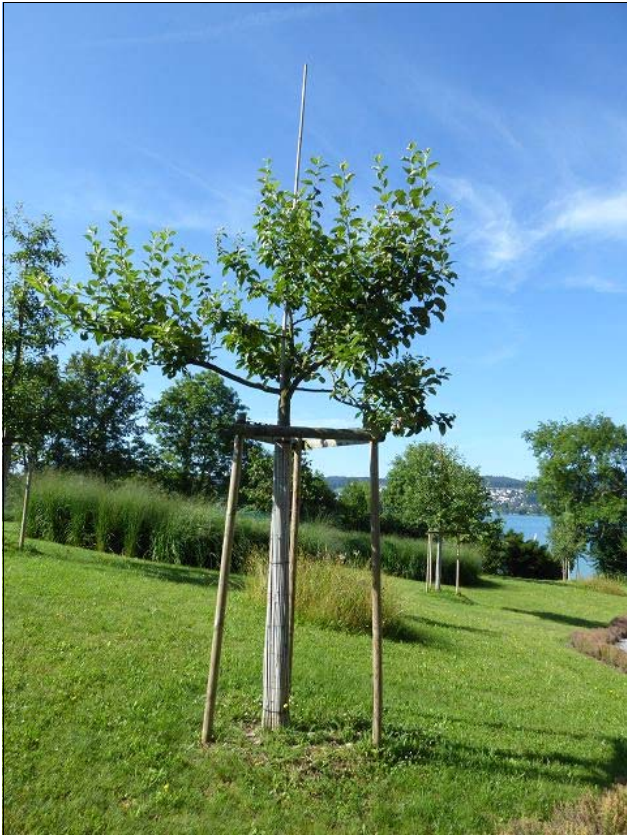
sobg003

| 1 sicher | | | | Keine sichtbaren biotischen Schäden | | | | Keine sichtbaren abiotischen Schäden | | | |
| Gesamtbeurteilung | | | | Vitalitätsstufe 0: Keine/leichte Schädigung (Exploration) | | | | Lebenserwartung Langfristig | | | |

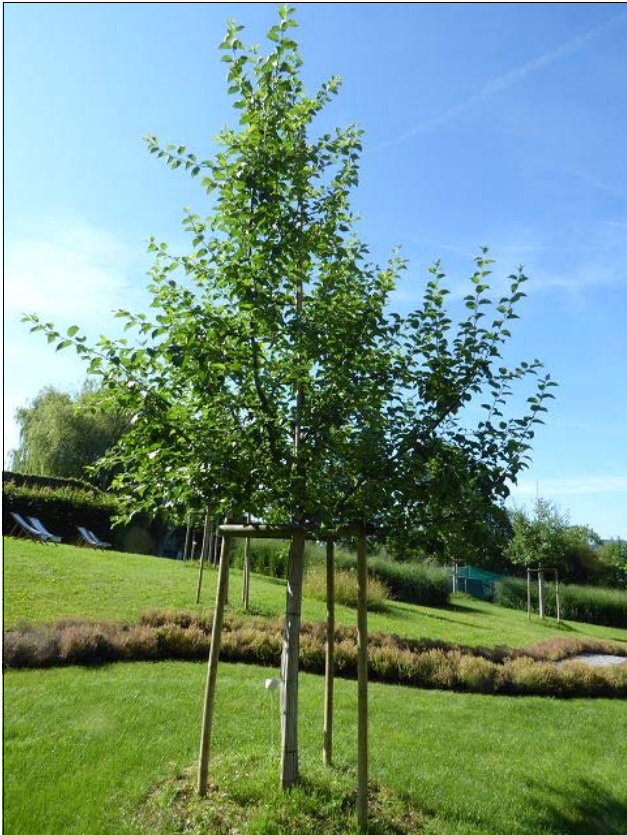
| Baum ID/Nr | | Baumart | | | | | | Baumstandort | |
|---|---|---|---|---|---|---|---|---|---|
| sobg004 | | Florina Apfel-Malus "Florina " | | | | | | Obstgarten | |

| Baum ID/Nr | | Baumart | | | | | | Baumstandort | |
|---|---|---|---|---|---|---|---|---|---|
| 1 sicher | | | Keine sichtbaren biotischen Schäden | | | | Keine sichtbaren abiotischen Schäden | | |
| Gesamtbeurteilung | | | Vitalitätsstufe 0: Keine/leichte Schädigung (Exploration) | | | | Lebenserwartung Langfristig | | |

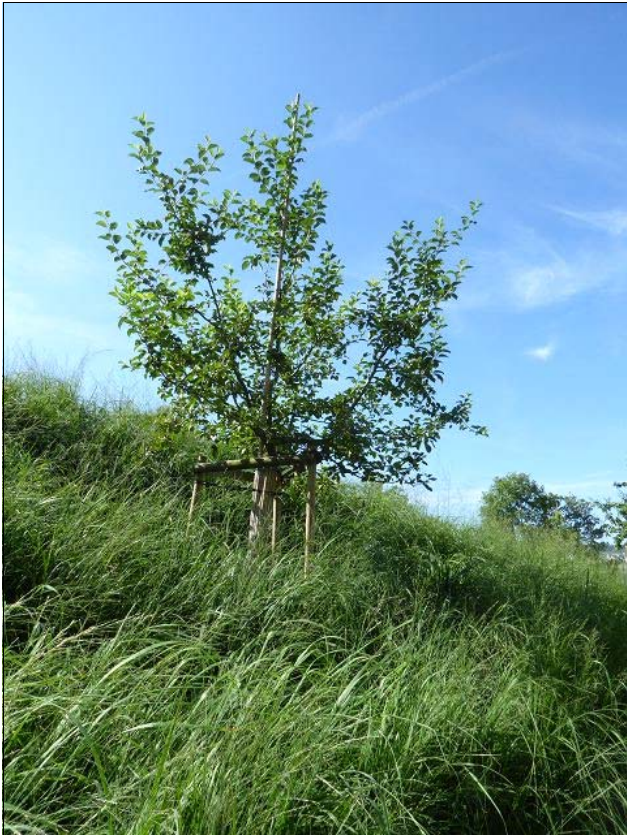
| Baum ID/Nr | | Baumart | | | | | | Baumstandort | |
|---|---|---|---|---|---|---|---|---|---|
| 1 sicher | | | Keine sichtbaren biotischen Schäden | | | | Keine sichtbaren abiotischen Schäden | | |
| Gesamtbeurteilung | | | Vitalitätsstufe 0: Keine/leichte Schädigung (Exploration) | | | | Lebenserwartung Langfristig | | |

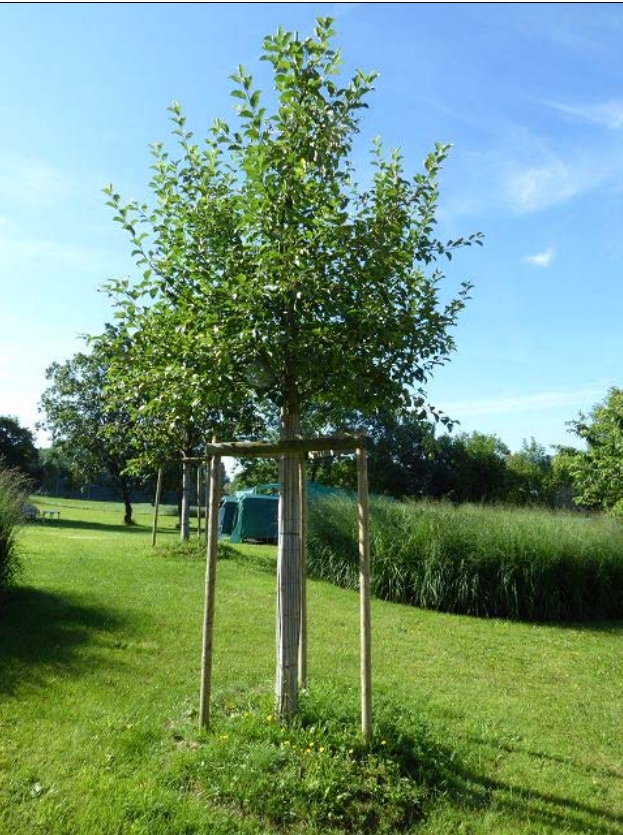
| Baum ID/Nr | | Baumart | | | | | | Baumstandort | | | |
|---|---|---|---|---|---|---|---|---|---|---|---|
| 1 sicher | | | | Keine sichtbaren biotischen Schäden | | | | Keine sichtbaren abiotischen Schäden | | | |
| Gesamtbeurteilung | | | Vitalitätsstufe 0: Keine/leichte Schädigung (Exploration) | | | | | Lebenserwartung Langfristig | | | |

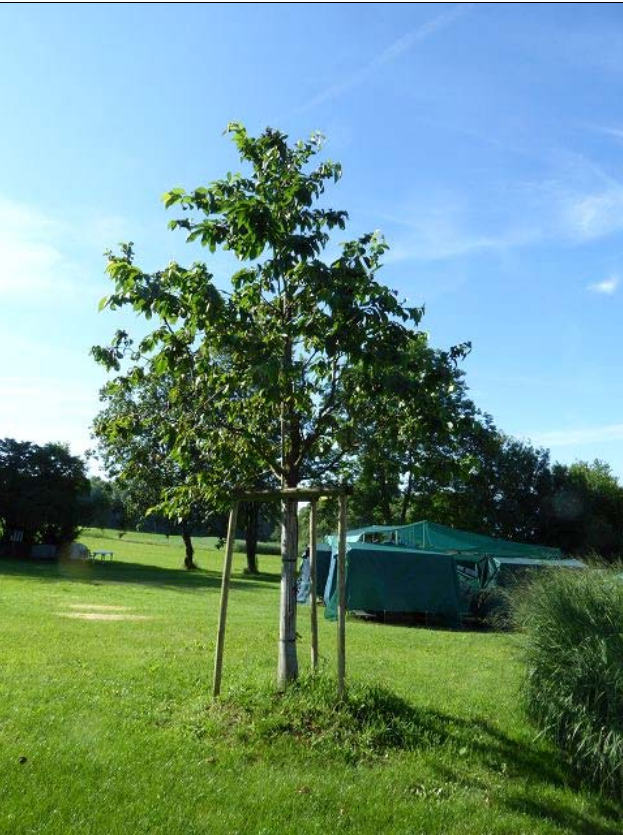
| Baum ID/Nr | | Baumart | | | | | | Baumstandort | | | |
|---|---|---|---|---|---|---|---|---|---|---|---|
| 1 sicher | | | | Trieb und Blattdürre-Monilinia laxa<br><br>Schrotschusskrankheit-Stigmia carpophila | | | | Stark<br><br>Mittel | | Keine sichtbaren abiotischen Schäden | |
| Gesamtbeurteilung | | Vitalitätsstufe 2: Deutliche Schädigung (Stagnation) | | | | | Lebenserwartung Langfristig | | | | |

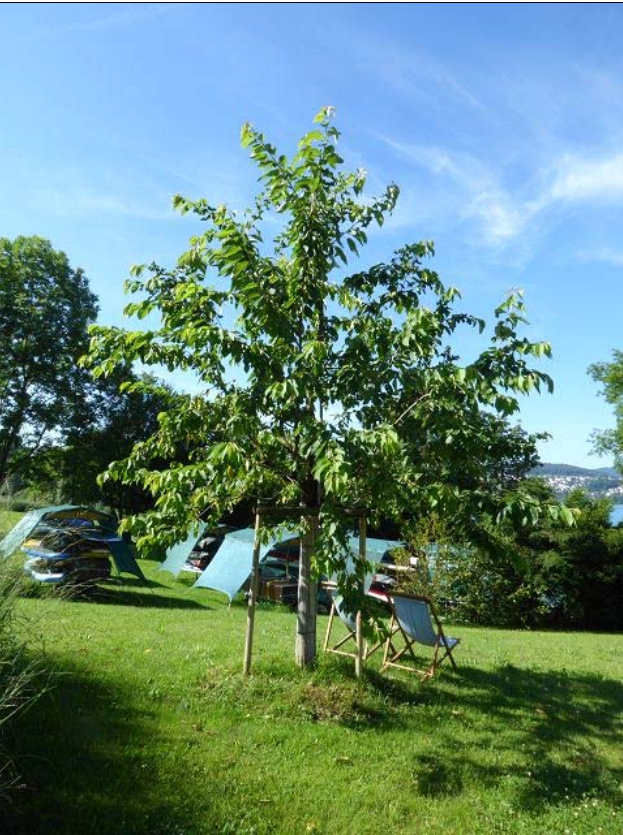
| Baum ID/Nr | | Baumart | | | | | | Baumstandort | |
|---|---|---|---|---|---|---|---|---|---|
| 1 sicher | | | Trieb und Blattdürre-Monilinia laxa<br><br>Schrotschusskrankheit-Stigmia carpophila | | | | Leicht<br><br>Leicht | Keine sichtbaren abiotischen Schäden | |
| Gesamtbeurteilung | | | Vitalitätsstufe 1: Leichte/mittlere Schädigung (Degeneration) | | | | Lebenserwartung Langfristig | | |

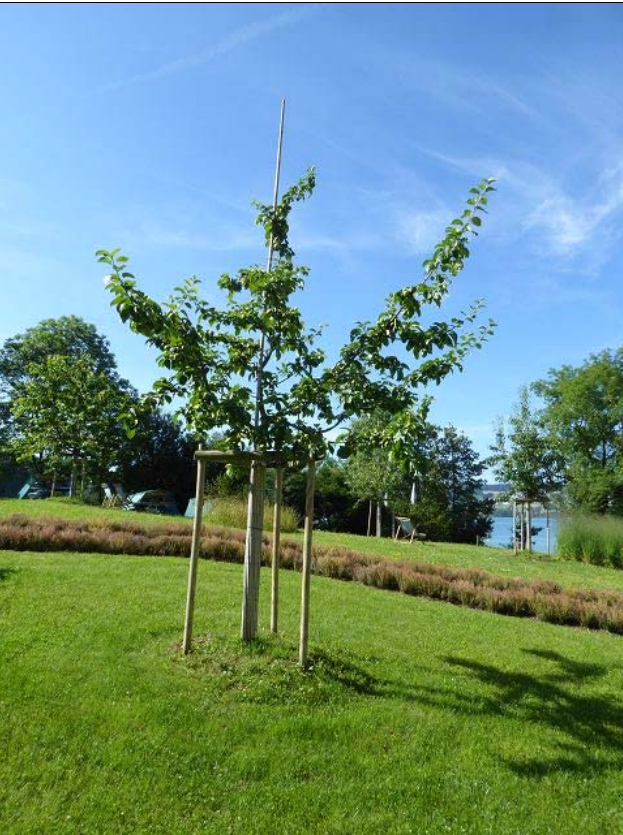
| Baum ID/Nr | | Baumart | | | | | | Baumstandort | | | |
|---|---|---|---|---|---|---|---|---|---|---|---|
| 1 sicher | | | | Keine sichtbaren biotischen Schäden | | | | Keine sichtbaren abiotischen Schäden | | | |
| Gesamtbeurteilung | | | Vitalitätsstufe 0: Keine/leichte Schädigung (Exploration) | | | | | Lebenserwartung Langfristig | | | |

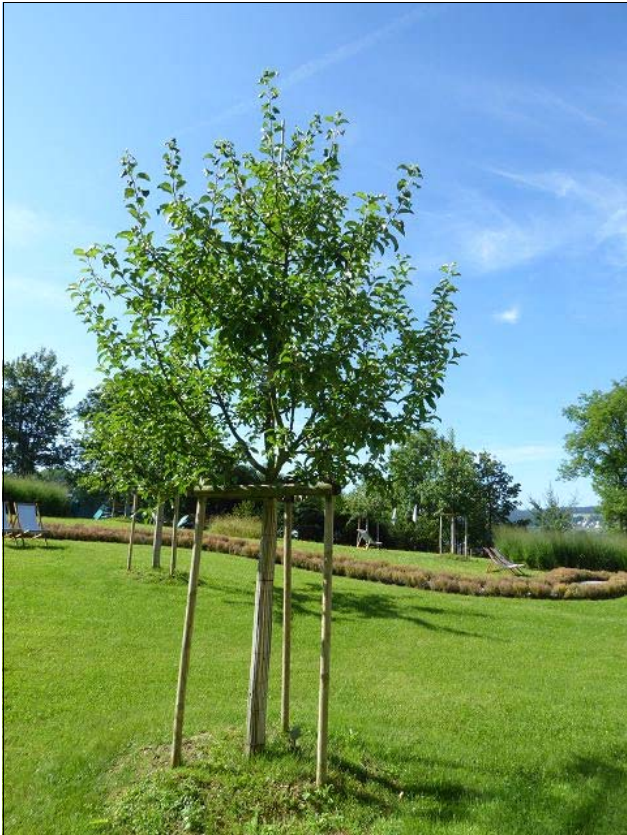
| Baum ID/Nr | | Baumart | | | | | | Baumstandort | | | |
|---|---|---|---|---|---|---|---|---|---|---|---|
| 1 sicher | | | | Keine sichtbaren biotischen Schäden | | | | Keine sichtbaren abiotischen Schäden | | | |
| Gesamtbeurteilung | | | Vitalitätsstufe 0: Keine/leichte Schädigung (Exploration) | | | | Lebenserwartung Langfristig | | | | |

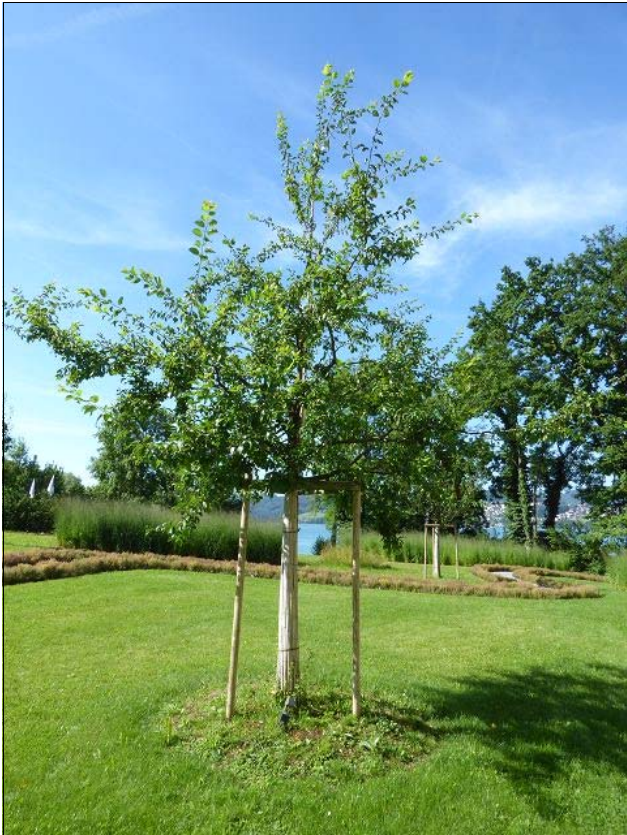
| Baum ID/Nr | | Baumart | | | | | | Baumstandort | | | |
|---|---|---|---|---|---|---|---|---|---|---|---|
| 1 sicher | | | | Pflaumenschrotschusskrankheit-Phoma prunorum | | | | Leicht | Keine sichtbaren abiotischen Schäden | | |
| Gesamtbeurteilung | | | Vitalitätsstufe 1: Leichte/mittlere Schädigung (Degeneration) | | | | | Lebenserwartung Langfristig | | | |

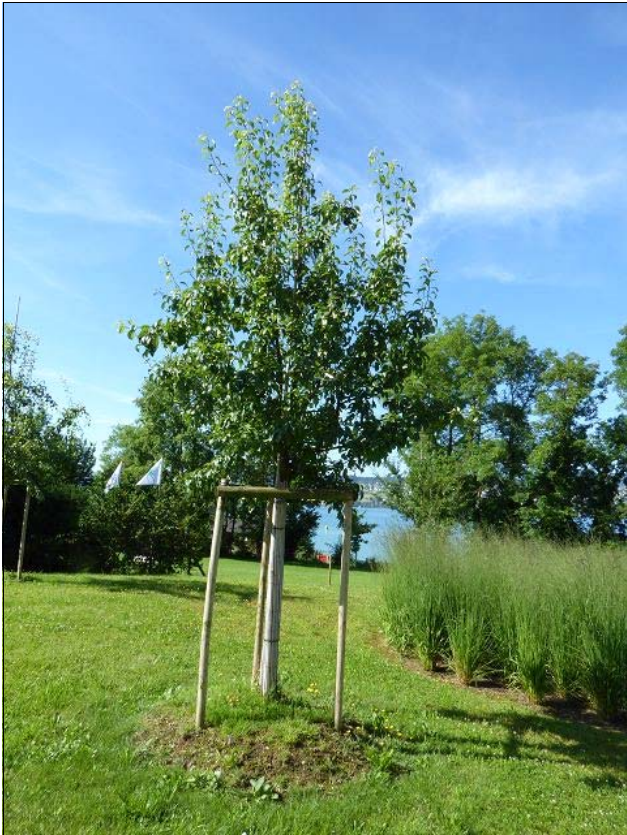
| | Baum ID/Nr | | Baumart | | | | | | Baumstandort | | | |
|---|---|---|---|---|---|---|---|---|---|---|---|---|
| | 1 sicher | | | | Keine sichtbaren biotischen Schäden | | | | Keine sichtbaren abiotischen Schäden | | | |
| Gesamtbeurteilung | | Vitalitätsstufe 0: Keine/leichte Schädigung (Exploration) | | | | | | Lebenserwartung | | | | Langfristig |

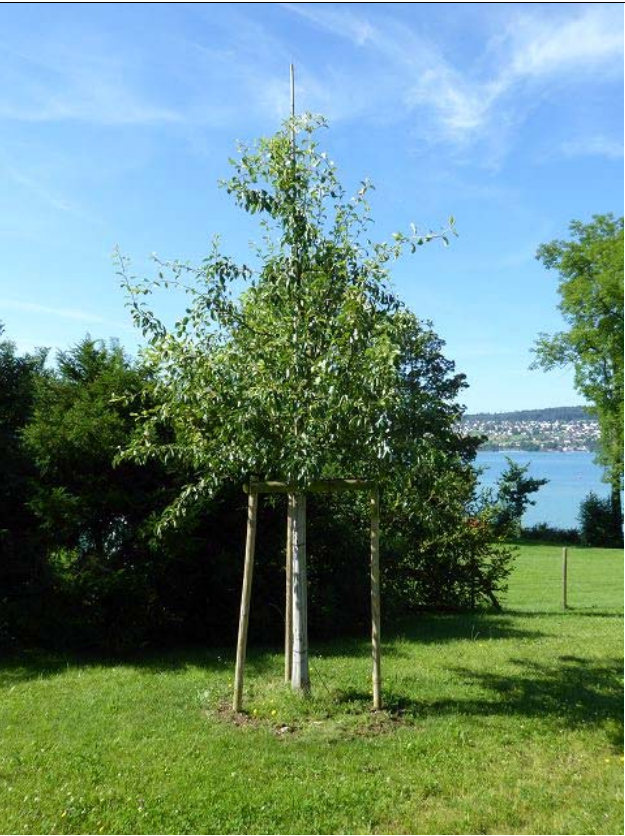
| Baum ID/Nr | | Baumart | | | | | | Baumstandort | |
|---|---|---|---|---|---|---|---|---|---|
| 1 sicher | | | Keine sichtbaren biotischen Schäden | | | | Keine sichtbaren abiotischen Schäden | | |
| Gesamtbeurteilung | | | Vitalitätsstufe 0: Keine/leichte Schädigung (Exploration) | | | | Lebenserwartung Langfristig | | |

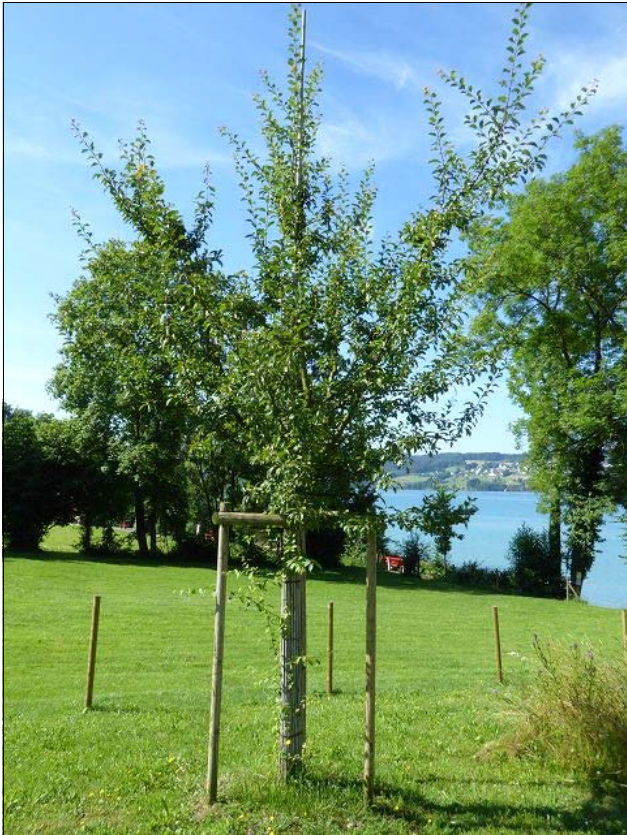
| Baum ID/Nr | | Baumart | | | | | | Baumstandort | |
|---|---|---|---|---|---|---|---|---|---|
| 1 sicher | | | Pflaumenschrotschusskrankheit-Phoma prunorum | | | | Leicht | Keine sichtbaren abiotischen Schäden | |
| Gesamtbeurteilung | | | Vitalitätsstufe 1: Leichte/mittlere Schädigung (Degeneration) | | | | Lebenserwartung Langfristig | | |

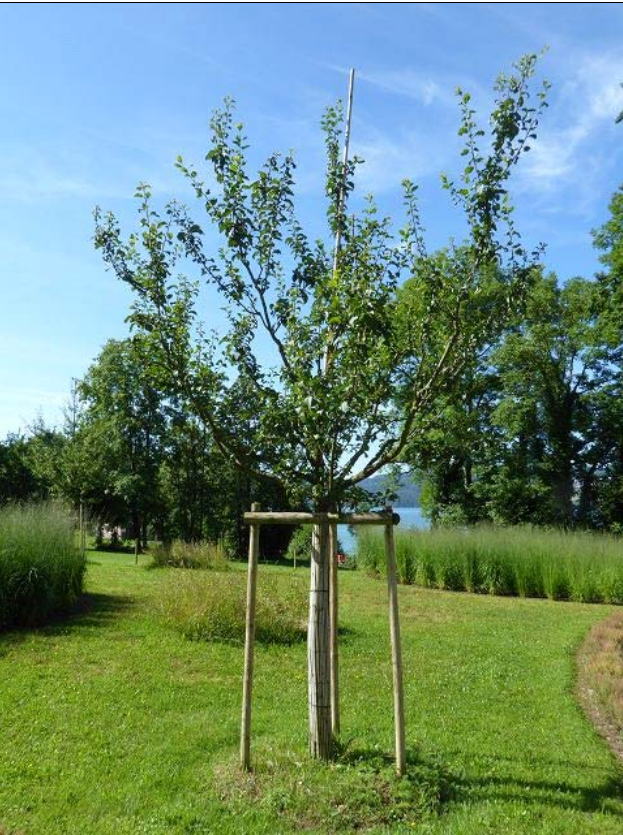
| Baum ID/Nr | | Baumart | | | | | | Baumstandort | | | | |
|---|---|---|---|---|---|---|---|---|---|---|---|--|
| 1 sicher | | | | Pflaumenschrotschusskrankheit-Phoma prunorum | | | | Leicht | Keine sichtbaren abiotischen Schäden | | | |
| Gesamtbeurteilung | | | Vitalitätsstufe 1: Leichte/mittlere Schädigung (Degeneration) | | | | | Lebenserwartung Langfristig | | | | |

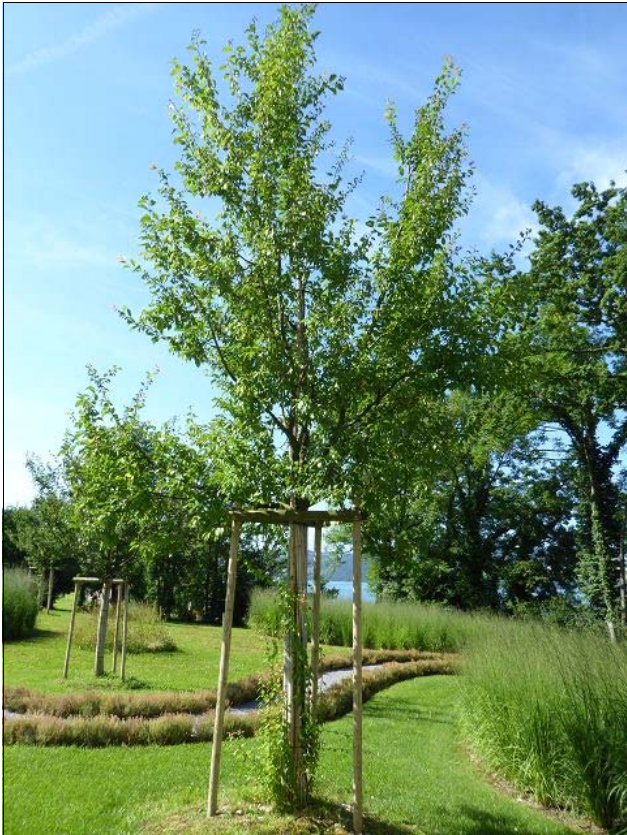
| Baum ID/Nr | | Baumart | | | | | | Baumstandort | | | | |
|---|---|---|---|---|---|---|---|---|---|---|---|--|
| 1 sicher | | | | Pflaumenschrotschusskrankheit-Phoma prunorum | | | | Leicht | | Keine sichtbaren abiotischen Schäden | | |

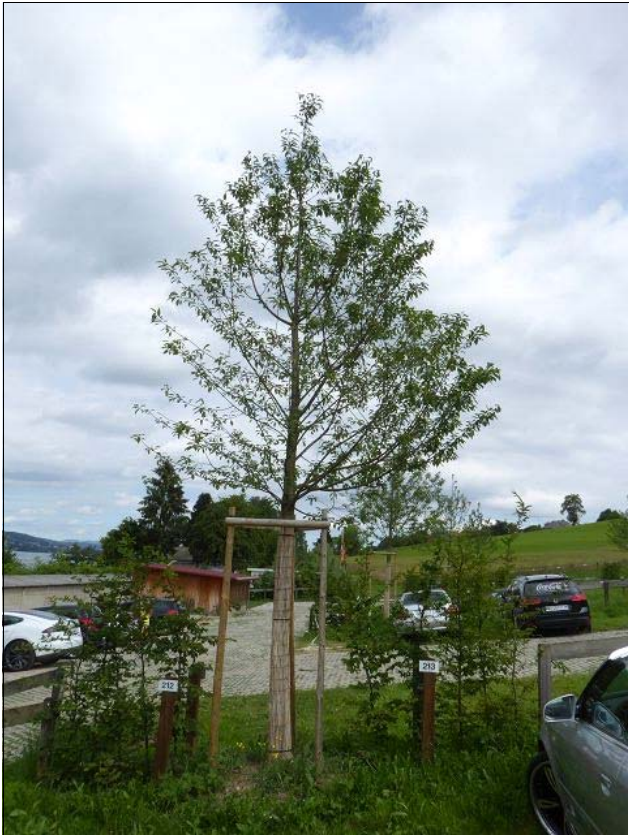
| Baum ID/Nr | | Baumart | | | | | | Baumstandort | | | |
|---|---|---|---|---|---|---|---|---|---|---|---|
| 1 sicher | | | | Keine sichtbaren biotischen Schäden | | | | Keine sichtbaren abiotischen Schäden | | | |
| Gesamtbeurteilung | | | Vitalitätsstufe 1: Leichte/mittlere Schädigung (Degeneration) | | | | | Lebenserwartung Langfristig | | | |

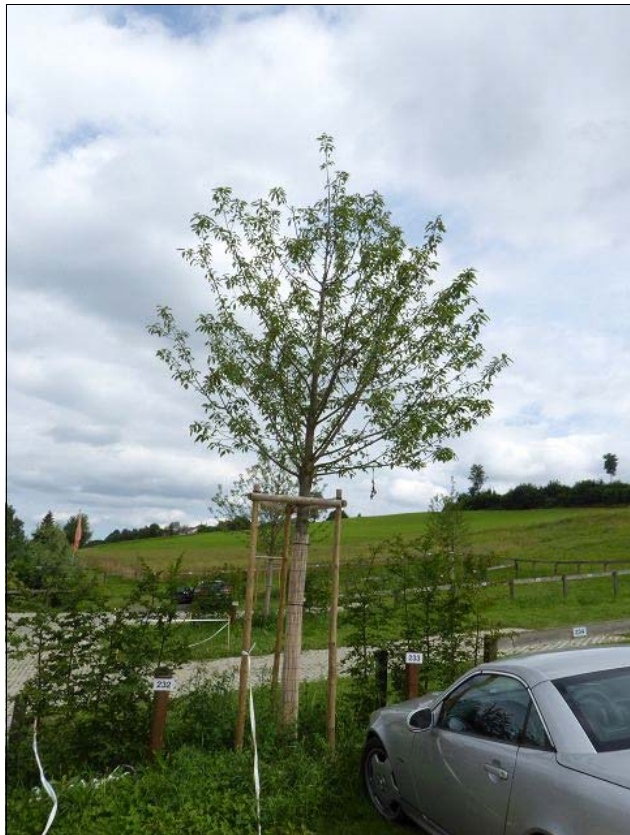
| | Baum ID/Nr | | Baumart | | | | | | Baumstandort | |
|---|---|---|---|---|---|---|---|---|---|---|
| | 1 sicher | | | Keine sichtbaren biotischen Schäden | | | Keine sichtbaren abiotischen Schäden | | | |
| Gesamtbeurteilung | | Vitalitätsstufe 1: Leichte/mittlere Schädigung (Degeneration) | | | | | Lebenserwartung Langfristig | | | |

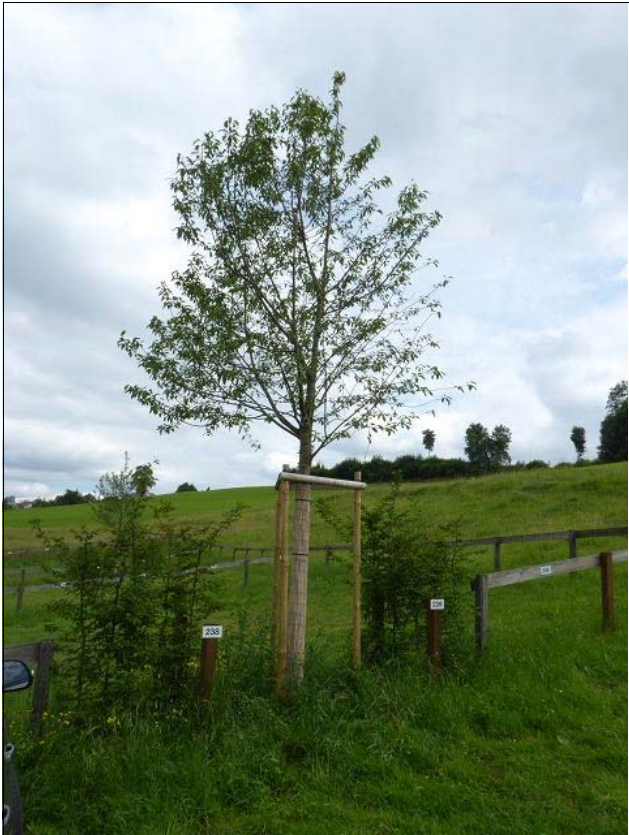
| | <i>1 sicher</i> | | | | <i>Keine sichtbaren biotischen Schäden</i> | | | | <i>Keine sichtbaren abiotischen Schäden</i> | | | |
| <b>Gesamtbeurteilung</b> | | | <i>Vitalitätsstufe 1: Leichte/mittlere Schädigung (Degeneration)</i> | | | | | | <b>Lebenserwartung</b> <i>Langfristig</i> | | | |

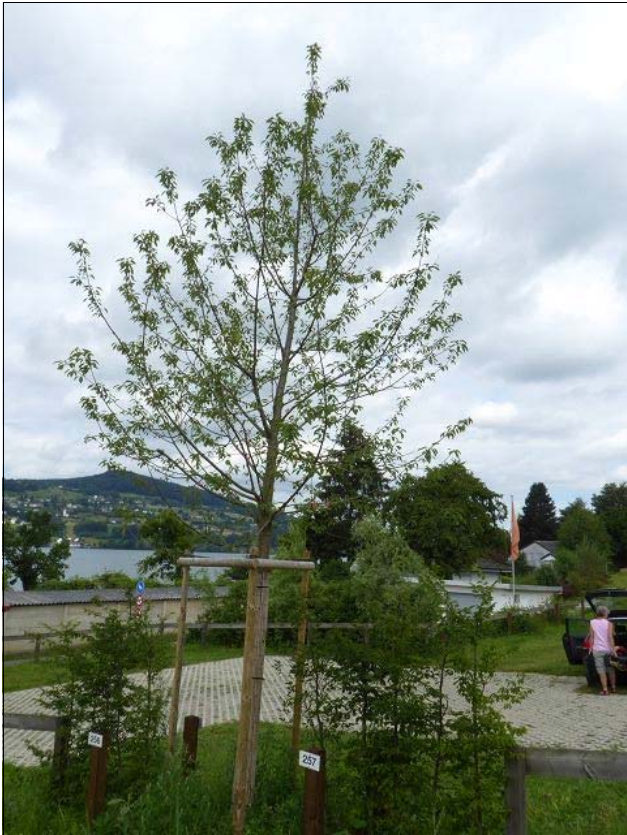
| Baum ID/Nr | | Baumart | | | | | | Baumstandort | | | |
|---|---|---|---|---|---|---|---|---|---|---|---|
| 1 sicher | | | | Keine sichtbaren biotischen Schäden | | | | Keine sichtbaren abiotischen Schäden | | | |
| Gesamtbeurteilung | | | Vitalitätsstufe 1: Leichte/mittlere Schädigung (Degeneration) | | | | | Lebenserwartung Langfristig | | | |
