## Baumdaten

Seerose AG

Meisterschwanden

01.07.2016

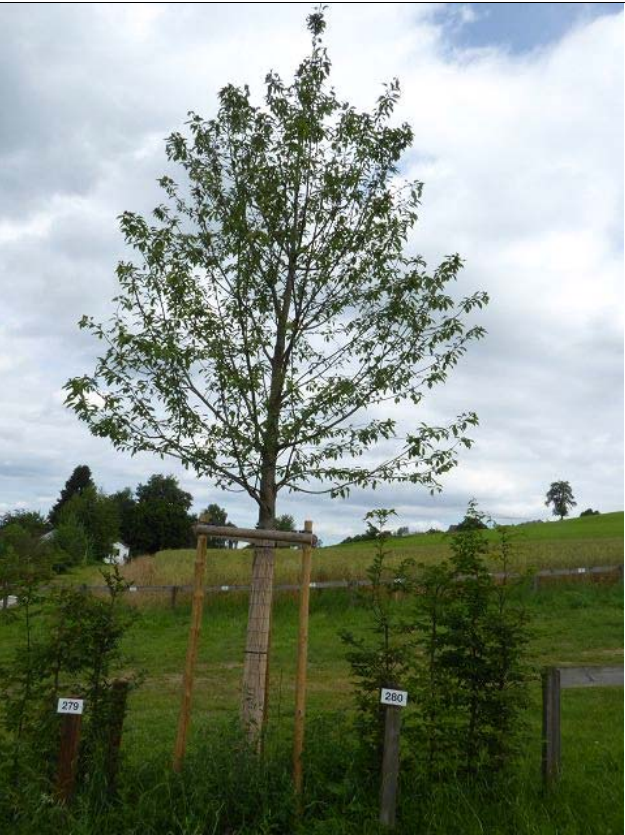
| Baum ID/Nr | | Baumart | | | | | | Baumstandort | | | |
|---|---|---|---|---|---|---|---|---|---|---|---|
| 1 sicher | | | | Keine sichtbaren biotischen Schäden | | | | Keine sichtbaren abiotischen Schäden | | | |
| Gesamtbeurteilung | | | Vitalitätsstufe 1: Leichte/mittlere Schädigung (Degeneration) | | | | | Lebenserwartung Langfristig | | | |

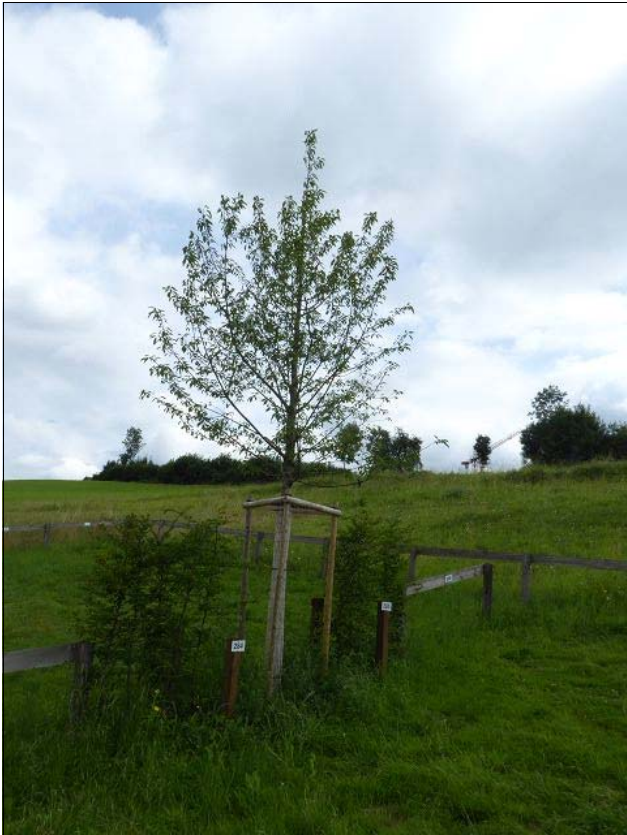
| Baum ID/Nr | | Baumart | | | | | | Baumstandort | | | |
|---|---|---|---|---|---|---|---|---|---|---|---|
| 1 sicher | | | | Keine sichtbaren biotischen Schäden | | | | Keine sichtbaren abiotischen Schäden | | | |
| Gesamtbeurteilung | | | Vitalitätsstufe 1: Leichte/mittlere Schädigung (Degeneration) | | | | | Lebenserwartung Langfristig | | | |

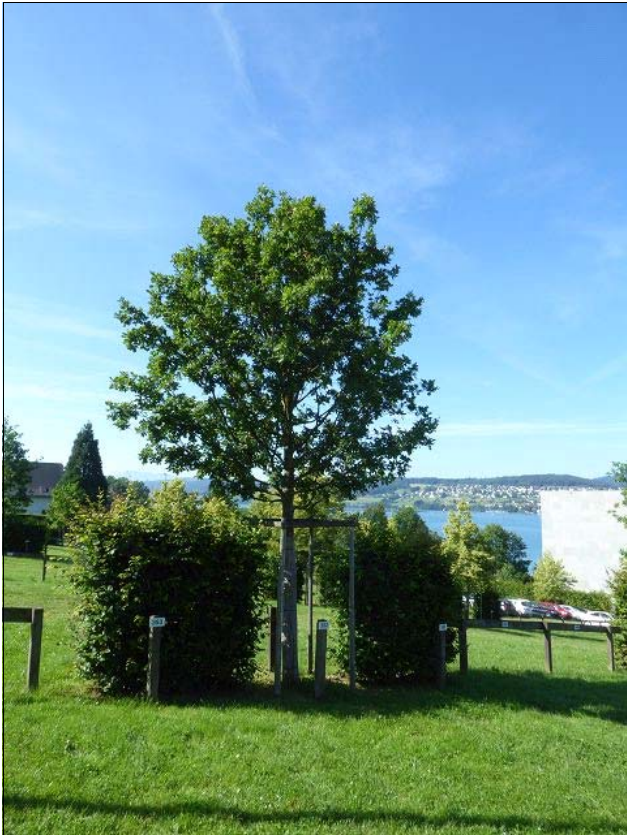
| Baum ID/Nr | | Baumart | | | | | | Baumstandort | | | |
|---|---|---|---|---|---|---|---|---|---|---|---|
| 1 sicher | | | | Keine sichtbaren biotischen Schäden | | | | Keine sichtbaren abiotischen Schäden | | | |
| Gesamtbeurteilung | | | Vitalitätsstufe 0: Keine/leichte Schädigung (Exploration) | | | | | Lebenserwartung Langfristig | | | |

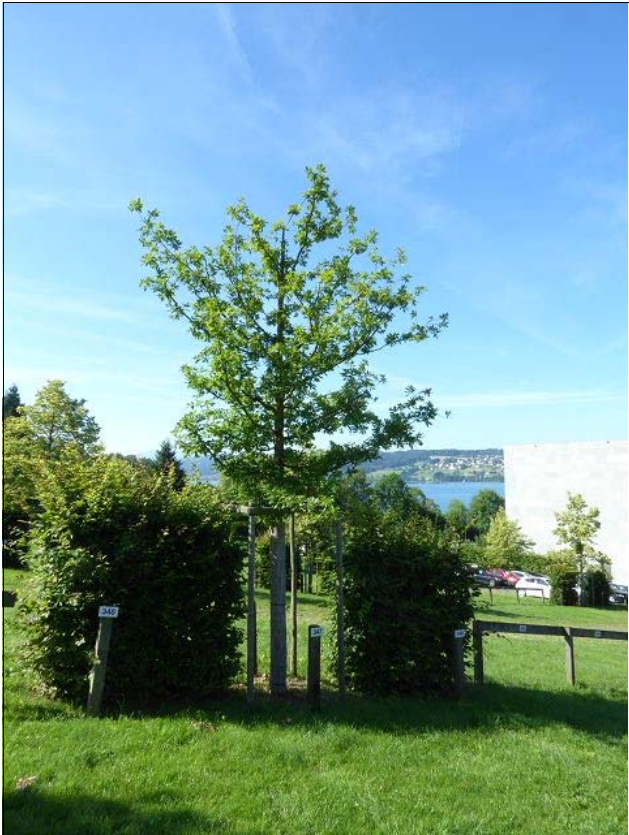
spao002

| 1 sicher | | | | Keine sichtbaren biotischen Schäden | | | | Keine sichtbaren abiotischen Schäden | | | |
| Gesamtbeurteilung | | | Vitalitätsstufe 2: Deutliche Schädigung (Stagnation) | | | | | Lebenserwartung Mittelfristig-Langfristig | | | |

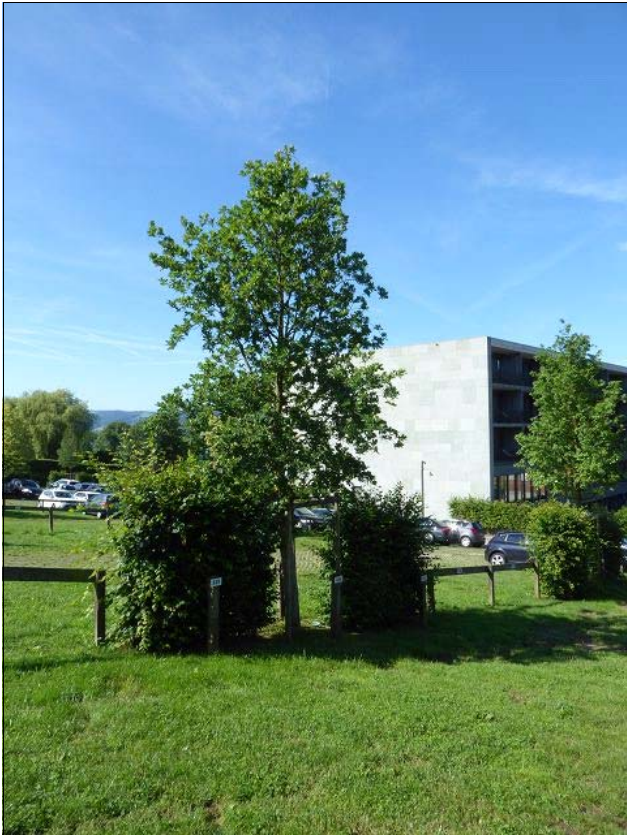
| Baum ID/Nr | | Baumart | | | | | | Baumstandort | |
|---|---|---|---|---|---|---|---|---|---|
| spao003 | | Stieleiche-quercus robur | | | | | | Parkplatz Ost | |

| Baum ID/Nr | | Baumart | | | | | | Baumstandort | |
|---|---|---|---|---|---|---|---|---|---|
| 1 sicher | | | Keine sichtbaren biotischen Schäden | | | | Keine sichtbaren abiotischen Schäden | | |
| Gesamtbeurteilung | | | Vitalitätsstufe 1: Leichte/mittlere Schädigung (Degeneration) | | | | Lebenserwartung Langfristig | | |

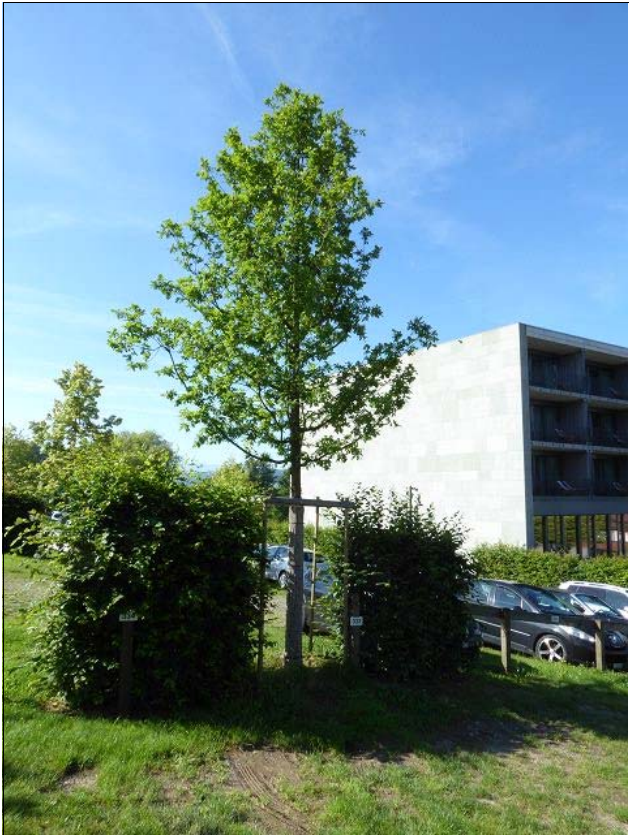
| Baum ID/Nr | | Baumart | | | | | | Baumstandort | |
|---|---|---|---|---|---|---|---|---|---|
| 1 sicher | | | Keine sichtbaren biotischen Schäden | | | | Keine sichtbaren abiotischen Schäden | | |
| Gesamtbeurteilung | | | Vitalitätsstufe 1: Leichte/mittlere Schädigung (Degeneration) | | | | Lebenserwartung Langfristig | | |

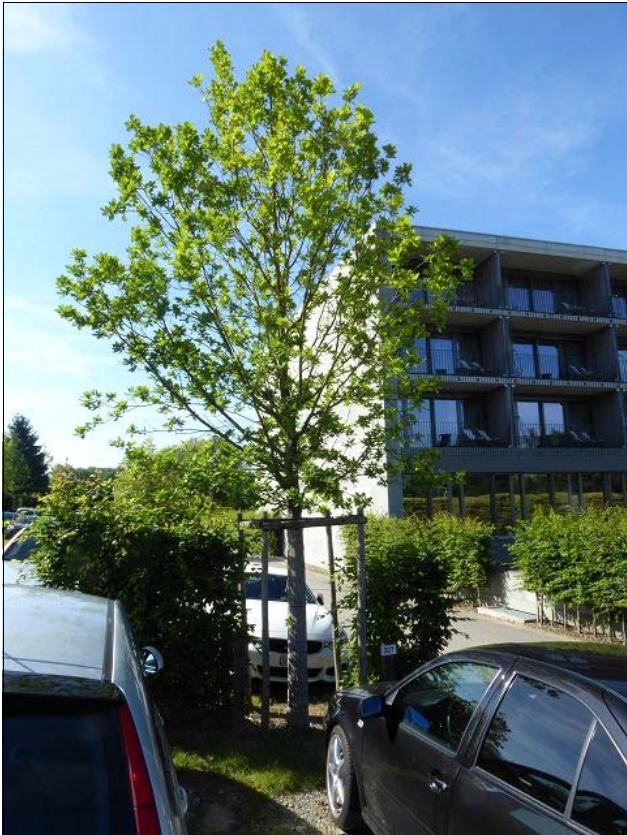
| | Baum ID/Nr | | Baumart | | | | | | Baumstandort | | |
|---|---|---|---|---|---|---|---|---|---|---|--|
| | 1 sicher | | | | Keine sichtbaren biotischen Schäden | | | Keine sichtbaren abiotischen Schäden | | | |
| Gesamtbeurteilung | | | | Vitalitätsstufe 1: Leichte/mittlere Schädigung (Degeneration) | | | | Lebenserwartung Mittelfristig | | | |

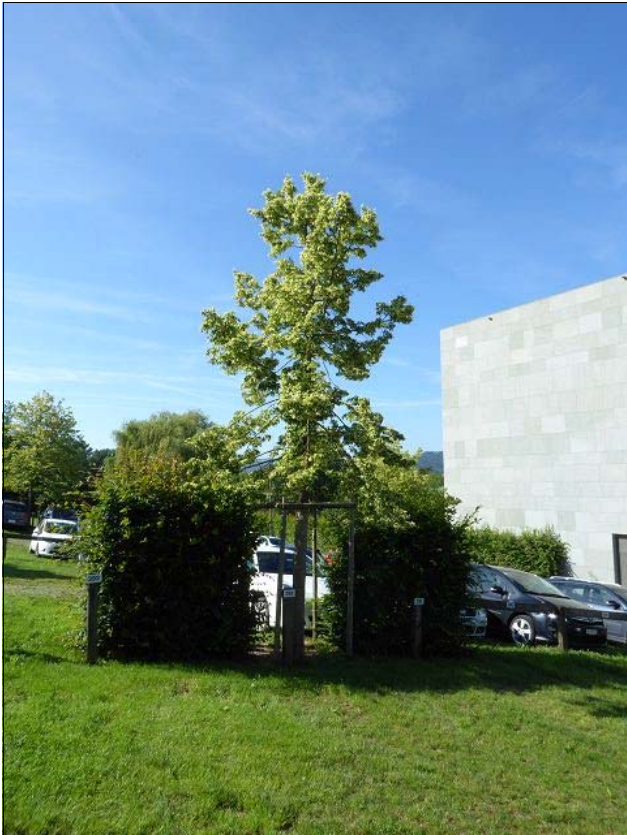
| | Baum ID/Nr | | Baumart | | | | | | Baumstandort | |
|---|---|---|---|---|---|---|---|---|---|---|
| | 1 sicher | | | Keine sichtbaren biotischen Schäden | | | Keine sichtbaren abiotischen Schäden | | | |
| Gesamtbeurteilung | | | Vitalitätsstufe 1: Leichte/mittlere Schädigung (Degeneration) | | | | Lebenserwartung | | | Langfristig |

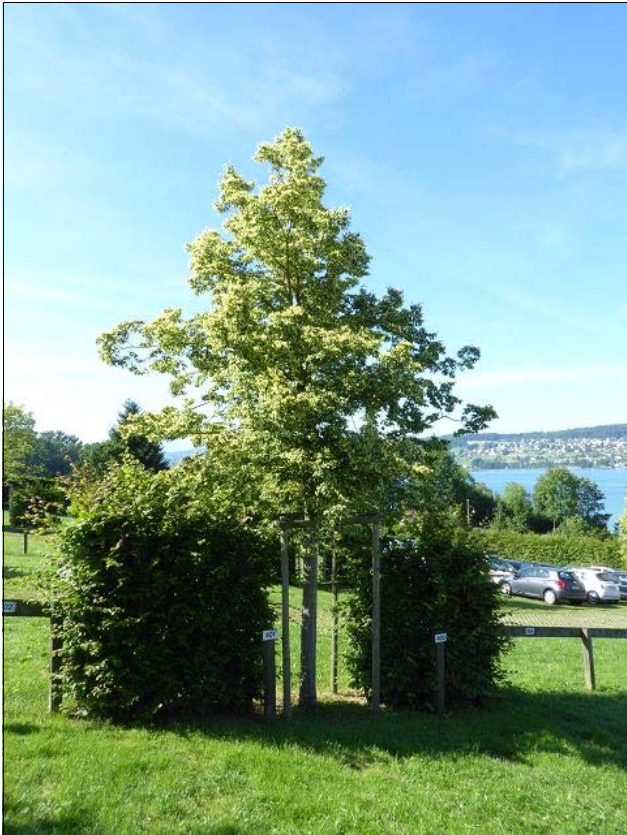
| Baum ID/Nr | | Baumart | | | | | | Baumstandort | | | |
|---|---|---|---|---|---|---|---|---|---|---|---|
| 1 sicher | | | | Keine sichtbaren biotischen Schäden | | | | Keine sichtbaren abiotischen Schäden | | | |
| Gesamtbeurteilung | | | Vitalitätsstufe 0: Keine/leichte Schädigung (Exploration) | | | | | Lebenserwartung Langfristig | | | |

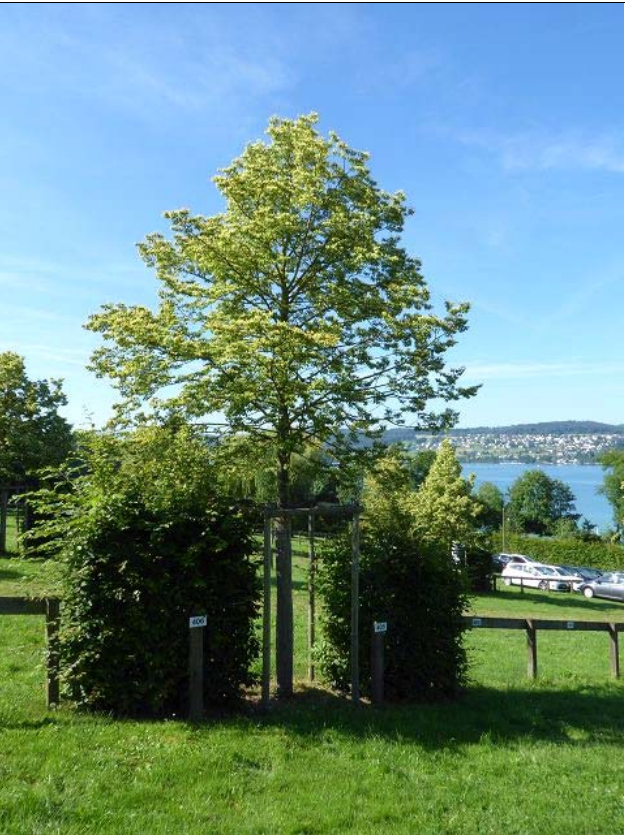
| Baum ID/Nr | | Baumart | | | | | | Baumstandort | | | |
|---|---|---|---|---|---|---|---|---|---|---|---|
| 1 sicher | | | | Gallmilben Linden-Eryophyes leiosama | | | | Leicht | | Keine sichtbaren abiotischen Schäden | |
| Gesamtbeurteilung | | | Vitalitätsstufe 1: Leichte/mittlere Schädigung (Degeneration) | | | | | Lebenserwartung Langfristig | | | |

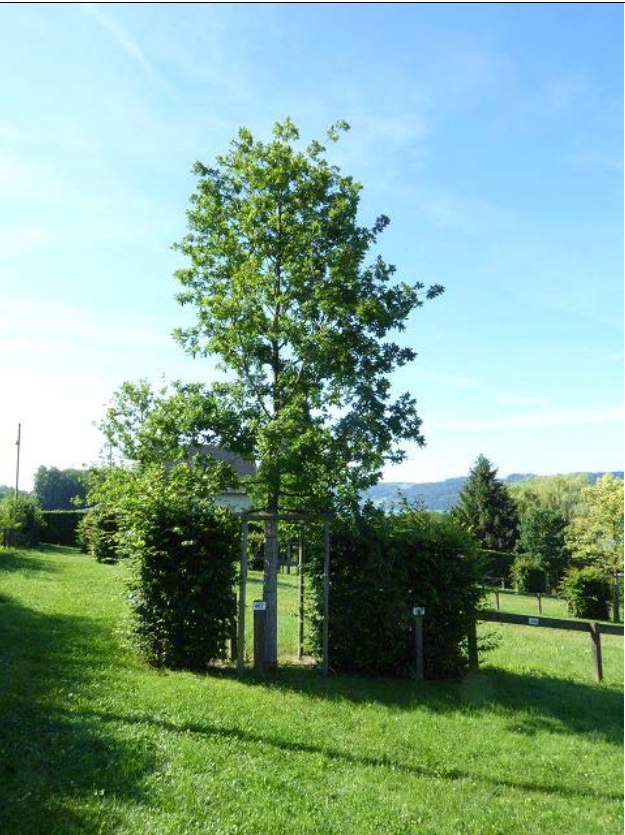
| Baum ID/Nr | | Baumart | | | | | | Baumstandort | | | |
|---|---|---|---|---|---|---|---|---|---|---|---|
| 1 sicher | | | | Keine sichtbaren biotischen Schäden | | | | Keine sichtbaren abiotischen Schäden | | | |
| Gesamtbeurteilung | | | Vitalitätsstufe 0: Keine/leichte Schädigung (Exploration) | | | | | Lebenserwartung Langfristig | | | |

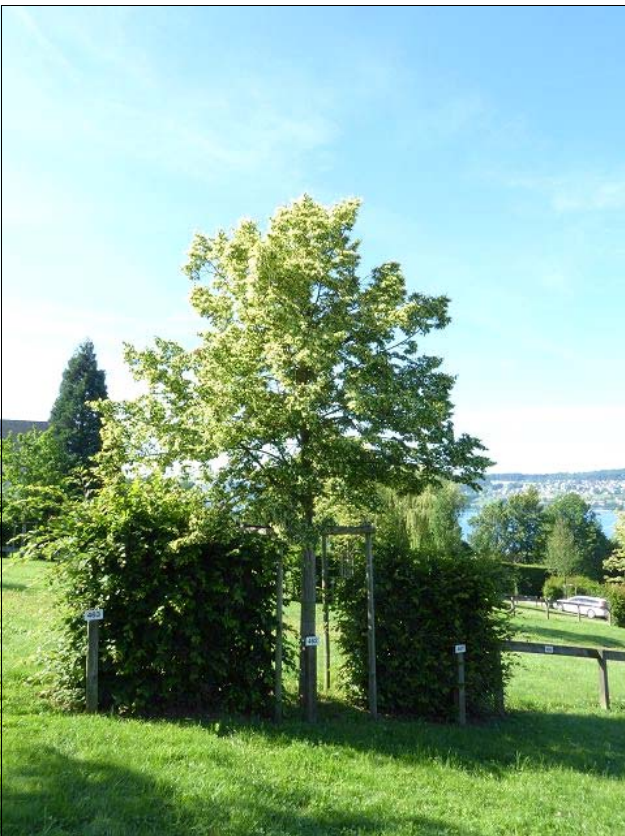
| Baum ID/Nr | Baumart | | | | | | | Baumstandort | |
|---|---|---|---|---|---|---|---|---|---|
| 1 sicher | | | | Gallmilben Linden-Eryophyes leiosama | | | Leicht | Keine sichtbaren abiotischen Schäden | |
| Gesamtbeurteilung | | | Vitalitätsstufe 1: Leichte/mittlere Schädigung (Degeneration) | | | | Lebenserwartung Langfristig | | |

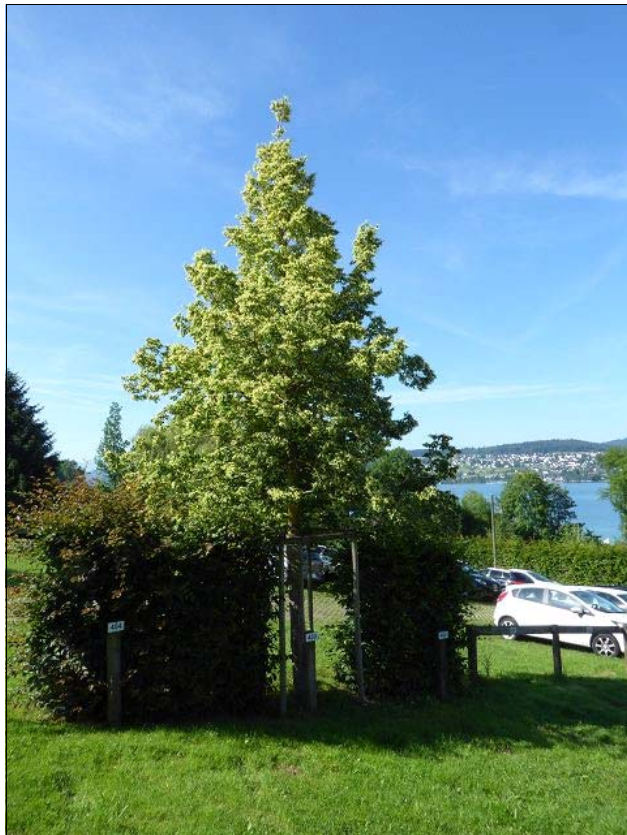
| | Baum ID/Nr | | Baumart | | | | | | Baumstandort | | | |
|---|---|---|---|---|---|---|---|---|---|---|---|---|
| | 1 sicher | | | | Gallmilben Linden-Eryophyes leiosama | | | | Leicht | Keine sichtbaren abiotischen Schäden | | |
| Vitalitätsstufe 1: Leichte/mittlere Schädigung (Degeneration) | | | | | | | | | | | | |

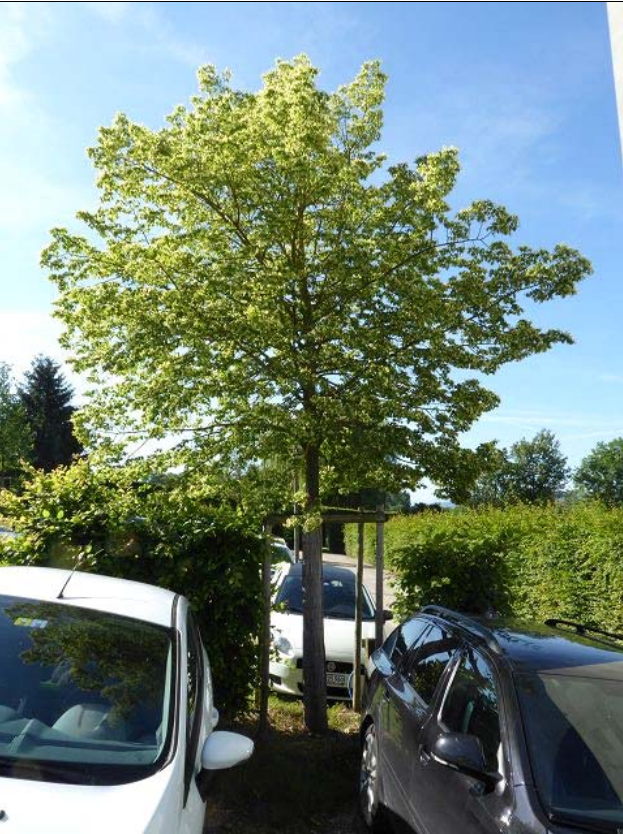
| Baum ID/Nr | | Baumart | | | | | | Baumstandort | |
|---|---|---|---|---|---|---|---|---|---|
| 1 sicher | | | | Lindenspinmilbe-Eotetranychum tiliarum | | | Leicht | Keine sichtbaren abiotischen Schäden | |
| Gesamtbeurteilung | | Vitalitätsstufe 1: Leichte/mittlere Schädigung (Degeneration) | | | | | Lebenserwartung Langfristig | | |

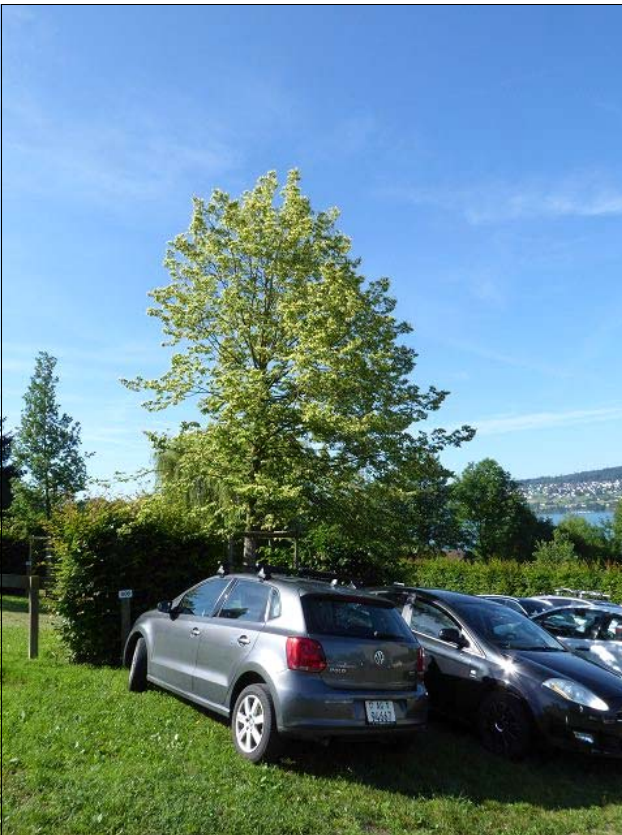
| Baum ID/Nr | | Baumart | | | | | | Baumstandort | | | |
|---|---|---|---|---|---|---|---|---|---|--|--|
| 1 sicher | | | | Gallmilben Linden-Eryophyes leiosama<br><br>Leicht | | | | Keine sichtbaren abiotischen Schäden | | | |
| Gesamtbeurteilung | | | Vitalitätsstufe 2: Deutliche Schädigung (Stagnation) | | | | | Lebenserwartung Langfristig | | | |

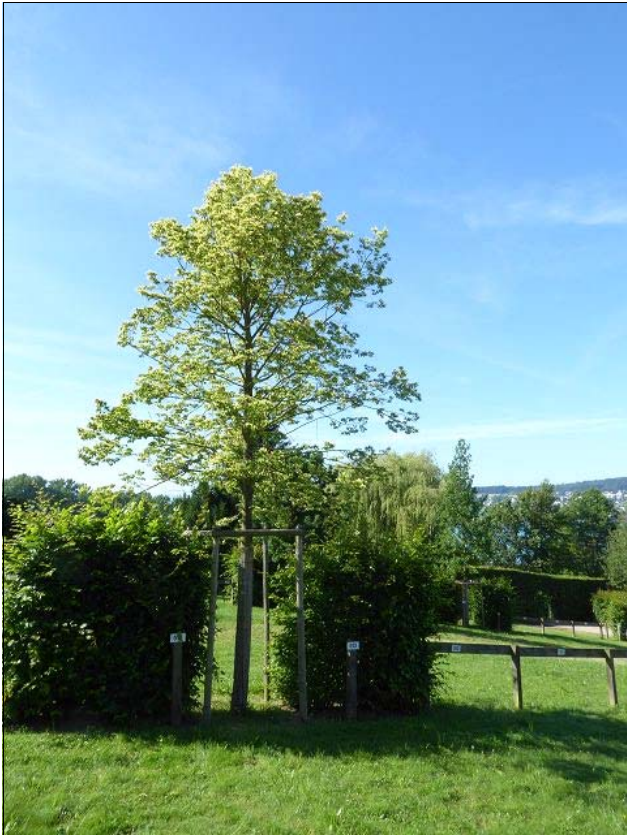
spao014

| 1 sicher | | | | Gallmilben Linden-Eryophyes leiosama | | | | Leicht | | Keine sichtbaren abiotischen Schäden | |
| Gesamtbeurteilung | | | Vitalitätsstufe 2: Deutliche Schädigung (Stagnation) | | | | | Lebenserwartung Langfristig | | | |

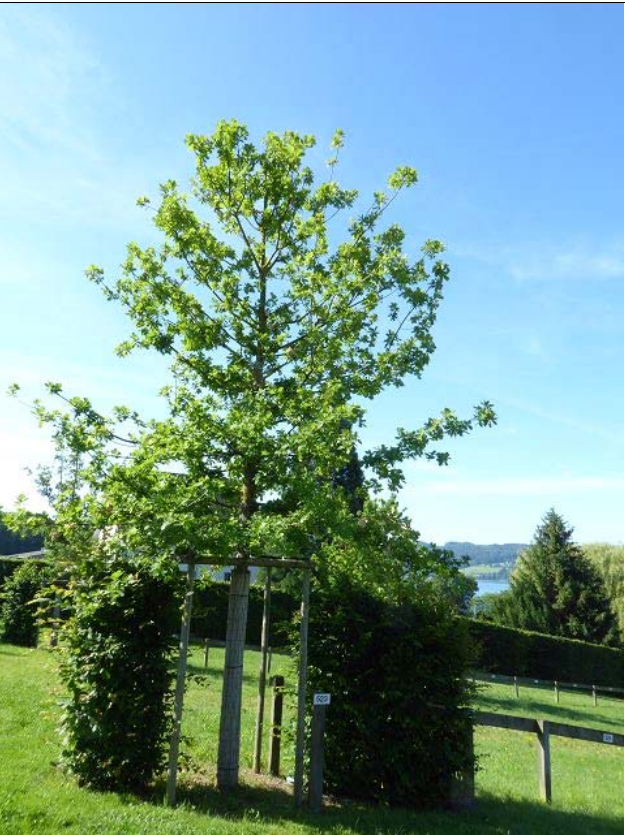
| Baum ID/Nr | | Baumart | | | | | | Baumstandort | |
|---|---|---|---|---|---|---|---|---|---|
| 1 sicher | | | Keine sichtbaren biotischen Schäden | | | | Keine sichtbaren abiotischen Schäden | | |
| Gesamtbeurteilung | | | Vitalitätsstufe 1: Leichte/mittlere Schädigung (Degeneration) | | | | Lebenserwartung Langfristig | | |

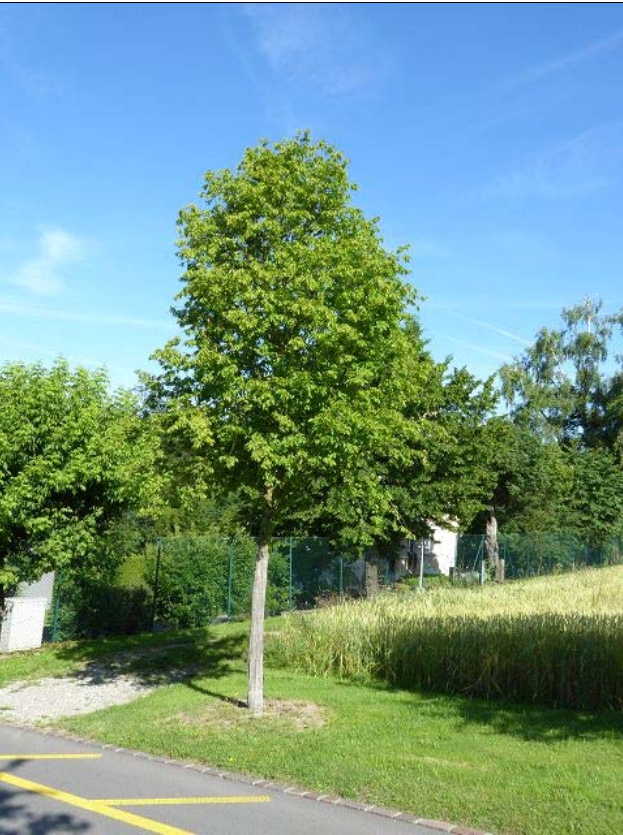
| Baum ID/Nr | | Baumart | | | | | | Baumstandort | | | |
|---|---|---|---|---|---|---|---|---|---|---|---|
| 1 sicher | | | | Keine sichtbaren biotischen Schäden | | | | Keine sichtbaren abiotischen Schäden | | | |
| Gesamtbeurteilung | | | Vitalitätsstufe 0: Keine/leichte Schädigung (Exploration) | | | | | Lebenserwartung Langfristig | | | |

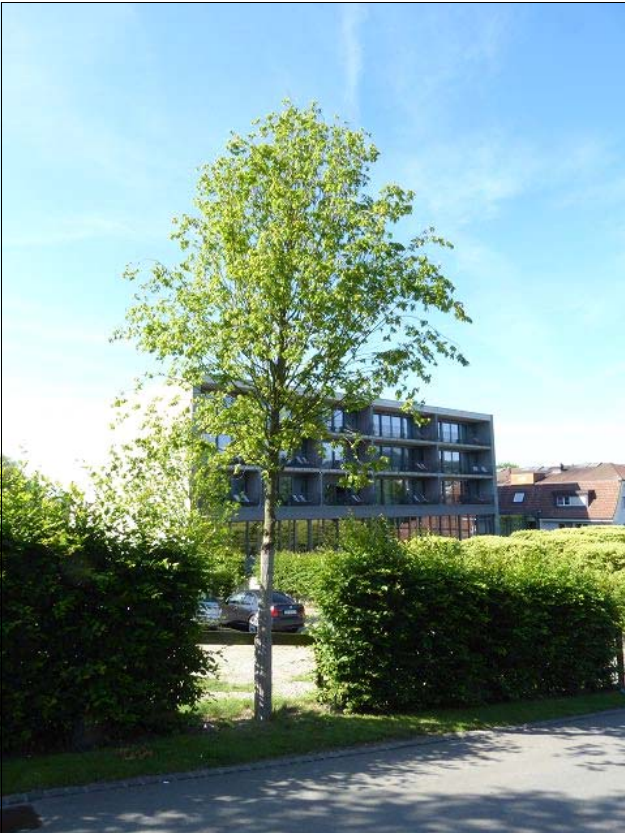
| Baum ID/Nr | | Baumart | | | | | | Baumstandort | | |
|---|---|---|---|---|---|---|---|---|---|---|
| 1 sicher | | | | | Keine sichtbaren biotischen Schäden | | | | | Keine sichtbaren abiotischen Schäden |
| Gesamtbeurteilung | | Vitalitätsstufe 0: Keine/leichte Schädigung (Exploration) | | | | | Lebenserwartung Langfristig | | | |

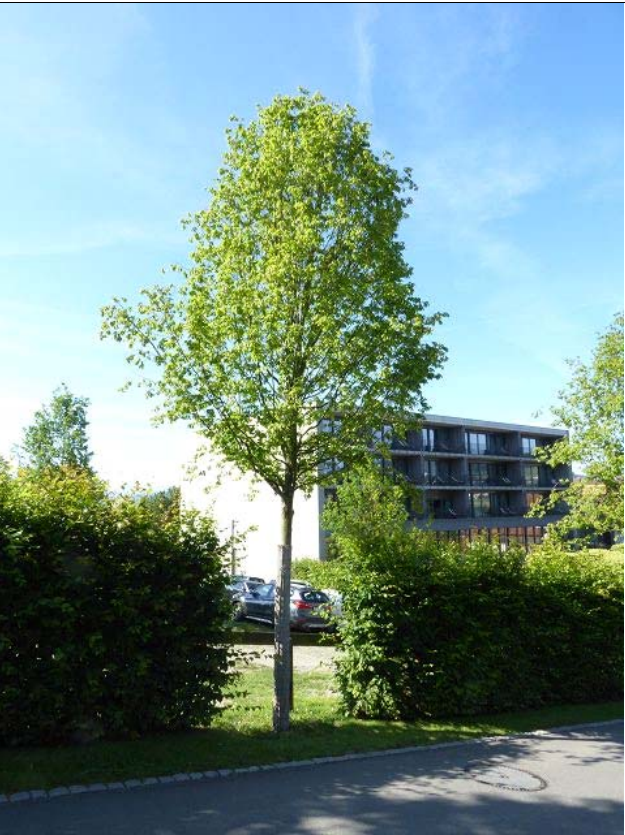
| Baum ID/Nr | | Baumart | | | | | | Baumstandort | |
|---|---|---|---|---|---|---|---|---|---|
| 1 sicher | | | Keine sichtbaren biotischen Schäden | | | | Keine sichtbaren abiotischen Schäden | | |
| Gesamtbeurteilung | | | Vitalitätsstufe 0: Keine/leichte Schädigung (Exploration) | | | | Lebenserwartung Langfristig | | |

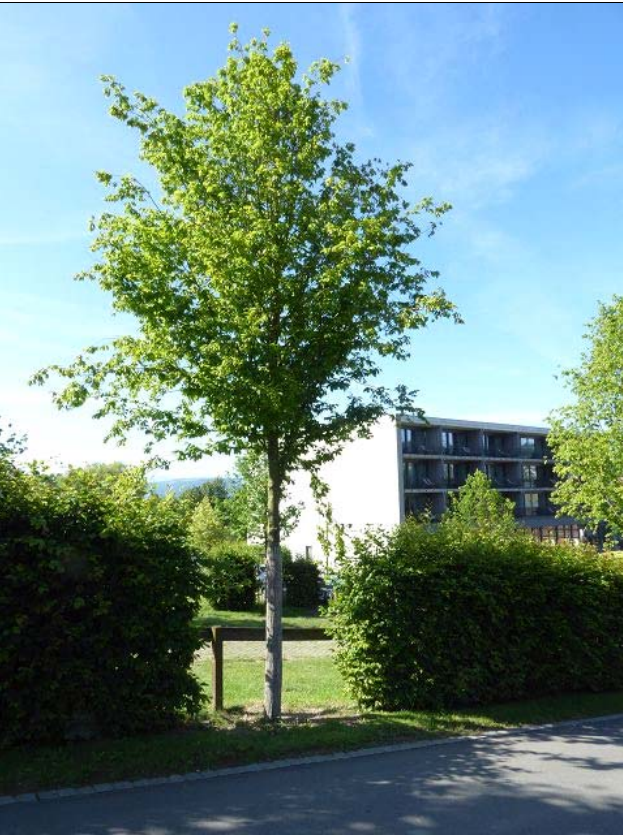
| Baum ID/Nr | | Baumart | | | | | | Baumstandort | |
|---|---|---|---|---|---|---|---|---|---|
| 1 sicher | | | Keine sichtbaren biotischen Schäden | | | | Keine sichtbaren abiotischen Schäden | | |
| Gesamtbeurteilung | | | Vitalitätsstufe 0: Keine/leichte Schädigung (Exploration) | | | | Lebenserwartung Langfristig | | |

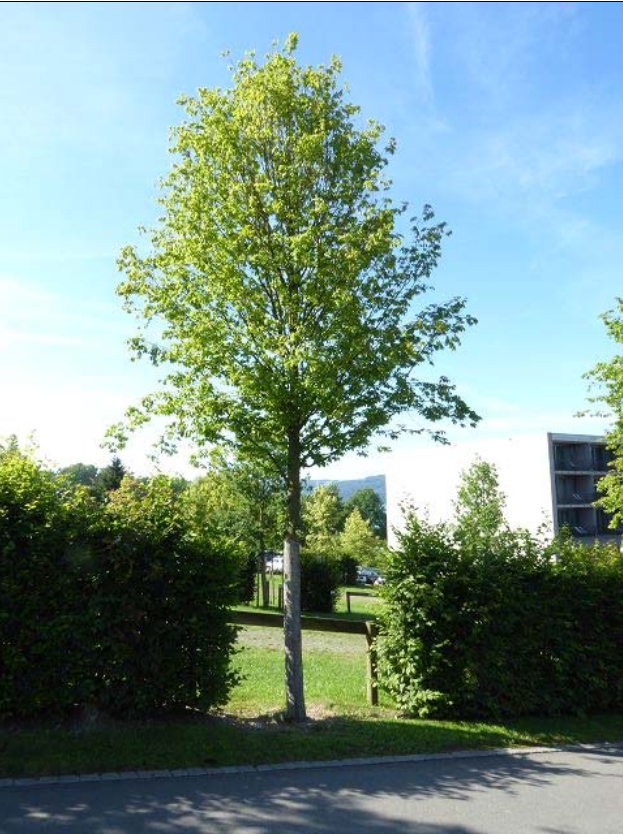
| Baum ID/Nr | | Baumart | | | | | | Baumstandort | |
|---|---|---|---|---|---|---|---|---|---|
| 1 sicher | | | | Keine sichtbaren biotischen Schäden | | | | Keine sichtbaren abiotischen Schäden | |
| Gesamtbeurteilung | | Vitalitätsstufe 0: Keine/leichte Schädigung (Exploration) | | | | | Lebenserwartung Langfristig | | |

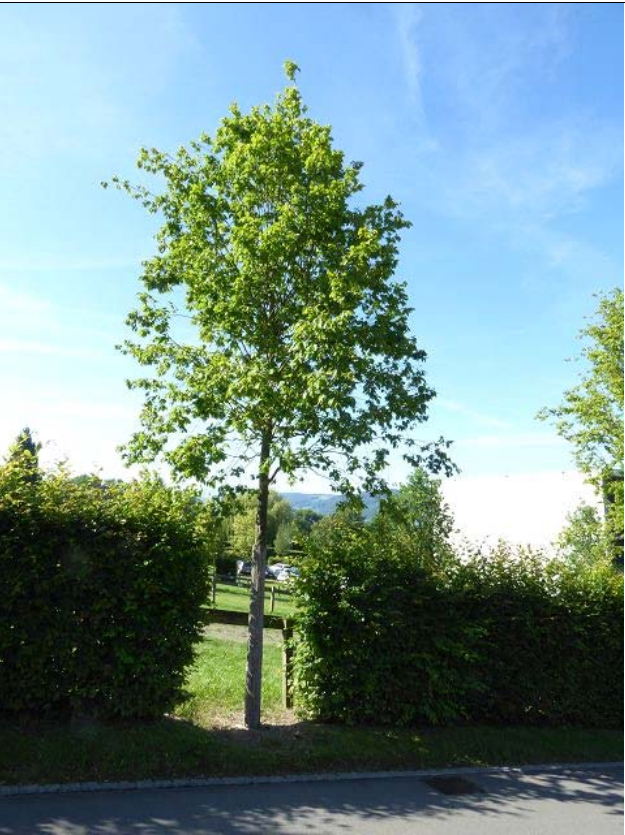
| Baum ID/Nr | | Baumart | | | | | | Baumstandort | |
|---|---|---|---|---|---|---|---|---|---|
| 1 sicher | | | Keine sichtbaren biotischen Schäden | | | | Keine sichtbaren abiotischen Schäden | | |
| Gesamtbeurteilung | | | Vitalitätsstufe 0: Keine/leichte Schädigung (Exploration) | | | | Lebenserwartung Langfristig | | |

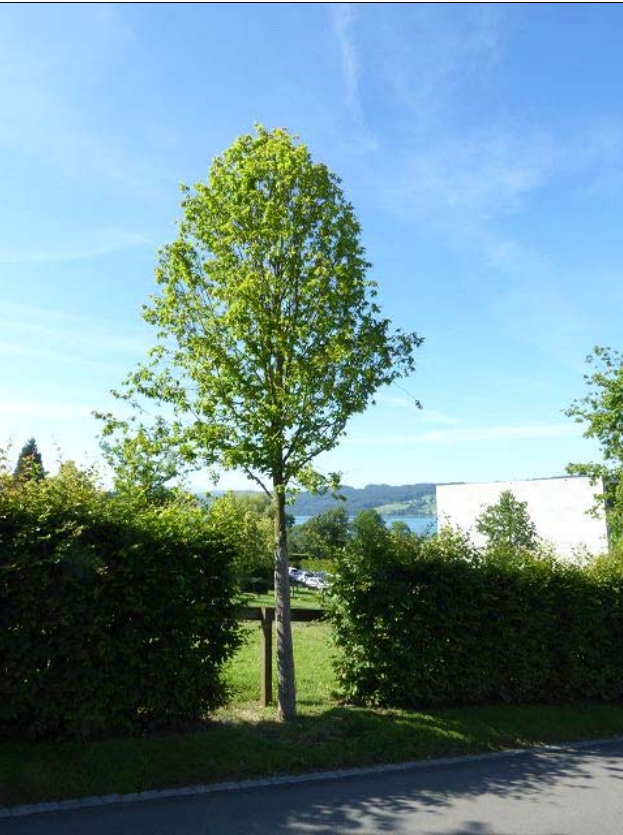
| Baum ID/Nr | | Baumart | | | | | | Baumstandort | |
|---|---|---|---|---|---|---|---|---|---|
| 1 sicher | | | Keine sichtbaren biotischen Schäden | | | | Keine sichtbaren abiotischen Schäden | | |
| Gesamtbeurteilung | | | Vitalitätsstufe 0: Keine/leichte Schädigung (Exploration) | | | | Lebenserwartung Langfristig | | |

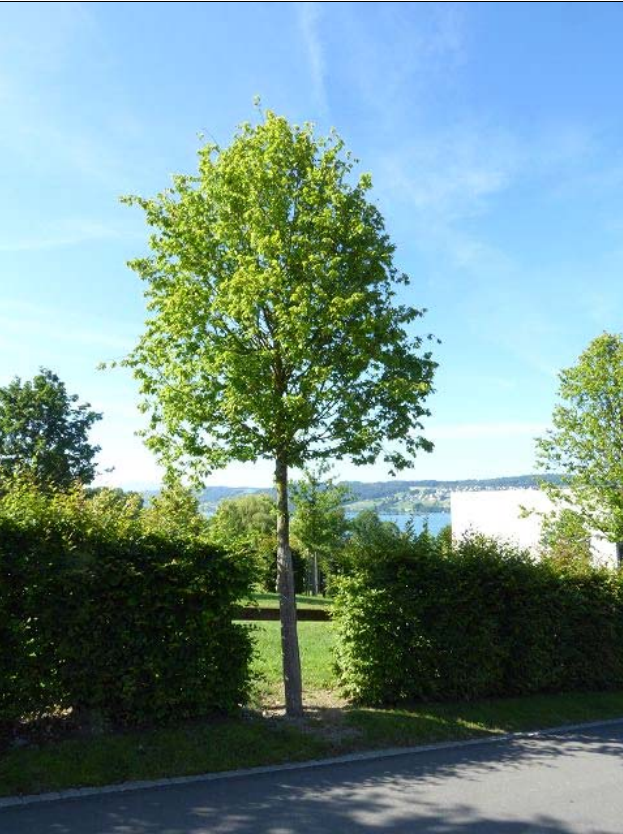
| Baum ID/Nr | | Baumart | | | | | | Baumstandort | |
|---|---|---|---|---|---|---|---|---|---|
| 1 sicher | | | Keine sichtbaren biotischen Schäden | | | | Keine sichtbaren abiotischen Schäden | | |
| Gesamtbeurteilung | | | Vitalitätsstufe 0: Keine/leichte Schädigung (Exploration) | | | | Lebenserwartung Langfristig | | |

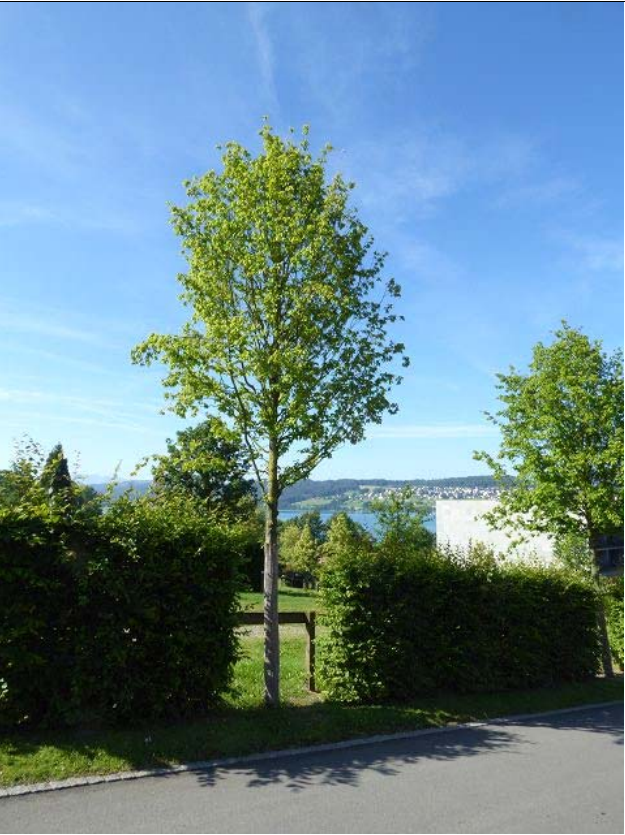
ssstr015

| 1 sicher | | | | Keine sichtbaren biotischen Schäden | | | | Keine sichtbaren abiotischen Schäden | | | |
| Gesamtbeurteilung | | | Vitalitätsstufe 0: Keine/leichte Schädigung (Exploration) | | | | | Lebenserwartung Langfristig | | | |

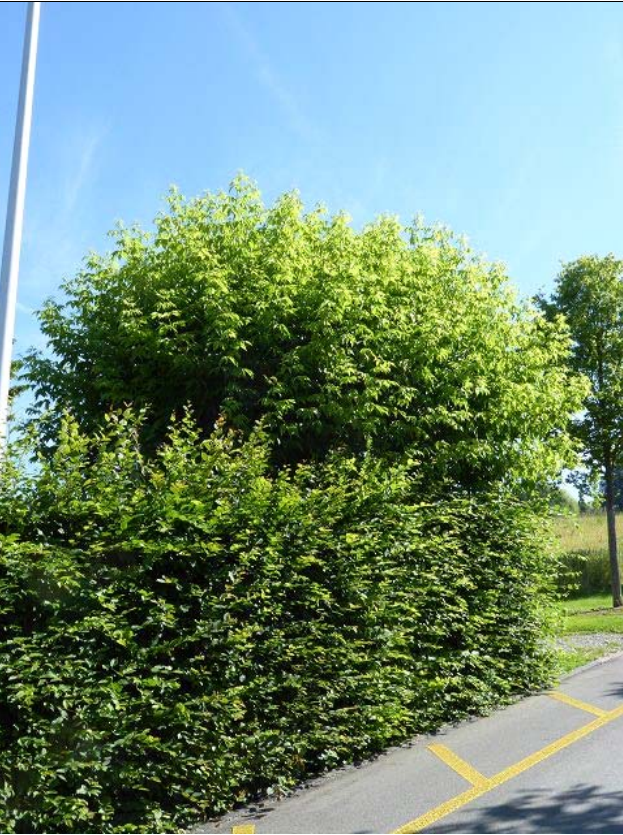
| Baum ID/Nr | | Baumart | | | | | | Baumstandort | |
|---|---|---|---|---|---|---|---|---|---|
| 1 sicher | | | Keine sichtbaren biotischen Schäden | | | | | Keine sichtbaren abiotischen Schäden | |
| Gesamtbeurteilung | | Vitalitätsstufe 0: Keine/leichte Schädigung (Exploration) | | | | | Lebenserwartung Langfristig | | |

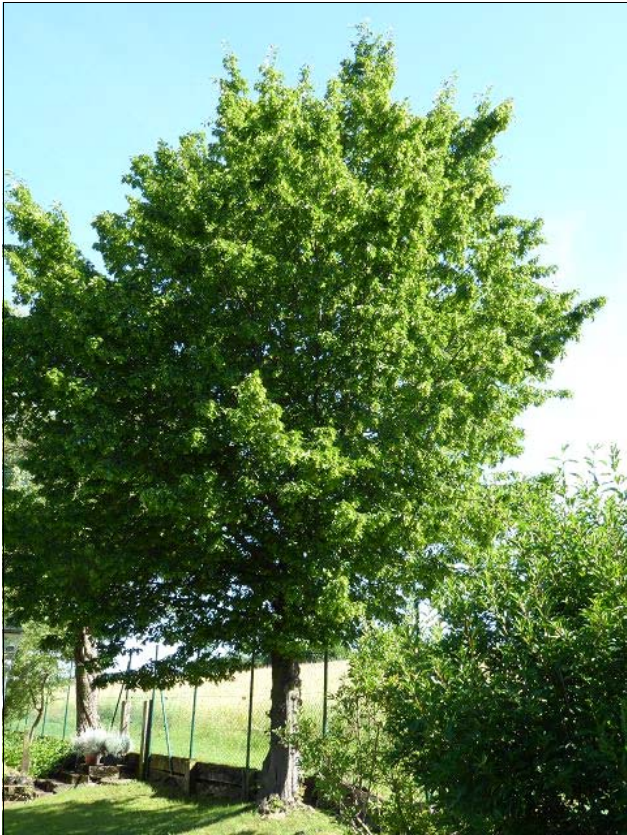
| Baum ID/Nr | | Baumart | | | | | | Baumstandort | | | |
|---|---|---|---|---|---|---|---|---|---|---|---|
| 1 sicher | | | | Keine sichtbaren biotischen Schäden | | | | Keine sichtbaren abiotischen Schäden | | | |
| Gesamtbeurteilung | | | Vitalitätsstufe 0: Keine/leichte Schädigung (Exploration) | | | | | Lebenserwartung Langfristig | | | |

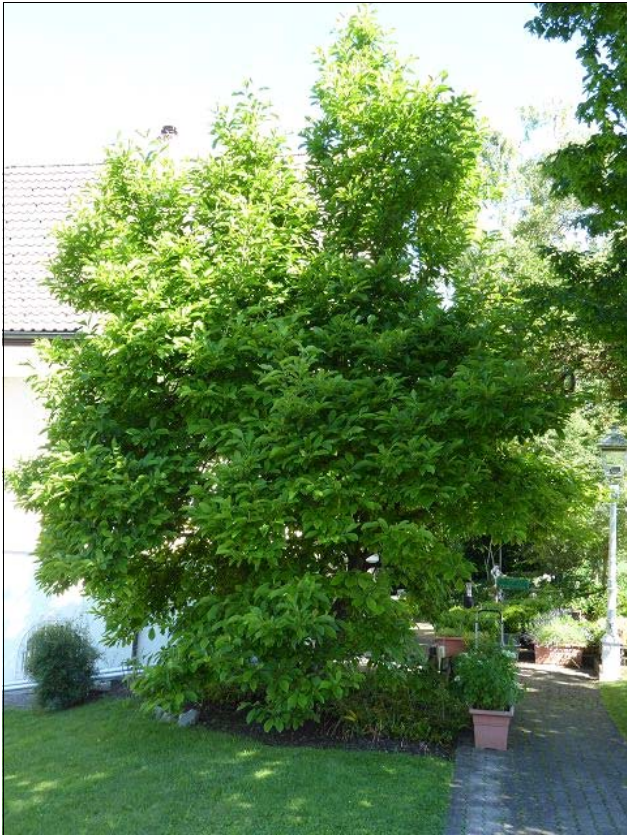
| Baum ID/Nr | | Baumart | | | | | | Baumstandort | | | |
|---|---|---|---|---|---|---|---|---|---|---|---|
| 1 sicher | | | | Keine sichtbaren biotischen Schäden | | | | Keine sichtbaren abiotischen Schäden | | | |
| Gesamtbeurteilung | | | Vitalitätsstufe 1: Leichte/mittlere Schädigung (Degeneration) | | | | Lebenserwartung Langfristig | | | | |

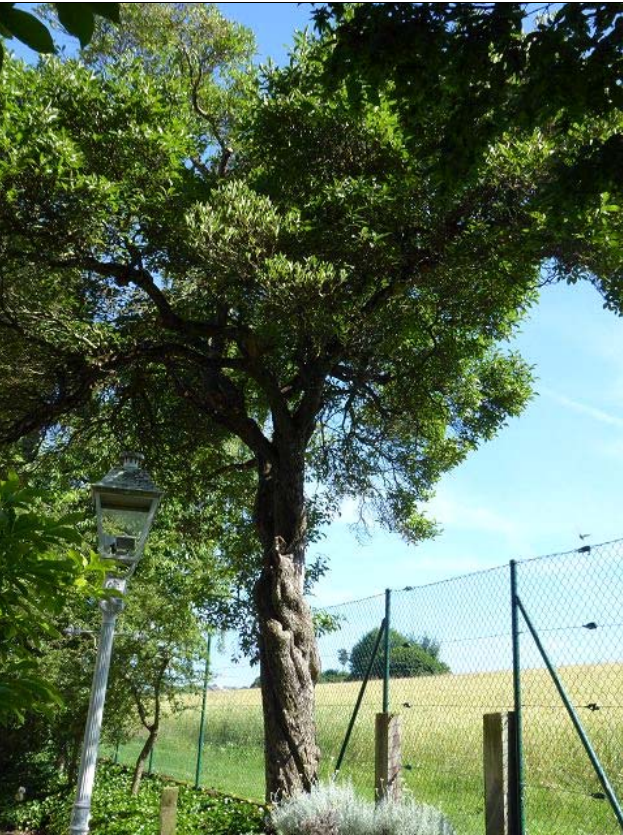
| Baum ID/Nr | | Baumart | | | | | | Baumstandort | | | |
|---|---|---|---|---|---|---|---|---|---|---|---|
| 1 sicher | | | | Keine sichtbaren biotischen Schäden | | | | Keine sichtbaren abiotischen Schäden | | | |
