Baumdaten

Stadt Aarburg

03.05.2018

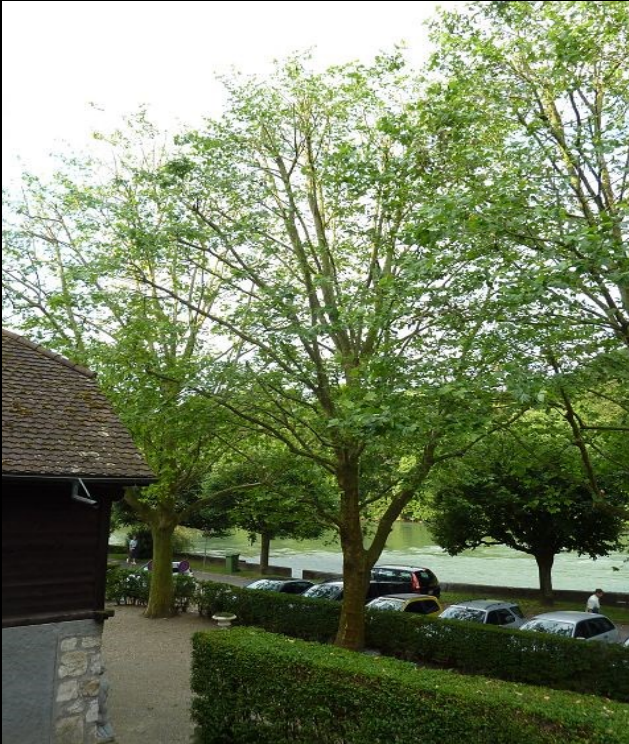
Baum ID/Nr		Baumart					Baumstandort		
	<i>roga002</i>		<i>Gewöhnliche Platane-platanus X hispanica</i>					<i>Rosengarten</i>		
	Stamm U	193	Stamm Ø cm	61.46	Höhe m	18	Kronenradius m	10.0 N-S	4.5 W-O	Baumreihe
	Mess H cm	100								
	Wurzelraum	Freies Gelände		Bedeckung	Kies / Mergelabdeckung			Bewuchs	Unterbepflanzung	
	Wurzeln / Stammfuss			Stamm			Krone			
	Gleichmässige Wurzelanläufe Wurzelanläufe intakt			Gleichmässiger Stammquerschnitt Stamm intakt			Totholz Sekundärtriebe (Schnittreaktion)			
	Statikeinschätzung Visuell			Biotische Schäden			Abiotische Schäden			
	1 sicher			Zweigdürre-Apiognomonina veneta Massaria Krankheit-Splanchnonema platani			Leicht Mittel		Keine sichtbaren abiotischen Schäden	
	Relatives Sicherheitsniveau			Aufgrund des optischem Zustandes, keine Abschätzung des Relativen Sicherheitsniveaus notwendig						
Zusätzliche Beobachtungen Bemerkungen			Realisierte Eingriffe		Kronenkappung		Kronenreduktionsschnitt		3

Stamm Ø cm 61.46										
Keine besonderen Beobachtungen										
Wachstum <i>Explorationsphase</i>			Schadstufe <i>Keine Schädigung</i>				Lebenserwartung <i>Langfristig</i>

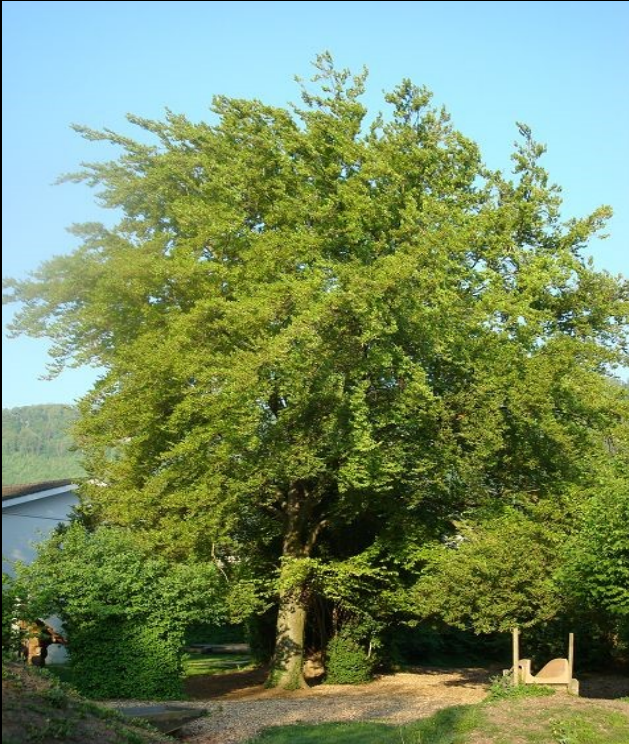
Baum ID/Nr		Baumart					Baumstandort			
	<i>shaa001</i>		<i>Rotbuche-fagus silvatica</i>					<i>Schulhaus Höhe</i>			
	Stamm U	249	Stamm Ø cm	79.30	Höhe m	20	Kronenradius m	8.0	N-S	9.0	<i>Solitärbaum</i>
	Mess H cm	100						7.0	W-O		
	Wurzelraum	<i>Freies Gelände</i>		Bedeckung	<i>Rindenabdeckung</i>			Bewuchs	<i>Wildbewuchs</i>		
	Wurzeln / Stammfuss			Stamm				Krone			
	<i>Gleichmässige Wurzelanläufe</i> <i>Wurzelanläufe intakt</i>			<i>Gleichmässiger Stammquerschnitt</i> <i>Stamm intakt</i> <i>Sonnenbrand</i>				DS	<i>Schwere ausladende Seitenäste</i> <i>Sonnenbrand</i>		
	Statikeinschätzung Visuell			Biotische Schäden				Abiotische Schäden			
	<i>1 sicher</i>			<i>Keine sichtbaren biotischen Schäden</i>				<i>Keine sichtbaren abiotischen Schäden</i>			
	Relatives Sicherheitsniveau			<i>Aufgrund des optischem Zustandes, keine Abschätzung des Relativen Sicherheitsniveaus notwendig</i>

Zusätzliche Beobachtungen Bemerkungen			Realisierte Eingriffe		<i>Keine sichtbaren Eingriffe</i>						
			Stamm Ø cm 79.30								
<i>Vogelnisthöhle montiert 2020.</i>											
Wachstum <i>Stagnationsphase</i>			Schadstufe <i>Deutliche Schädigung</i>				Lebenserwartung <i>Langfristig</i>

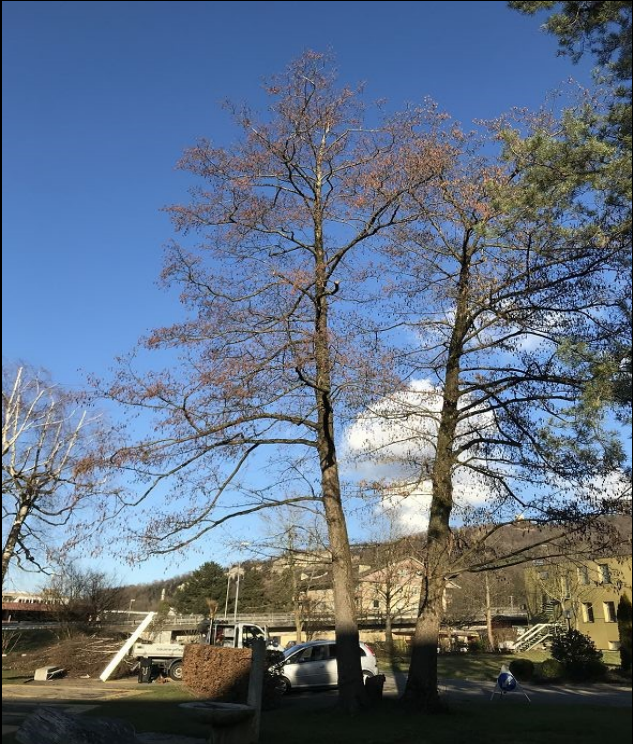
Baum ID/Nr		Baumart					Baumstandort		
	<i>shaa006</i>		<i>Schwarzerle-alnus clutinos</i>					<i>Schulhaus Höhe</i>		
	Stamm U	136	Stamm Ø cm	43.31	Höhe m	18	Kronenradius m	3.0 N-S 4.0	5.0 W-O 5.0	Gruppenbaum
	Mess H cm	100								
	Wurzelraum	Freies Gelände		Bedeckung	Keine Bedeckung			Bewuchs	Rasen	
	Wurzeln / Stammfuss			Stamm			Krone			
	Gleichmässige Wurzelanläufe Wurzelanläufe intakt			Gleichmässiger Stammquerschnitt Stamm intakt Stammausschläge			Einseitige Krone Totholz			
	Statikeinschätzung Visuell			Biotische Schäden			Abiotische Schäden			
	sicher			Keine sichtbaren biotischen Schäden			Keine sichtbaren abiotischen Schäden			
	Relatives Sicherheitsniveau			Aufgrund des optischem Zustandes, keine Abschätzung des Relativen Sicherheitsniveaus notwendig						
Zusätzliche Beobachtungen Bemerkungen			Realisierte Eingriffe			Keine sichtbaren Eingriffe				
Keine besonderen Beobachtungen			Stamm Ø cm 43.31

Wachstum <i>Stagnationsphase</i>			Schadstufe <i>Deutliche Schädigung</i>			Lebenserwartung <i>Langfristig</i>

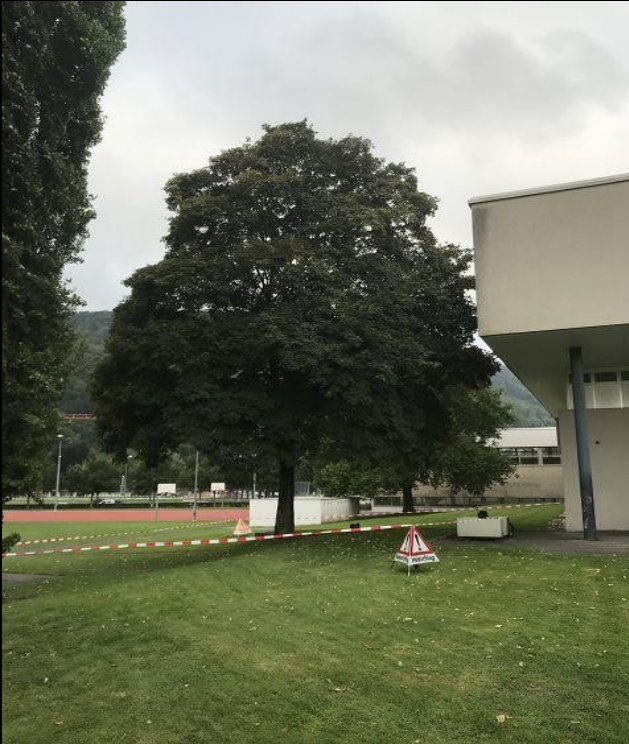
Baum ID/Nr		Baumart						Baumstandort		
	<i>shpa005</i>		<i>Rotblättriger Bergahorn-Acer pseudoplatanus f. atropurpureu</i>						<i>Schulhaus Paradiesli</i>		
	Stamm U	180	Stamm Ø cm	57.32	Höhe m	17	Kronenradius m	7.0 N-S	6.0 W-O	Gruppenbaum	
	Mess H cm	100									
	Wurzelraum	<i>Einseitig freies Gelände</i>			Bedeckung	<i>Asphalt</i>			Bewuchs	<i>Rasen</i>	
	Wurzeln / Stammfuss				Stamm			Krone			
	<i>Gleichmässige Wurzelanläufe</i>				SW	<i>Gleichmässiger Stammquerschnitt</i>			<i>Spitzwinklige Hauptverzweigung</i>		
	<i>Wurzelanläufe verletzt</i>					<i>Stamm intakt</i>			<i>Totholz</i>		
	Statikeinschätzung Visuell				Biotische Schäden			Abiotische Schäden			
	<i>1 sicher</i>				<i>Keine sichtbaren biotischen Schäden</i>			<i>mechanischer Rindenschaden</i>			<i>Stammfuss</i>
Relatives Sicherheitsniveau				<i>Aufgrund des optischem Zustandes, keine Abschätzung des Relativen Sicherheitsniveaus notwendig</i>

Zusätzliche Beobachtungen Bemerkungen				Realisierte Eingriffe			<i>Keine sichtbaren Eingriffe</i>				
<i>Keine besonderen Beobachtungen</i>				Stamm Ø cm			57.32				
Wachstum <i>Explorationsphase</i>				Schadstufe <i>leichte Schädigung</i>			Lebenserwartung <i>Mittelfristig-Langfristig</i>

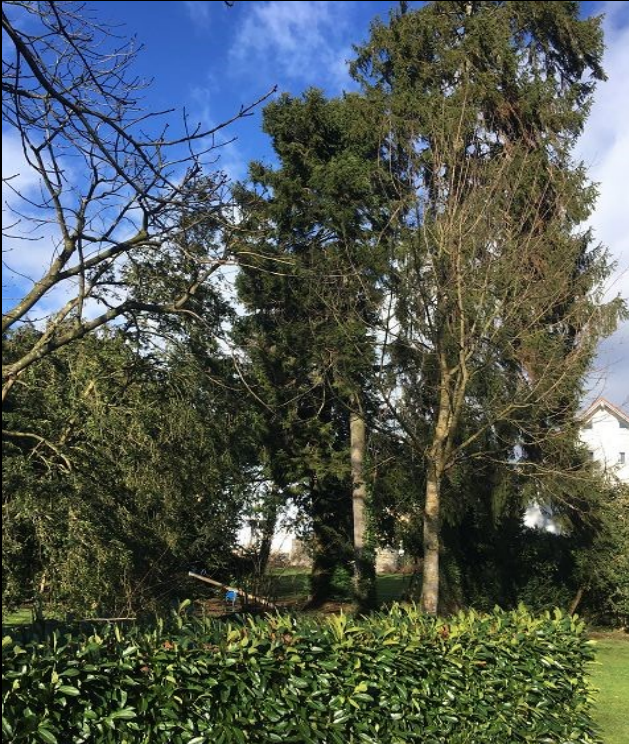
Baum ID/Nr		Baumart					Baumstandort		
	star004		Fichte/Rottanne-Picea abies					Stadtpärkli		
	Stamm U	182	Stamm Ø cm	57.96	Höhe m	18	Kronenradius m	4.5 N-S	6.0 W-O	Gruppenbaum
	Mess H cm	100								
	Wurzelraum	freies Gelände		Bedeckung	keine Abdeckung		Bewuchs	kein Bewuchs		
	Wurzeln / Stammfuss			Stamm			Krone			
	Gleichmässige Wurzelanläufe			Gleichmässiger Stammquerschnitt			Totholz			Div
	Wurzelanläufe intakt			Stamm intakt			Efeubewuchs			Div
	Statikeinschätzung Visuell			Biotische Schäden			Abiotische Schäden			
	1 sicher			Keine sichtbaren biotischen Schäden			Keine sichtbaren abiotischen Schäden			
Relatives Sicherheitsniveau			Aufgrund des optischem Zustandes, keine Abschätzung des Relativen Sicherheitsniveaus notwendig							
Zusätzliche Beobachtungen Bemerkungen		Realisierte Eingriffe		Keine sichtbaren Eingriffe						
Keine besonderen Beobachtungen		Stamm Ø cm 57.96								
Wachstum		Schadstufe					Lebenserwartung

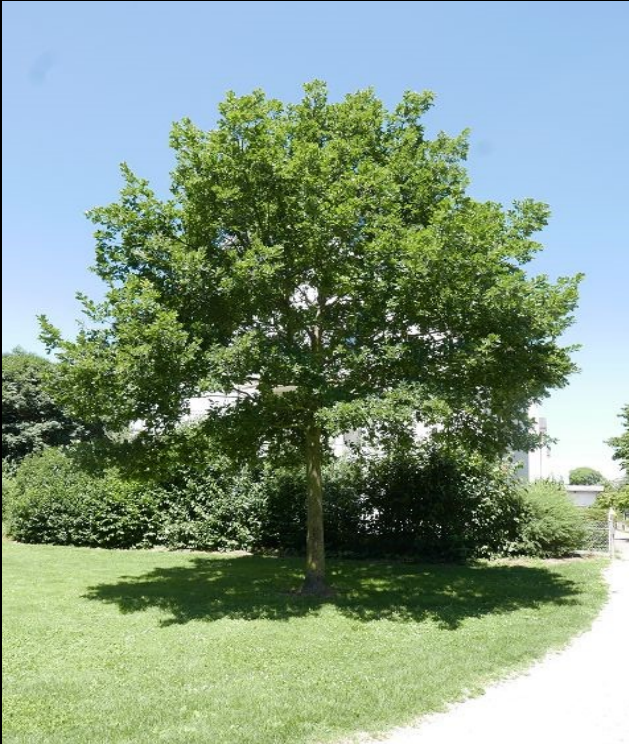
Baum ID/Nr		Baumart					Baumstandort		
	<i>star006</i>		<i>Stieleiche-Quercus robur</i>					<i>Stadtpärkli</i>		
	Stamm U Mess H cm	100	Stamm Ø cm		Höhe m		Kronen- radius m	N-S	W-O	
	Wurzelraum	<i>freies Gelände</i>		Bedeckung	<i>keine Abdeckung</i>			Bewuchs	<i>kein Bewuchs</i>	
	Wurzeln / Stammfuss			Stamm				Krone		
	<i>Gleichmässige Wurzelanläufe</i> <i>Wurzelanläufe intakt</i>			<i>Gleichmässiger Stammquerschnitt</i> <i>Stamm intakt</i>						
	Statikeinschätzung Visuell			Biotische Schäden				Abiotische Schäden		
	<i>1 sicher</i>			<i>Keine sichtbaren biotischen Schäden</i>				<i>Keine sichtbaren abiotischen Schäden</i>		
	Relatives Sicherheitsniveau			<i>Aufgrund des optischem Zustandes, keine Abschätzung des Relativen Sicherheitsniveaus notwendig</i>						
	Zusätzliche Beobachtungen Bemerkungen			Realisierte Eingriffe Stamm Ø cm		<i>Keine sichtbaren Eingriffe</i>				
<i>Keine besonderen Beobachtungen</i>

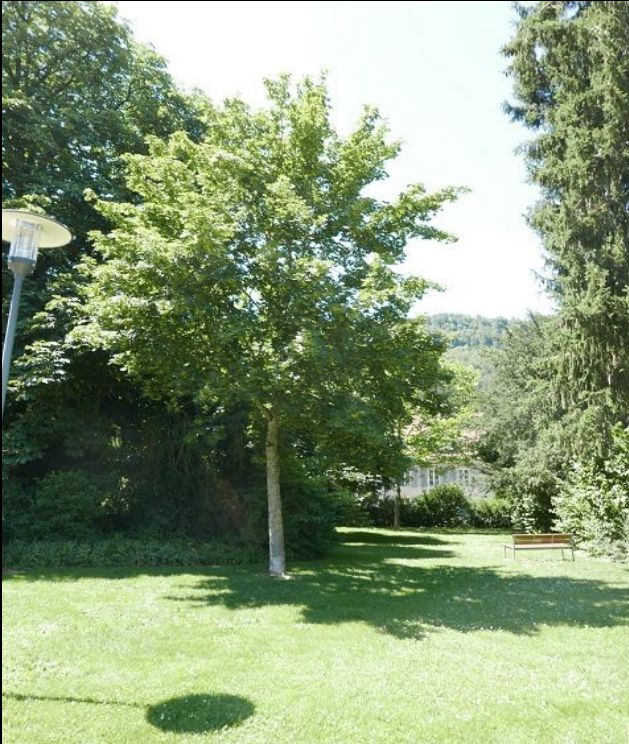
Baum ID/Nr		Baumart					Baumstandort		
	<i>star008</i>		<i>Bergahorn-Acer pseudoplatanus</i>					<i>Stadtpärkli</i>		
	Stamm U Mess H cm	100	Stamm Ø cm		Höhe m		Kronen- radius m	N-S	W-O	
	Wurzelraum	freies Gelände		Bedeckung	keine Abdeckung			Bewuchs	kein Bewuchs	
	Wurzeln / Stammfuss			Stamm			Krone			
	Gleichmässige Wurzelanläufe Wurzelanläufe intakt			Gleichmässiger Stammquerschnitt Stamm intakt						
	Statikeinschätzung Visuell			Biotische Schäden			Abiotische Schäden			
	1 sicher			Keine sichtbaren biotischen Schäden			Keine sichtbaren abiotischen Schäden			
	Relatives Sicherheitsniveau			Aufgrund des optischem Zustandes, keine Abschätzung des Relativen Sicherheitsniveaus notwendig						
	Zusätzliche Beobachtungen Bemerkungen			Realisierte Eingriffe Stamm Ø cm		Keine sichtbaren Eingriffe				
Keine besonderen Beobachtungen										
Wachstum			Schadstufe				Lebenserwartung

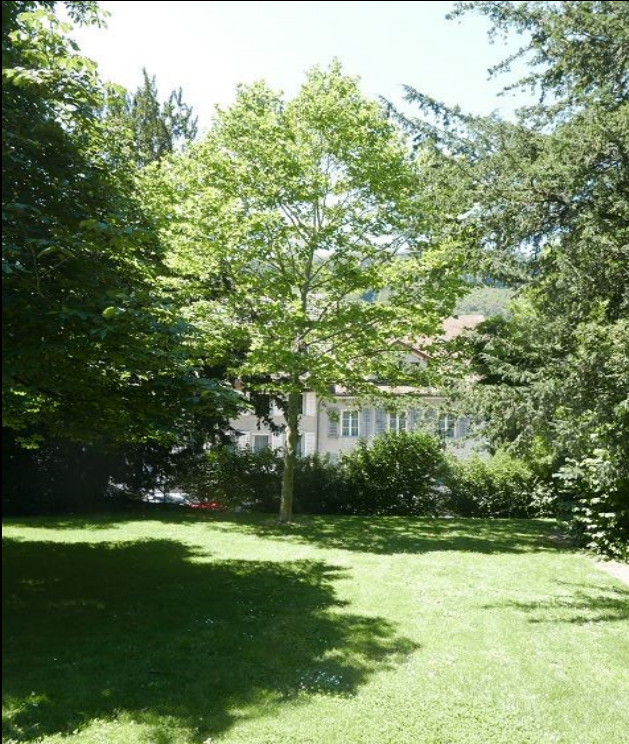
Baum ID/Nr		Baumart					Baumstandort		
	<i>star010</i>		<i>Gewöhnliche Platane-Platanus X hispanica</i>					<i>Stadtpärkli</i>		
	Stamm U Mess H cm	100	Stamm Ø cm		Höhe m		Kronen- radius m	N-S	W-O	
	Wurzelraum	freies Gelände		Bedeckung	keine Abdeckung			Bewuchs	kein Bewuchs	
	Wurzeln / Stammfuss			Stamm			Krone			
	Gleichmässige Wurzelanläufe Wurzelanläufe intakt			Gleichmässiger Stammquerschnitt Stamm intakt						
	Statikeinschätzung Visuell			Biotische Schäden			Abiotische Schäden			
	1 sicher			Keine sichtbaren biotischen Schäden			Keine sichtbaren abiotischen Schäden			
	Relatives Sicherheitsniveau			Aufgrund des optischem Zustandes, keine Abschätzung des Relativen Sicherheitsniveaus notwendig						
	Zusätzliche Beobachtungen Bemerkungen			Realisierte Eingriffe Stamm Ø cm		Keine sichtbaren Eingriffe				
Keine besonderen Beobachtungen										
Wachstum			Schadstufe				Lebenserwartung

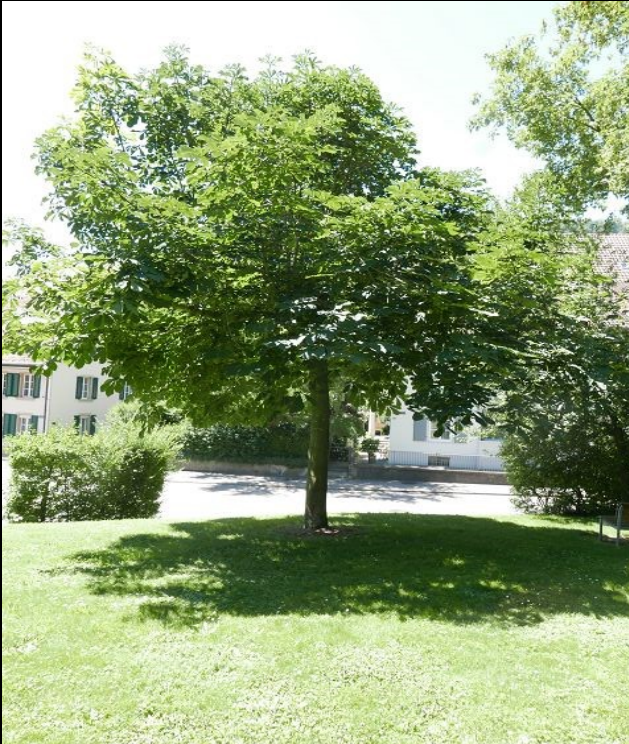
Baum ID/Nr		Baumart					Baumstandort		
	<i>star013</i>		<i>Roskastanie-Aesculus hippocastanum</i>					<i>Stadtpärkli</i>		
	Stamm U Mess H cm	100	Stamm Ø cm		Höhe m		Kronen- radius m	N-S	W-O	
	Wurzelraum	<i>freies Gelände</i>		Bedeckung	<i>keine Abdeckung</i>			Bewuchs	<i>kein Bewuchs</i>	
	Wurzeln / Stammfuss			Stamm				Krone		
	<i>Gleichmässige Wurzelanläufe</i> <i>Wurzelanläufe intakt</i>			<i>Gleichmässiger Stammquerschnitt</i> <i>Stamm intakt</i>						
	Statikeinschätzung Visuell			Biotische Schäden				Abiotische Schäden		
	<i>1 sicher</i>			<i>Keine sichtbaren biotischen Schäden</i>				<i>Keine sichtbaren abiotischen Schäden</i>		
	Relatives Sicherheitsniveau			<i>Aufgrund des optischem Zustandes, keine Abschätzung des Relativen Sicherheitsniveaus notwendig</i>						
	Zusätzliche Beobachtungen Bemerkungen			Realisierte Eingriffe Stamm Ø cm		<i>Keine sichtbaren Eingriffe</i>				
<i>Keine besonderen Beobachtungen</i>

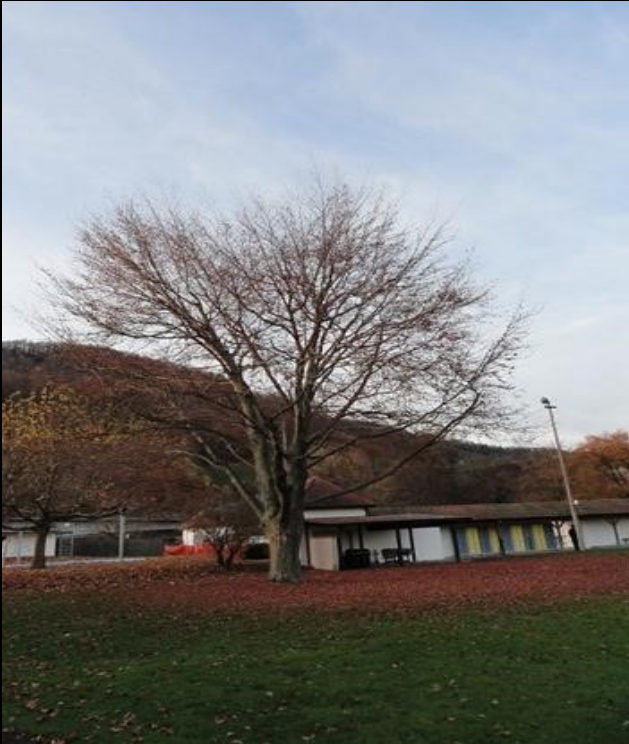
Baum ID/Nr		Baumart					Baumstandort			
	swba005		Blutbuche-Fagus sylvatica "Atropunicea"					Schwimmbad Aarburg			
	Stamm U	305	Stamm Ø cm	97.13	Höhe m	18	Kronenradius m	N-S	W-O		
	Mess H cm	100									
	Wurzelraum	freies Gelände		Bedeckung	keine Abdeckung			Bewuchs	kein Bewuchs		
	Wurzeln / Stammfuss			Stamm				Krone			
	Gleichmässige Wurzelanläufe Wurzelanläufe intakt			Gleichmässiger Stammquerschnitt Stamm intakt							
	Statikeinschätzung Visuell			Biotische Schäden				Abiotische Schäden			
	1 sicher			Keine sichtbaren biotischen Schäden				Keine sichtbaren abiotischen Schäden			
	Relatives Sicherheitsniveau			Aufgrund des optischem Zustandes, keine Abschätzung des Relativen Sicherheitsniveaus notwendig							
Zusätzliche Beobachtungen Bemerkungen			Realisierte Eingriffe		Keine sichtbaren Eingriffe						
			Stamm Ø cm 97.13								
Keine besonderen Beobachtungen											
Wachstum			Schadstufe				Lebenserwartung
