## Bauminventar

Diverse Baumstandorte

5.7.2023

Gemeinde Freienwil

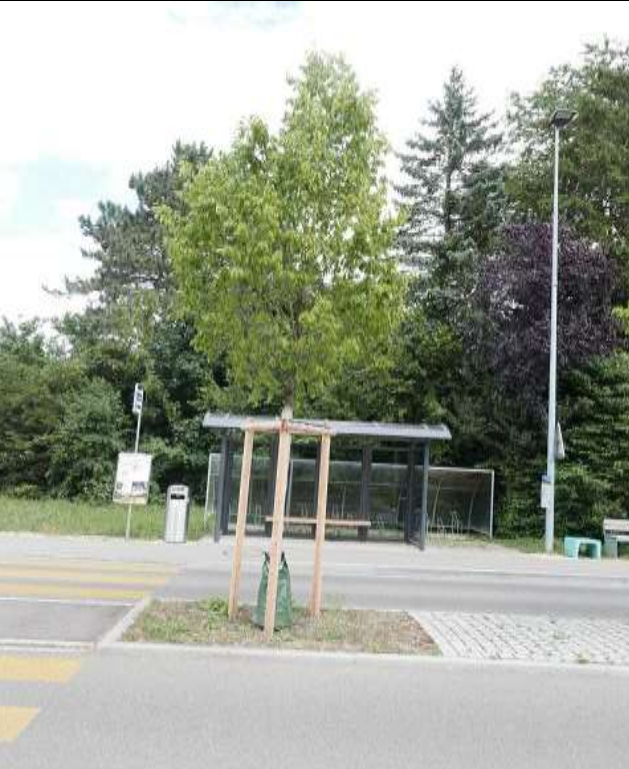
<b>Baum ID/Nr</b>	<b>Baumart</b>					<b>Baumstandort</b>			<b>Pflanzjahr ca</b>
	<i>gef001</i>	<i>Weissbuche/Hagenbuche-Carpinus betulus</i>					<i>Badenerstrasse</i>			2016
	Stamm U Mess H cm	31 100	Stamm Ø cm	9.87	Höhe m	6	Kronen- radius m	1.5 1.5 N-S	1.0 1.0 W-O	Baumreihe
	Wurzelraum	<i>Baumscheibe Randabschluss</i>		Bedeckung	<i>Asphalt/Pflasterung</i>			Bewuchs	<i>Wildbewuchs</i>	
	<b>Wurzeln / Stammfuss</b>			<b>Stamm</b>				<b>Krone</b>		
	<i>Wurzelanläufe nicht sichtbar</i>			<i>Gleichmässiger Stammquerschnitt Stamm intakt</i>				<i>Lichtraumprofil zu tief</i>		
	<b>Statikeinschätzung Visuell</b>			<b>Biotische Schäden</b>				<b>Abiotische Schäden</b>		
<i>sicher</i>			<i>Keine sichtbaren biotischen Schäden</i>				<i>Keine sichtbaren abiotischen Schäden</i>			
<b>Relatives Sicherheitsniveau</b>			<i>Aufgrund des optischen Zustandes, keine Abschätzung des Relativen Sicherheitsniveaus notwendig.</i>

<b>Zusätzliche Beobachtungen Bemerkungen</b>	<b>Realisierte Eingriffe</b>		<i>Lichtraumprofil erstellt</i> 2023							
<i>Bewässerungssack.</i>										
<b>Wachstumsphase</b> <i>Explorationsphase</i>			<b>Schadstufe</b> <i>leichte Schädigung</i>				<b>Lebenserwartung</b> <i>Langfristig</i>

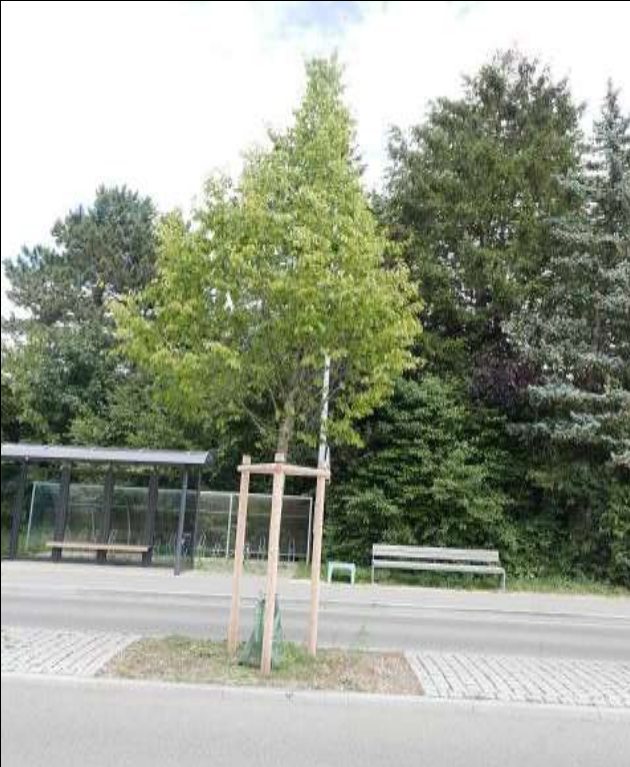
<b>Baum ID/Nr</b>	<b>Baumart</b>					<b>Baumstandort</b>			<b>Pflanzjahr ca</b>
	<i>gef002</i>	<i>Weissbuche/Hagenbuche-Carpinus betulus</i>					<i>Badenerstrasse</i>			
	Stamm U Mess H cm	32 100	Stamm Ø cm	10.19	Höhe m	6.5	Kronen- radius m	2.0 N-S 1.5	1.5 W-O 2.0	Baumreihe
	Wurzelraum	<i>Baumscheibe Randabschluss</i>		Bedeckung	<i>Asphalt/Pflasterung</i>			Bewuchs	<i>Wildbewuchs</i>	
	<b>Wurzeln / Stammfuss</b>			<b>Stamm</b>				<b>Krone</b>		
	<i>Wurzelanläufe nicht sichtbar</i>			<i>Gleichmässiger Stammquerschnitt Stamm intakt</i>				<i>Lichtraumprofil zu tief</i>		
	<b>Statikeinschätzung Visuell</b>			<b>Biotische Schäden</b>				<b>Abiotische Schäden</b>		
<i>sicher</i>			<i>Keine sichtbaren biotischen Schäden</i>				<i>Keine sichtbaren abiotischen Schäden</i>			
<b>Relatives Sicherheitsniveau</b>			<i>Aufgrund des optischen Zustandes, keine Abschätzung des Relativen Sicherheitsniveaus notwendig.</i>

<b>Zusätzliche Beobachtungen Bemerkungen</b>	<b>Realisierte Eingriffe</b>		<i>Lichtraumprofil erstellt</i> 2023							
<i>Bewässerungssack</i>										
<b>Wachstumsphase</b> <i>Explorationsphase</i>			<b>Schadstufe</b> <i>leichte Schädigung</i>				<b>Lebenserwartung</b> <i>Langfristig</i>

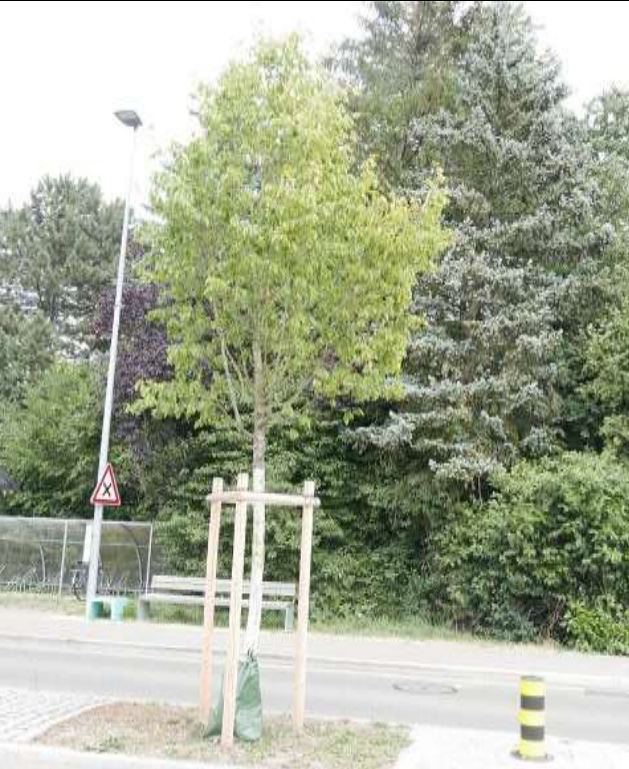
Baum ID/Nr		Baumart				Baumstandort			Pflanzjahr ca
	gef003		Weissbuche/Hagenbuche-Carpinus betulus				Badenerstrasse			
	Stamm U Mess H cm	32 100	Stamm Ø cm	10.19	Höhe m	6.5	Kronen- radius m	1.5 1.5	N-S W-O	Baumreihe
	Wurzelraum	Baumscheibe Randabschluss		Bedeckung	Asphalt/Pflästerung			Bewuchs	Wildbewuchs	
	Wurzeln / Stammfuss			Stamm				Krone		
	Wurzelanläufe nicht sichtbar			Gleichmässiger Stammquerschnitt Stamm intakt				Lichtraumprofil zu tief		
	Statikeinschätzung Visuell			Biotische Schäden				Abiotische Schäden		
	sicher			Keine sichtbaren biotischen Schäden				Keine sichtbaren abiotischen Schäden		
	Relatives Sicherheitsniveau			Aufgrund des optischen Zustandes, keine Abschätzung des Relativen Sicherheitsniveaus notwendig.						
	Zusätzliche Beobachtungen Bemerkungen			Realisierte Eingriffe		Lichtraumprofil erstellt 2023				
Bewässerungssack										
Wachstumsphase Explorationsphase				Schadstufe leichte Schädigung				Lebenserwartung Langfristig

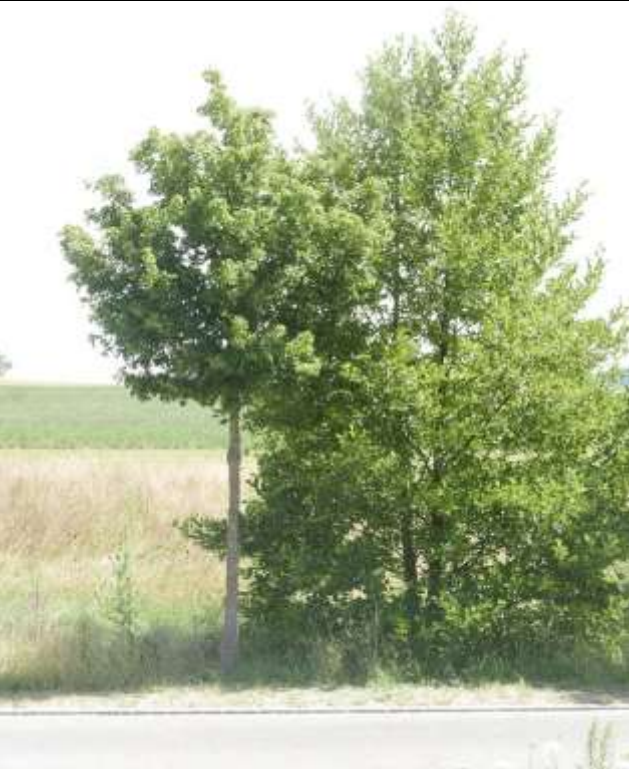
<b>Baum ID/Nr</b>	<b>Baumart</b>					<b>Baumstandort</b>			<b>Pflanzjahr ca</b>
	<i>gefb004</i>	<i>Feldahorn-Acer campestre</i>					<i>Badenerstrasse</i>			
	Stamm U Mess H cm	34 100	Stamm Ø cm	10.83	Höhe m	6	Kronen- radius m	1.5 1.5 N-S	1.5 1.5 W-O	Baumreihe
	Wurzelraum	<i>Einseitig freies Gelände</i>		Bedeckung	<i>Asphalt</i>			Bewuchs	<i>Wildbewuchs</i>	
	<b>Wurzeln / Stammfuss</b>			<b>Stamm</b>				<b>Krone</b>		
	<i>Gleichmässige Wurzelanläufe</i> <i>Wurzelanläufe intakt</i>			<i>Gleichmässiger Stammquerschnitt</i> <i>Stamm intakt</i>				<i>Lichtraumprofil zu tief</i> <i>Konkurrenz durch Erle</i>		
	<b>Statikeinschätzung Visuell</b>			<b>Biotische Schäden</b>				<b>Abiotische Schäden</b>		
	<i>sicher</i>			<i>Keine sichtbaren biotischen Schäden</i>				<i>Keine sichtbaren abiotischen Schäden</i>		
	<b>Relatives Sicherheitsniveau</b>			<i>Aufgrund des optischen Zustandes, keine Abschätzung des Relativen Sicherheitsniveaus notwendig.</i>

<b>Zusätzliche Beobachtungen Bemerkungen</b>	<b>Realisierte Eingriffe</b>		<i>Keine sichtbaren Eingriffe</i>						
<i>Drahtgitter am Stamm. Konkurrenz durch Erle.</i>										
<b>Wachstumsphase</b> <i>Explorationsphase</i>			<b>Schadstufe</b> <i>Keine Schädigung</i>				<b>Lebenserwartung</b> <i>Langfristig</i>

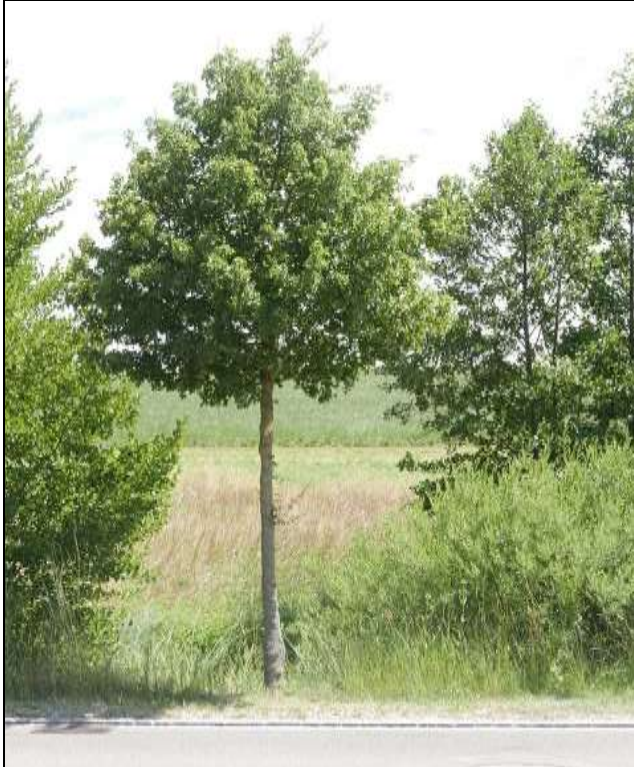
<b>Baum ID/Nr</b>	<b>Baumart</b>					<b>Baumstandort</b>			<b>Pflanzjahr ca</b>
	<i>gefb005</i>	<i>Feldahorn-Acer campestre</i>					<i>Badenerstrasse</i>			
	Stamm U Mess H cm	39 100	Stamm Ø cm	12.42	Höhe m	6	Kronen- radius m	2.0 1.5 <i>N-S</i>	2.0 1.5 <i>W-O</i>	<i>Baumreihe</i>
	Wurzelraum	<i>Einseitig freies Gelände</i>		Bedeckung	<i>Asphalt</i>			Bewuchs	<i>Wildbewuchs</i>	
	<b>Wurzeln / Stammfuss</b>			<b>Stamm</b>				<b>Krone</b>		
	<i>Gleichmässige Wurzelanläufe</i> <i>Wurzelanläufe intakt</i>			<i>Gleichmässiger Stammquerschnitt</i> <i>Stamm intakt</i> <i>Stammausschläge</i>				<i>Lichtraumprofil zu tief</i> <i>Konkurrenz durch Erle</i>		
	<b>Statikeinschätzung Visuell</b>			<b>Biotische Schäden</b>				<b>Abiotische Schäden</b>		
	<i>sicher</i>			<i>Keine sichtbaren biotischen Schäden</i>				<i>Keine sichtbaren abiotischen Schäden</i>		
<b>Relatives Sicherheitsniveau</b>			<i>Aufgrund des optischen Zustandes, keine Abschätzung des Relativen Sicherheitsniveaus notwendig.</i>

<b>Zusätzliche Beobachtungen Bemerkungen</b>	<b>Realisierte Eingriffe</b>		<i>Lichtraumprofil erstellt</i> <span style="float: right;"><i>Div</i></span>							
<i>Drahtgitter am Stamm. Konkurrenz durch Erle.</i>										
<b>Wachstumsphase</b> <i>Explorationsphase</i>			<b>Schadstufe</b> <i>Keine Schädigung</i>				<b>Lebenserwartung</b> <i>Langfristig</i>

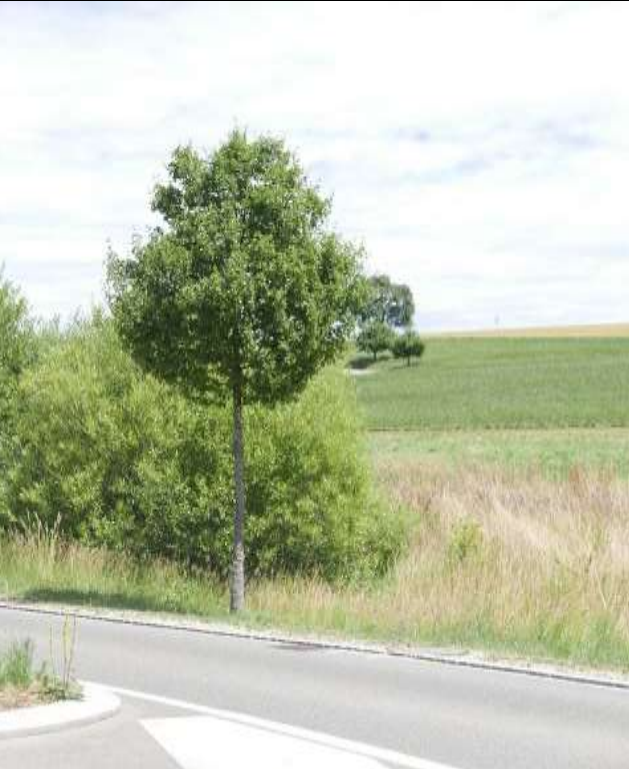
<b>Baum ID/Nr</b>	<b>Baumart</b>					<b>Baumstandort</b>			<b>Pflanzjahr ca</b>
	<i>gefb006</i>	<i>Feldahorn-Acer campestre</i>					<i>Badenerstrasse</i>			
	Stamm U Mess H cm	37 100	Stamm Ø cm	11.78	Höhe m	6	Kronen- radius m	1.5 N-S 1.5	1.5 W-O 1.5	Baumreihe
	Wurzelraum	<i>Einseitig freies Gelände</i>		Bedeckung	<i>Asphalt</i>			Bewuchs	<i>Wiese</i>	
	<b>Wurzeln / Stammfuss</b>			<b>Stamm</b>				<b>Krone</b>		
	<i>Gleichmässige Wurzelanläufe</i> <i>Wurzelanläufe intakt</i>			<i>Gleichmässiger Stammquerschnitt</i> <i>Stamm intakt</i> <i>Stammausschläge</i>				<i>Lichtraumprofil zu tief</i>		
	<b>Statikeinschätzung Visuell</b>			<b>Biotische Schäden</b>				<b>Abiotische Schäden</b>		
	<i>sicher</i>			<i>Keine sichtbaren biotischen Schäden</i>				<i>Keine sichtbaren abiotischen Schäden</i>		
	<b>Relatives Sicherheitsniveau</b>			<i>Aufgrund des optischen Zustandes, keine Abschätzung des Relativen Sicherheitsniveaus notwendig.</i>

<b>Zusätzliche Beobachtungen Bemerkungen</b>	<b>Realisierte Eingriffe</b>		<i>Keine sichtbaren Eingriffe</i>						
<i>Drahtgitter am Stamm.</i>										
<b>Wachstumsphase</b> <i>Explorationsphase</i>			<b>Schadstufe</b> <i>Keine Schädigung</i>				<b>Lebenserwartung</b> <i>Langfristig</i>

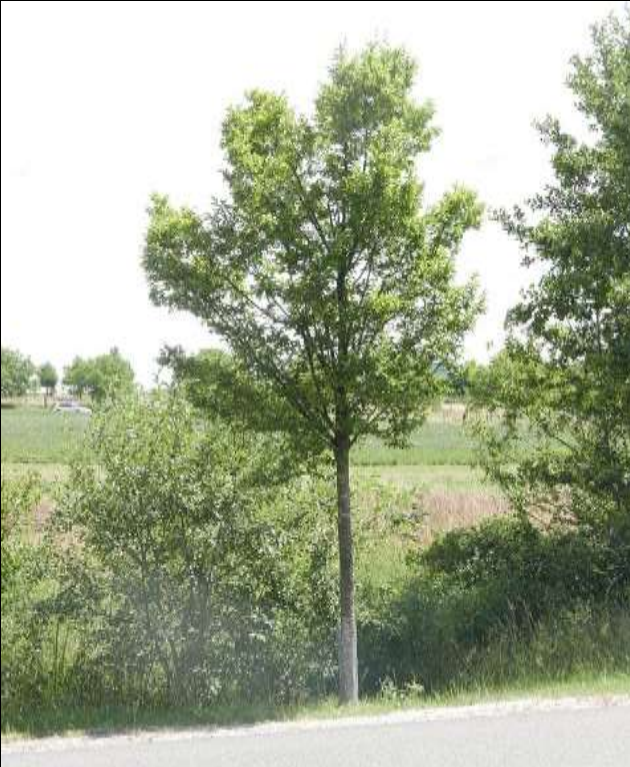
<b>Baum ID/Nr</b>	<b>Baumart</b>					<b>Baumstandort</b>			<b>Pflanzjahr ca</b>
	<i>gef007</i>	<i>Weissbuche/Hagenbuche-Carpinus betulus</i>					<i>Badenerstrasse</i>			
	Stamm U Mess H cm	42 100	Stamm Ø cm	13.38	Höhe m	7	Kronen- radius m	1.5 1.5 <i>N-S</i>	1.5 1.5 <i>W-O</i>	<i>Baumreihe</i>
	Wurzelraum	<i>Einseitig freies Gelände</i>		Bedeckung	<i>Asphalt</i>			Bewuchs	<i>Wildbewuchs</i>	
	<b>Wurzeln / Stammfuss</b>			<b>Stamm</b>				<b>Krone</b>		
	<i>Gleichmässige Wurzelanläufe</i> <i>Wurzelanläufe intakt</i>			<i>Gleichmässiger Stammquerschnitt</i> <i>Stamm intakt</i>				<i>Lichtraumprofil zu tief</i>		
	<b>Statikeinschätzung Visuell</b>			<b>Biotische Schäden</b>				<b>Abiotische Schäden</b>		
	<i>sicher</i>			<i>Keine sichtbaren biotischen Schäden</i>				<i>Keine sichtbaren abiotischen Schäden</i>		
	<b>Relatives Sicherheitsniveau</b>			<i>Aufgrund des optischen Zustandes, keine Abschätzung des Relativen Sicherheitsniveaus notwendig.</i>

<b>Zusätzliche Beobachtungen Bemerkungen</b>	<b>Realisierte Eingriffe</b>		<i>Keine sichtbaren Eingriffe</i>						
<i>Drahtgitter am Stamm.</i>										
<b>Wachstumsphase</b> <i>Explorationsphase</i>			<b>Schadstufe</b> <i>Keine Schädigung</i>				<b>Lebenserwartung</b> <i>Langfristig</i>

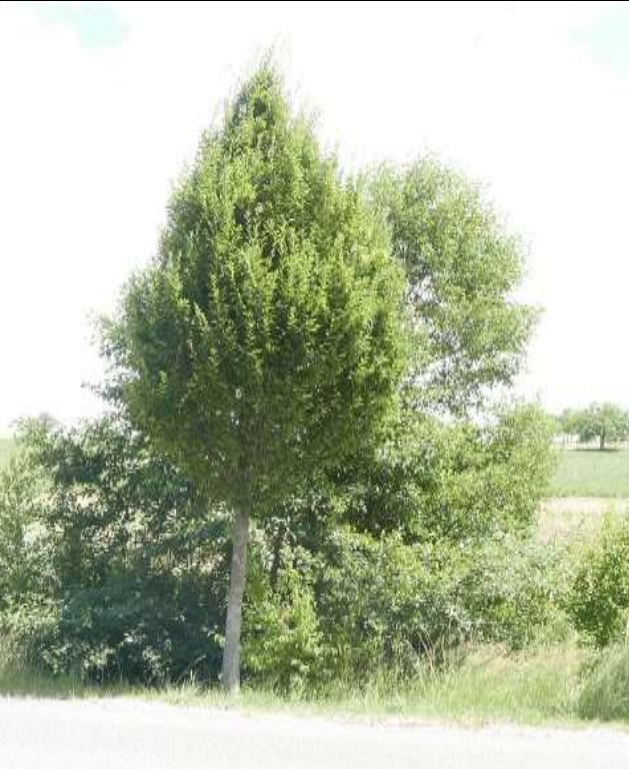
Baum ID/Nr		Baumart				Baumstandort			Pflanzjahr ca
	gef008		Säulenhainbuche-Carpinus betulus "Fastigiata"				Badenerstrasse			
	Stamm U Mess H cm	130 100	Stamm Ø cm	41.40	Höhe m	6	Kronen- radius m	1.5 1.0 N-S	1.5 1.5 W-O	Baumreihe
	Wurzelraum	Einseitig freies Gelände		Bedeckung	Asphalt			Bewuchs	Wildbewuchs	
	Wurzeln / Stammfuss			Stamm				Krone		
	Gleichmässige Wurzelanläufe Wurzelanläufe intakt			Gleichmässiger Stammquerschnitt Stamm intakt				Lichtraumprofil zu tief		
	Statikeinschätzung Visuell			Biotische Schäden				Abiotische Schäden		
	sicher			Keine sichtbaren biotischen Schäden				Keine sichtbaren abiotischen Schäden		
	Relatives Sicherheitsniveau			Aufgrund des optischen Zustandes, keine Abschätzung des Relativen Sicherheitsniveaus notwendig.						
	Zusätzliche Beobachtungen Bemerkungen			Realisierte Eingriffe						
Drahtgitter am Stamm.			Keine sichtbaren Eingriffe							
Wachstumsphase Explorationsphase			Schadstufe Keine Schädigung				Lebenserwartung Langfristig

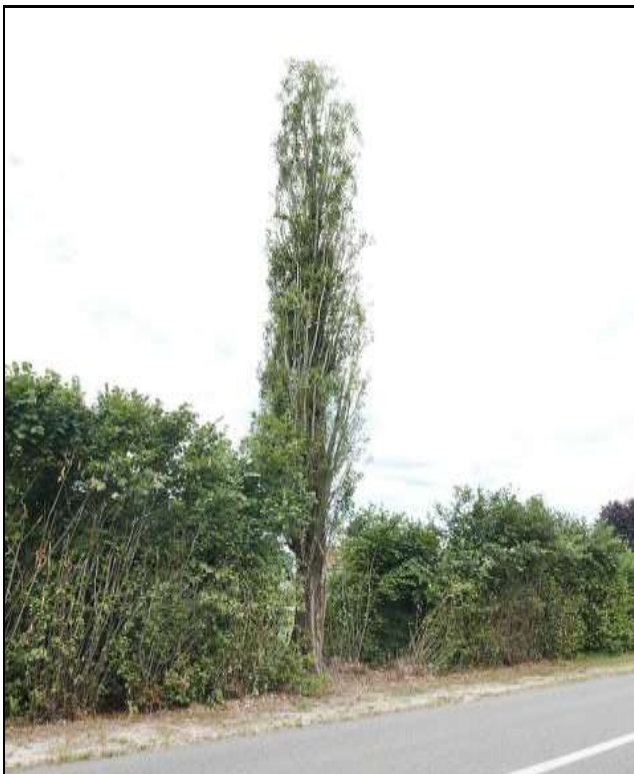
Baum ID/Nr		Baumart				Baumstandort			Pflanzjahr ca
	gef009		Säulenpappel-Populus nigra "Italica"				Badenerstrasse			
	Stamm U Mess H cm	240 100	Stamm Ø cm	76.43	Höhe m	21	Kronen- radius m	1.5 N-S 1.5	1.5 W-O 1.5	Gruppenbaum
	Wurzelraum	Einseitig freies Gelände		Bedeckung	Asphalt			Bewuchs	Wildbewuchs	
	Wurzeln / Stammfuss			Stamm				Krone		
	Ungleichmässige Wurzelanläufe Wurzelanläufe intakt			Ungleichmässiger Stamm Stamm intakt				Sekundärtriebe (Schnittreaktion)		
	Statikeinschätzung Visuell			Biotische Schäden				Abiotische Schäden		
	leichte Gefährdung			Keine sichtbaren biotischen Schäden				Keine sichtbaren abiotischen Schäden		
	Relatives Sicherheitsniveau		Aufgrund des optischen Zustandes, keine Abschätzung des Relativen Sicherheitsniveaus notwendig.							
	Zusätzliche Beobachtungen Bemerkungen		Realisierte Eingriffe		Kronentlastungsschnitt 2023					
Keine besonderen Beobachtungen

Wachstumsphase Degenerationsphase				Schadstufe Keine Schädigung				Lebenserwartung Langfristig

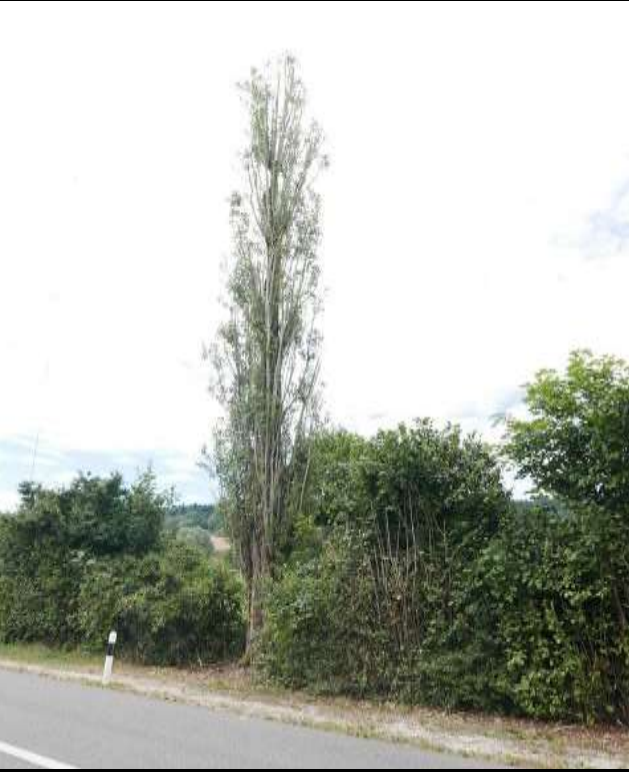
<b>Baum ID/Nr</b>	<b>Baumart</b>					<b>Baumstandort</b>			<b>Pflanzjahr ca</b>	
	<i>gef010</i>	<i>Säulenpappel-Populus nigra "Italica"</i>					<i>Badenerstrasse</i>				
	Stamm U Mess H cm	280 100	Stamm Ø cm	89.17	Höhe m	21	Kronen- radius m	1.5 N-S 1.5	1.5 W-O 1.5	Gruppenbaum	
	Wurzelraum	<i>Einseitig freies Gelände</i>		Bedeckung	<i>Asphalt</i>			Bewuchs	<i>Wildbewuchs</i>		
	<b>Wurzeln / Stammfuss</b>			<b>Stamm</b>				<b>Krone</b>			
	<i>Ungleichmässige Wurzelanläufe</i> <i>Wurzelanläufe intakt</i>			<i>Stamm verletzt</i>				<i>N</i>	<i>Sekundärtriebe (Schnittreaktion)</i>		
	<b>Statikeinschätzung Visuell</b>			<b>Biotische Schäden</b>				<b>Abiotische Schäden</b>			
	<i>leichte Gefährdung</i>			<i>Keine sichtbaren biotischen Schäden</i>				<i>Keine sichtbaren abiotischen Schäden</i>			
	<b>Relatives Sicherheitsniveau</b>			<i>Aufgrund des optischen Zustandes, keine Abschätzung des Relativen Sicherheitsniveaus notwendig.</i>

<b>Zusätzliche Beobachtungen Bemerkungen</b>	<b>Realisierte Eingriffe</b>		<i>Kronentlastungsschnitt</i> 2023							
<i>Keine besonderen Beobachtungen</i>											
<b>Wachstumsphase</b> <i>Degenerationsphase</i>			<b>Schadstufe</b> <i>Keine Schädigung</i>				<b>Lebenserwartung</b> <i>Langfristig</i>

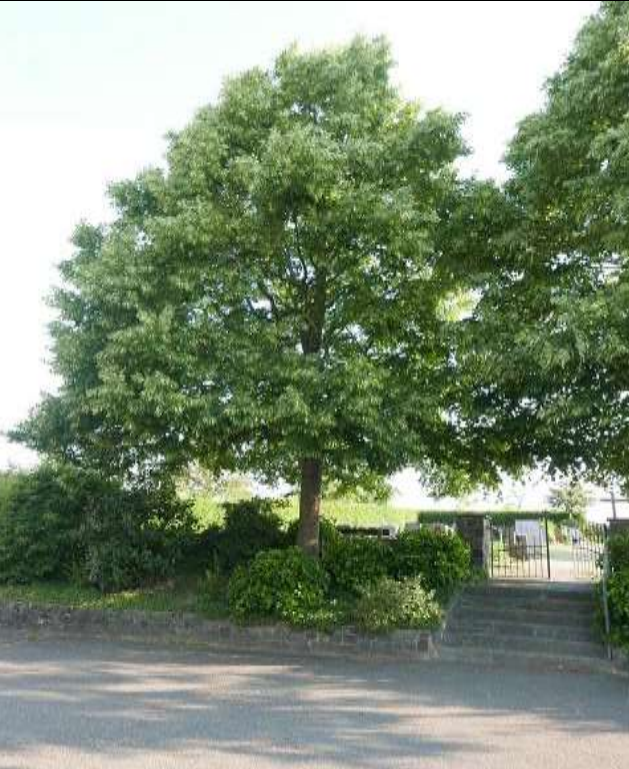
Baum ID/Nr		Baumart				Baumstandort			Pflanzjahr ca
	geff002		Holländische Linde-Tilia X vulgaris				Friedhof			
	Stamm U	120	Stamm Ø cm	38.22	Höhe m	13	Kronenradius m	4.5	5.5	Gruppenbaum
	Mess H cm	100						N-S	W-O	
	Wurzelraum	Rabatte Randabschluss		Bedeckung	keine Abdeckung			Bewuchs	Unterbepflanzung	
	Wurzeln / Stammfuss			Stamm			Krone			
	Ungleichmässige Wurzelanläufe Wurzelanläufe intakt			Gleichmässiger Stammquerschnitt Stamm intakt			Lichtraumprofil zu tief			
	Statikeinschätzung Visuell			Biotische Schäden			Abiotische Schäden			
	sicher			Keine sichtbaren biotischen Schäden			Keine sichtbaren abiotischen Schäden			
	Relatives Sicherheitsniveau			Aufgrund des optischen Zustandes, keine Abschätzung des Relativen Sicherheitsniveaus notwendig.						
Zusätzliche Beobachtungen Bemerkungen			Realisierte Eingriffe			Lichtraumprofil erstellt 2023				
Wurzelraum erodiert.										
Wachstumsphase Explorationsphase			Schadstufe Keine Schädigung			Lebenserwartung Langfristig

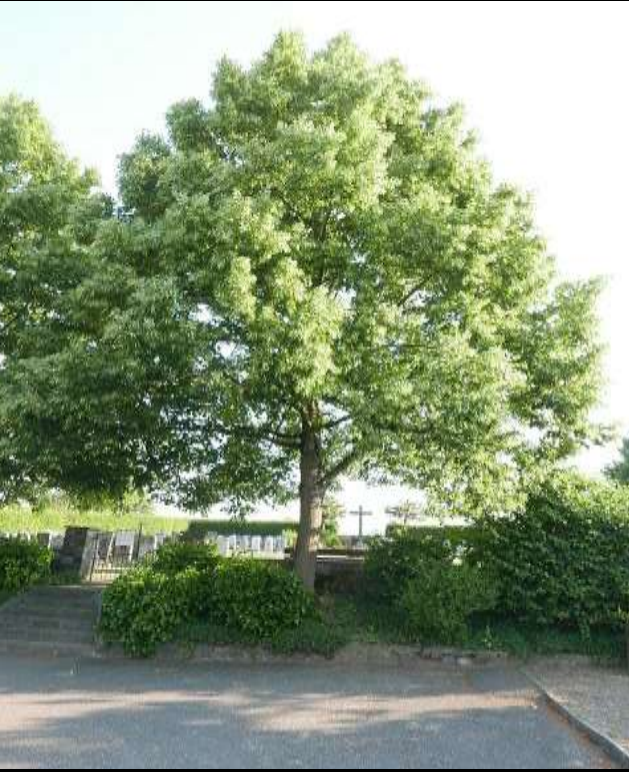
Baum ID/Nr		Baumart				Baumstandort			Pflanzjahr ca	
	geff003		Holländische Linde-Tilia X vulgaris				Friedhof				
	Stamm U Mess H cm	127 100	Stamm Ø cm	40.45	Höhe m	13	Kronen- radius m	5.0 N-S 5.5	5.5 W-O 5.0	Gruppenbaum	
	Wurzelraum	Rabatte Randabschluss		Bedeckung	keine Abdeckung			Bewuchs	Unterbepflanzung		
	Wurzeln / Stammfuss			Stamm				Krone			
	Ungleichmässige Wurzelanläufe Wurzelanläufe intakt			Gleichmässiger Stammquerschnitt Stamm intakt				Lichtraumprofil zu tief			
	Statikeinschätzung Visuell			Biotische Schäden				Abiotische Schäden			
	sicher			Keine sichtbaren biotischen Schäden				Keine sichtbaren abiotischen Schäden			
	Relatives Sicherheitsniveau			Aufgrund des optischen Zustandes, keine Abschätzung des Relativen Sicherheitsniveaus notwendig.							
	Zusätzliche Beobachtungen Bemerkungen			Realisierte Eingriffe		Lichtraumprofil erstellt 2023					
Wurzelraum erodiert.			Wachstumsphase Explorationsphase				Schadstufe Keine Schädigung		Lebenserwartung Langfristig

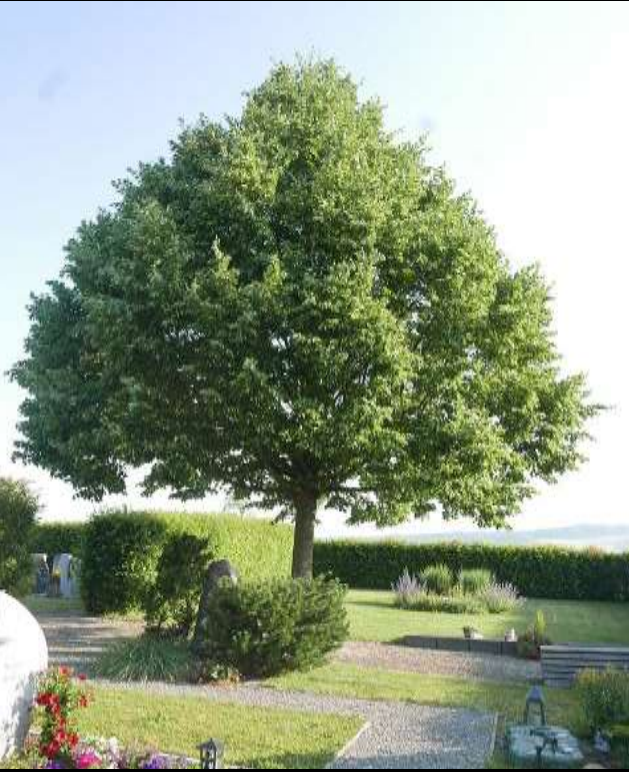
<b>Baum ID/Nr</b>	<b>Baumart</b>					<b>Baumstandort</b>			<b>Pflanzjahr ca</b>
	<i>geff005</i>	<i>Holländische Linde-Tilia X vulgaris</i>					<i>Friedhof</i>			
	Stamm U Mess H cm	102 100	Stamm Ø cm	32.48	Höhe m	10	Kronen- radius m	4.5 N-S 4.5	4.5 W-O 4.0	<i>Solitärbaum</i>
	Wurzelraum	<i>freies Gelände</i>		Bedeckung	<i>Kies / Mergelabdeckung</i>			Bewuchs	<i>Wiese</i>	
	<b>Wurzeln / Stammfuss</b>			<b>Stamm</b>				<b>Krone</b>		
	<i>Ungleichmässige Wurzelanläufe</i> <i>Wurzelanläufe intakt</i> <i>Würgewurzel</i>			<i>Gleichmässiger Stammquerschnitt</i> <i>Stamm intakt</i>				<i>Lichtraumprofil zu tief</i> <i>Quirlbildung</i>		
	<b>Statikeinschätzung Visuell</b>			<b>Biotische Schäden</b>				<b>Abiotische Schäden</b>		
	<i>sicher</i>			<i>Keine sichtbaren biotischen Schäden</i>				<i>Keine sichtbaren abiotischen Schäden</i>		
<b>Relatives Sicherheitsniveau</b>			<i>Aufgrund des optischen Zustandes, keine Abschätzung des Relativen Sicherheitsniveaus notwendig.</i>

<b>Zusätzliche Beobachtungen Bemerkungen</b>	<b>Realisierte Eingriffe</b>		<i>Lichtraumprofil erstellt</i> 2023							
<i>Keine besonderen Beobachtungen</i>										
<b>Wachstumsphase</b> <i>Explorationsphase</i>			<b>Schadstufe</b> <i>Keine Schädigung</i>				<b>Lebenserwartung</b> <i>Langfristig</i>

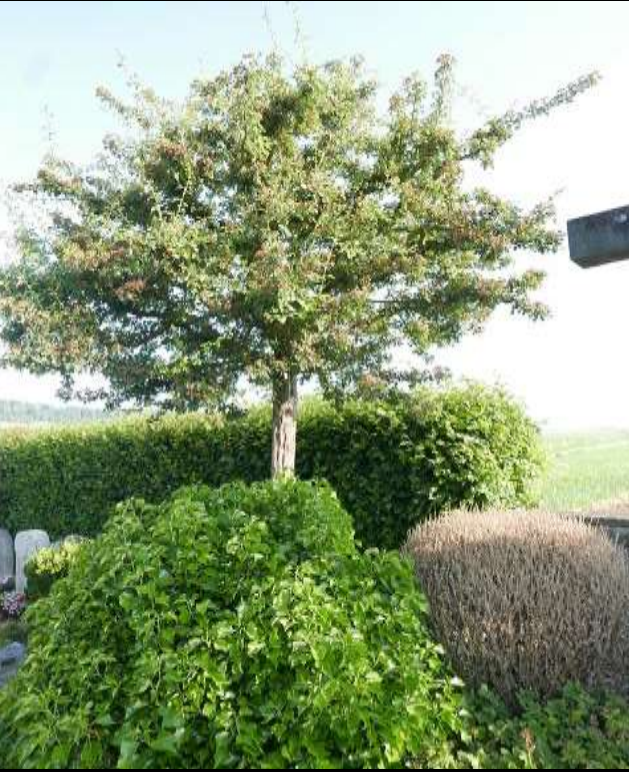
Baum ID/Nr		Baumart				Baumstandort			Pflanzjahr ca
	geff007		Rotdorn-Crataegus m "Paul scarlet"				Friedhof			
	Stamm U Mess H cm	50 100	Stamm Ø cm	15.92	Höhe m	3.5	Kronen- radius m	2.0 N-S 2.0	2.0 W-O 2.0	Gruppenbaum
	Wurzelraum	Eingeschränkter Wurzelraum		Bedeckung	Kies / Mergelabdeckung			Bewuchs	Wiese/Unterbepflanzung	
	Wurzeln / Stammfuss			Stamm				Krone		
	Ungleichmässige Wurzelanläufe Wurzelanläufe intakt			Ungleichmässiger Stamm Stamm intakt				Sekundärtriebe (Schnittreaktion)		
	Statikeinschätzung Visuell			Biotische Schäden				Abiotische Schäden		
	sicher			Keine sichtbaren biotischen Schäden				Keine sichtbaren abiotischen Schäden		
	Relatives Sicherheitsniveau			Aufgrund des optischen Zustandes, keine Abschätzung des Relativen Sicherheitsniveaus notwendig.						
	Zusätzliche Beobachtungen Bemerkungen			Realisierte Eingriffe		Kronenschnitt Div				
Keine besonderen Beobachtungen

Wachstumsphase nicht sichtbar, mehrfacher Schnitt				Schadstufe leichte Schädigung				Lebenserwartung Langfristig

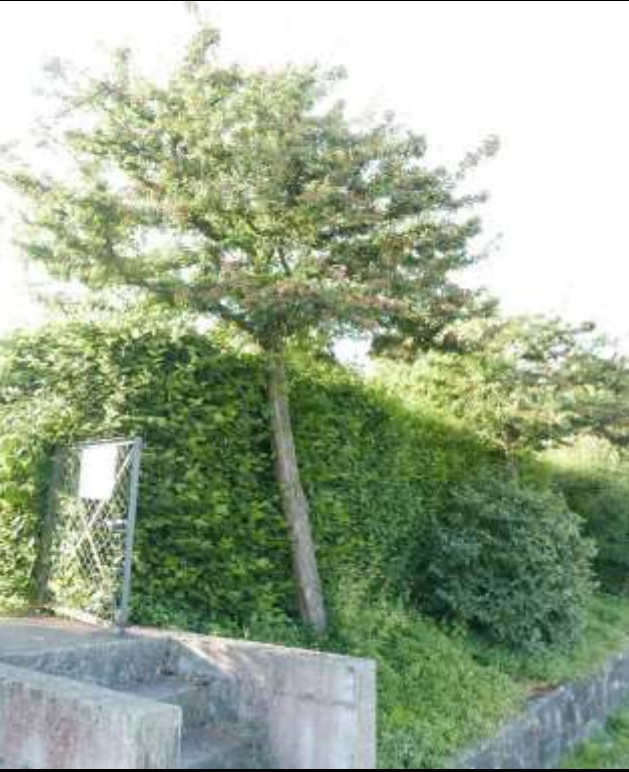
<b>Baum ID/Nr</b>	<b>Baumart</b>					<b>Baumstandort</b>			<b>Pflanzjahr ca</b>
	<i>geff008</i>	<i>Rotdorn-Crataegus m "Paul scarlet"</i>					<i>Friedhof</i>			
	Stamm U Mess H cm	50 100	Stamm Ø cm	15.92	Höhe m	4.5	Kronen- radius m	2.5 2.0 N-S	1.5 2.0 W-O	Baumreihe
	Wurzelraum	<i>Rabatte Randabschluss</i>		Bedeckung	<i>keine Abdeckung</i>			Bewuchs	<i>Unterbepflanzung</i>	
	<b>Wurzeln / Stammfuss</b>			<b>Stamm</b>				<b>Krone</b>		
	<i>Ungleichmässige Wurzelanläufe</i> <i>Wurzelanläufe intakt</i>			<i>Ungleichmässiger Stamm</i> <i>Stammrisse</i> <i>Neigung</i>				<i>N</i> <i>Sekundärtriebe (Schnittreaktion)</i>		
	<b>Statikeinschätzung Visuell</b>			<b>Biotische Schäden</b>				<b>Abiotische Schäden</b>		
	<i>sicher</i>			<i>Keine sichtbaren biotischen Schäden</i>				<i>Keine sichtbaren abiotischen Schäden</i>		
	<b>Relatives Sicherheitsniveau</b>			<i>Aufgrund des optischen Zustandes, keine Abschätzung des Relativen Sicherheitsniveaus notwendig.</i>

<b>Zusätzliche Beobachtungen Bemerkungen</b>	<b>Realisierte Eingriffe</b>		<i>Kronenschnitt</i> Div.						
<i>Keine besonderen Beobachtungen</i>										
<b>Wachstumsphase</b> <i>nicht sichtbar, mehrfacher Schnitt</i>			<b>Schadstufe</b> <i>leichte Schädigung</i>				<b>Lebenserwartung</b> <i>Langfristig</i>

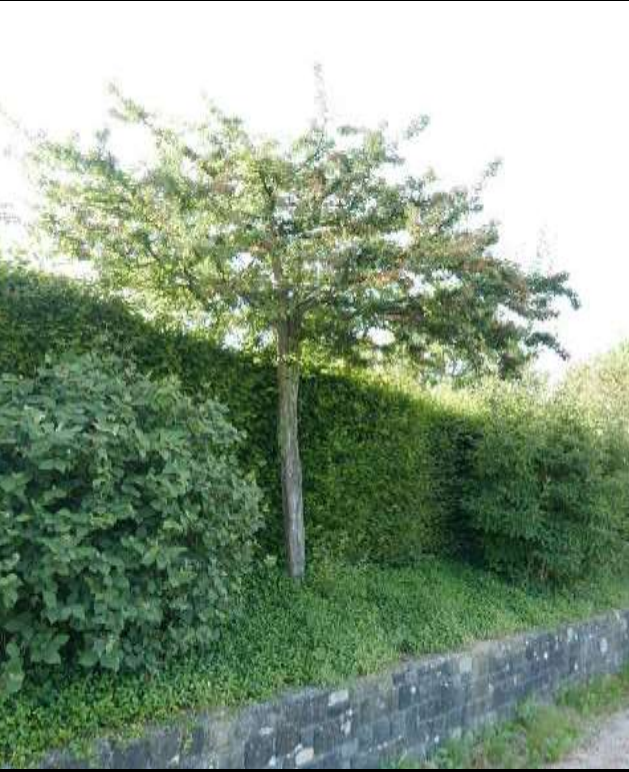
<b>Baum ID/Nr</b>	<b>Baumart</b>					<b>Baumstandort</b>			<b>Pflanzjahr ca</b>
	<i>geff009</i>	<i>Rotdorn-Crataegus m "Paul scarlet"</i>					<i>Friedhof</i>			
	Stamm U Mess H cm	53 100	Stamm Ø cm	16.88	Höhe m	4.5	Kronen- radius m	2.0 2.0 N-S	2.0 2.0 W-O	Baumreihe
	Wurzelraum	<i>Rabatte Randabschluss</i>		Bedeckung	<i>keine Abdeckung</i>			Bewuchs	<i>Unterbepflanzung</i>	
	<b>Wurzeln / Stammfuss</b>			<b>Stamm</b>				<b>Krone</b>		
	<i>Ungleichmässige Wurzelanläufe</i> <i>Wurzelanläufe intakt</i>			<i>Ungleichmässiger Stamm</i> <i>Längsrippen</i> <i>Neigung</i> <i>Wachstumsdefizit</i>				<i>N</i> <i>Sekundärtriebe (Schnittreaktion)</i>		
	<b>Statikeinschätzung Visuell</b>			<b>Biotische Schäden</b>				<b>Abiotische Schäden</b>		
	<i>sicher</i>			<i>Keine sichtbaren biotischen Schäden</i>				<i>Keine sichtbaren abiotischen Schäden</i>		
	<b>Relatives Sicherheitsniveau</b>			<i>Aufgrund des optischen Zustandes, keine Abschätzung des Relativen Sicherheitsniveaus notwendig.</i>

<b>Zusätzliche Beobachtungen Bemerkungen</b>	<b>Realisierte Eingriffe</b>		<i>Kronenschnitte</i> Div						
<i>Keine besonderen Beobachtungen</i>										
<b>Wachstumsphase</b> <i>nicht sichtbar, mehrfacher Schnitt</i>			<b>Schadstufe</b> <i>Deutliche Schädigung</i>				<b>Lebenserwartung</b> <i>Langfristig</i>

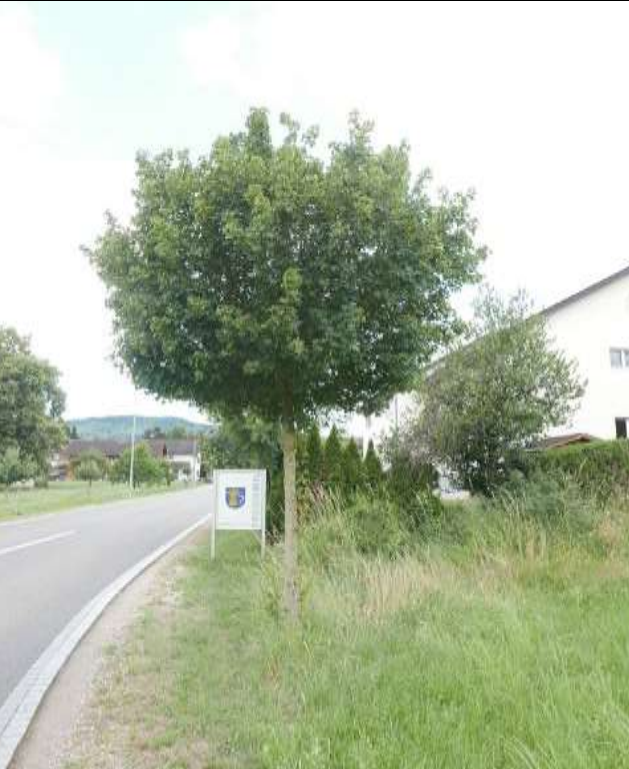
<b>Baum ID/Nr</b>	<b>Baumart</b>					<b>Baumstandort</b>			<b>Pflanzjahr ca</b>
	<i>gef1001</i>	<i>Feldahorn-Acer campestre</i>					<i>Lengnauerstrasse</i>			
	Stamm U Mess H cm	42 100	Stamm Ø cm	13.38	Höhe m	6	Kronen- radius m	2.5 2.5 <i>N-S</i>	2.5 2.5 <i>W-O</i>	<i>Baumreihe</i>
	Wurzelraum	<i>Einseitig freies Gelände</i>		Bedeckung	<i>Asphalt</i>			Bewuchs	<i>Wiese</i>	
	<b>Wurzeln / Stammfuss</b>			<b>Stamm</b>				<b>Krone</b>		
	<i>Gleichmässige Wurzelanläufe</i>			<i>Gleichmässiger Stammquerschnitt</i>				<i>Lichtraumprofil zu tief</i>		
	<i>Wurzelanläufe intakt</i>			<i>Stamm intakt</i>						
	<i>Stockausschläge</i>			<i>Stammausschläge</i>						
<b>Statikeinschätzung Visuell</b>			<b>Biotische Schäden</b>				<b>Abiotische Schäden</b>			
<i>sicher</i>			<i>Keine sichtbaren biotischen Schäden</i>				<i>Keine sichtbaren abiotischen Schäden</i>			
<b>Relatives Sicherheitsniveau</b>			<i>Aufgrund des optischen Zustandes, keine Abschätzung des Relativen Sicherheitsniveaus notwendig.</i>

<b>Zusätzliche Beobachtungen Bemerkungen</b>	<b>Realisierte Eingriffe</b>		<i>Lichtraumprofil erstellt</i> Div							
<i>Keine besonderen Beobachtungen</i>										
<b>Wachstumsphase</b> <i>Explorationsphase</i>			<b>Schadstufe</b> <i>Keine Schädigung</i>				<b>Lebenserwartung</b> <i>Langfristig</i>

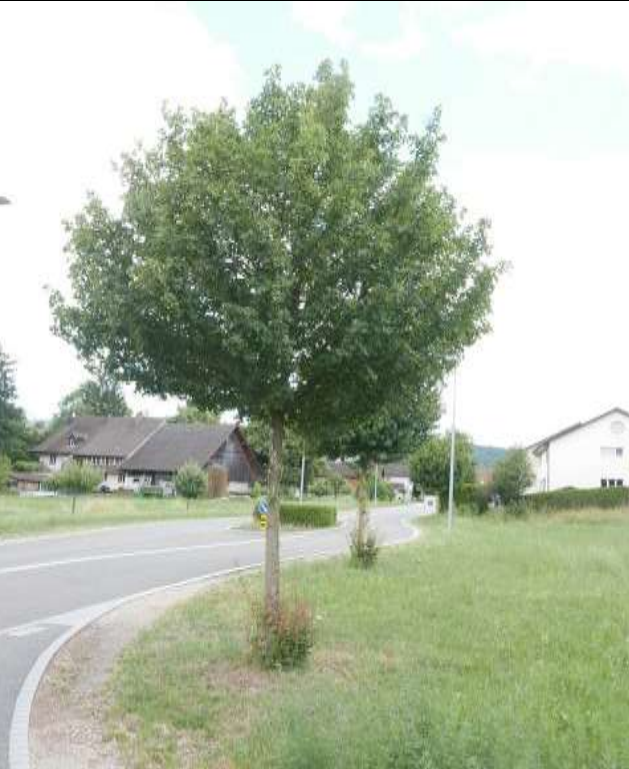
<b>Baum ID/Nr</b>	<b>Baumart</b>					<b>Baumstandort</b>			<b>Pflanzjahr ca</b>
	<i>gef1003</i>	<i>Feldahorn-Acer campestre</i>					<i>Lengnauerstrasse</i>			
	Stamm U Mess H cm	48 100	Stamm Ø cm	15.29	Höhe m	6.5	Kronen- radius m	2.5 N-S 2.5	2.5 W-O 2.5	Baumreihe
	Wurzelraum	<i>Einseitig freies Gelände</i>		Bedeckung	<i>Asphalt</i>			Bewuchs	<i>Wiese</i>	
	<b>Wurzeln / Stammfuss</b>			<b>Stamm</b>				<b>Krone</b>		
	<i>Ungleichmässige Wurzelanläufe</i>			<i>Gleichmässiger Stammquerschnitt</i>				<i>Lichtraumprofil zu tief</i>		
	<i>Wurzelanläufe intakt</i>			<i>Stamm intakt</i>						
	<i>Stockausschläge</i>			<i>Stammausschläge</i>						
	<b>Statikeinschätzung Visuell</b>			<b>Biotische Schäden</b>				<b>Abiotische Schäden</b>		
	<i>sicher</i>			<i>Keine sichtbaren biotischen Schäden</i>				<i>Keine sichtbaren abiotischen Schäden</i>		
<b>Relatives Sicherheitsniveau</b>			<i>Aufgrund des optischen Zustandes, keine Abschätzung des Relativen Sicherheitsniveaus notwendig.</i>

<b>Zusätzliche Beobachtungen Bemerkungen</b>	<b>Realisierte Eingriffe</b>		<i>Lichtraumprofil erstellt</i> Div							
<i>Keine besonderen Beobachtungen</i>										
<b>Wachstumsphase</b> <i>Explorationsphase</i>			<b>Schadstufe</b> <i>Keine Schädigung</i>				<b>Lebenserwartung</b> <i>Langfristig</i>

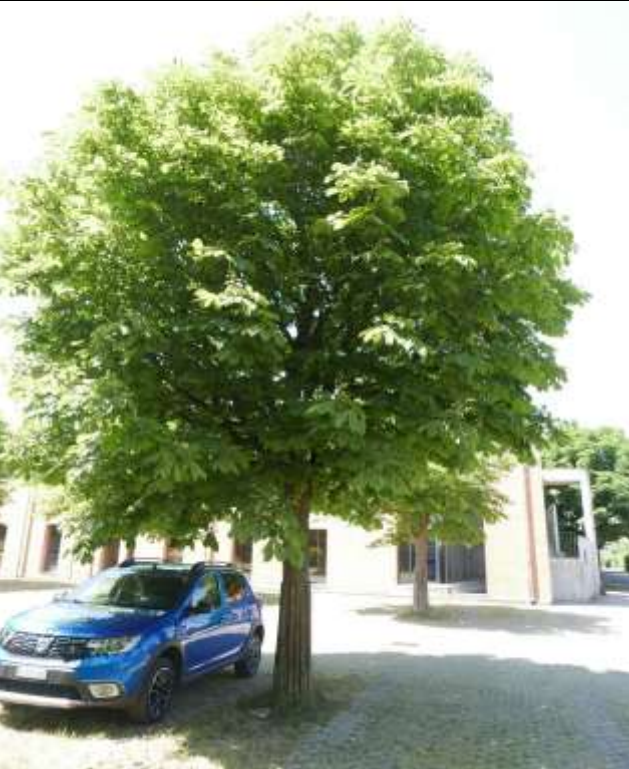
Baum ID/Nr		Baumart				Baumstandort			Pflanzjahr ca	
	gef001		Roskastanie-Aesculus hippocastanum				Parkplatz MZH				
	Stamm U	100	Stamm Ø cm	31.85	Höhe m	9.5	Kronenradius m	4.0	4.0	Gruppenbaum	
	Mess H cm	130						N-S	W-O		
	Wurzelraum	Baumscheibe ebenerdig		Bedeckung	Rasengitter		Bewuchs	Wiese			
	Wurzeln / Stammfuss			Stamm			Krone				
	Wurzelnläufe nicht sichtbar Wurzeln an Oberfläche verletzt			S	Stamm nicht sichtbar			Lichtraumprofil zu tief			
	Statikeinschätzung Visuell			Biotische Schäden			Abiotische Schäden				
sicher			Miniermotte-Cameraria ohridella			Leicht	Keine sichtbaren abiotischen Schäden				
Relatives Sicherheitsniveau			Aufgrund des optischen Zustandes, keine Abschätzung des Relativen Sicherheitsniveaus notwendig.								
Zusätzliche Beobachtungen Bemerkungen			Realisierte Eingriffe			Lichtraumprofil erstellt		Kronenkappung			
Stammschutz aus Holz einwachsend. Anhebung Rasengitter durch Wurzelwachstum. Umfang oberhalb Stammschutz.

Wachstumsphase Degenerationsphase			Schadstufe leichte Schädigung			Lebenserwartung Langfristig

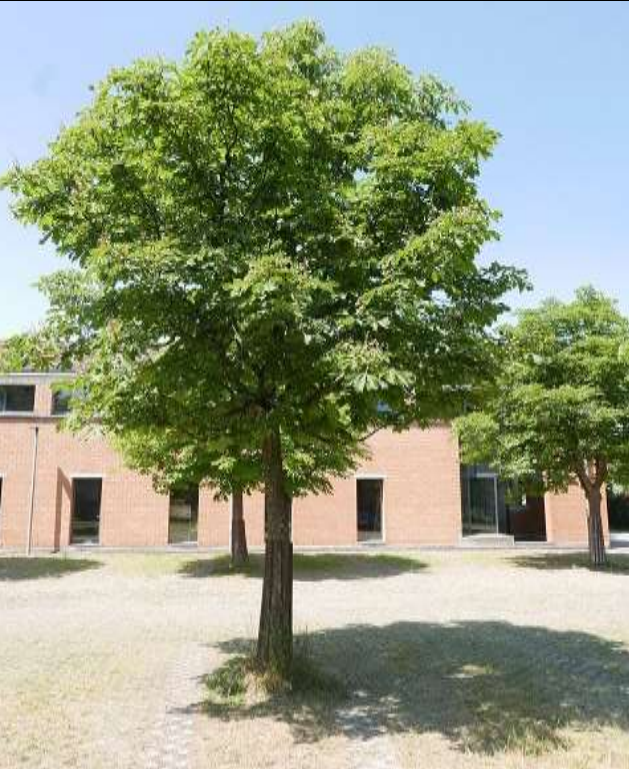
Baum ID/Nr		Baumart				Baumstandort			Pflanzjahr ca
	gef002		Roskastanie-Aesculus hippocastanum				Parkplatz MZH			
	Stamm U Mess H cm	65 130	Stamm Ø cm	20.70	Höhe m	6.5	Kronen- radius m	2.5 3.0 N-S	2.5 2.5 W-O	Gruppenbaum
	Wurzelraum	Baumscheibe ebenerdig		Bedeckung	Rasengitter			Bewuchs	Wiese	
	Wurzeln / Stammfuss			Stamm				Krone		
	Wurzelanläufe nicht sichtbar			Stamm nicht sichtbar				Lichtraumprofil zu tief		
	Statikeinschätzung Visuell			Biotische Schäden				Abiotische Schäden		
	sicher			Miniermotte-Cameraria ohridella				Mittel	Keine sichtbaren abiotischen Schäden	
Relatives Sicherheitsniveau			Aufgrund des optischen Zustandes, keine Abschätzung des Relativen Sicherheitsniveaus notwendig.							
Zusätzliche Beobachtungen Bemerkungen			Realisierte Eingriffe		Keine sichtbaren Eingriffe					
Stammschutz aus Holz einwachsend. Anhebung Rasengitter durch Wurzelwachstum.										
Wachstumsphase Degenerationsphase				Schadstufe leichte Schädigung				Lebenserwartung Langfristig

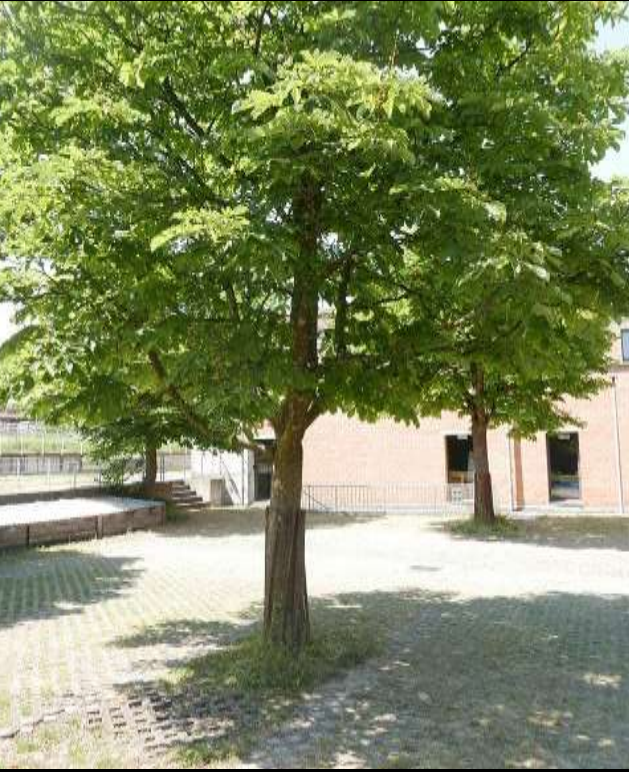
<b>Baum ID/Nr</b>	<b>Baumart</b>					<b>Baumstandort</b>			<b>Pflanzjahr ca</b>
	<i>gefp003</i>	<i>Roskastanie-Aesculus hippocastanum</i>					<i>Parkplatz MZH</i>			
	Stamm U Mess H cm	85 130	Stamm Ø cm	27.07	Höhe m	9	Kronen- radius m	3.0 N-S 3.0	3.0 W-O 3.0	Gruppenbaum
	Wurzelraum	<i>Baumscheibe ebenerdig</i>		Bedeckung	<i>Rasengitter</i>			Bewuchs	<i>Wiese</i>	
	<b>Wurzeln / Stammfuss</b>			<b>Stamm</b>				<b>Krone</b>		
	<i>Wurzelanläufe nicht sichtbar</i>			<i>Stamm nicht sichtbar</i>				<i>Lichtraumprofil zu tief</i>		
	<b>Statikeinschätzung Visuell</b>			<b>Biotische Schäden</b>				<b>Abiotische Schäden</b>		
	<i>sicher</i>			<i>Keine sichtbaren biotischen Schäden</i>				<i>Keine sichtbaren abiotischen Schäden</i>		
	<b>Relatives Sicherheitsniveau</b>			<i>Aufgrund des optischen Zustandes, keine Abschätzung des Relativen Sicherheitsniveaus notwendig.</i>						
	<b>Zusätzliche Beobachtungen Bemerkungen</b>			<b>Realisierte Eingriffe</b> <i>Lichtraumprofil erstellt</i>

<i>Stammschutz aus Holz einwachsend.</i>										
<b>Wachstumsphase</b> <i>Degenerationsphase</i>				<b>Schadstufe</b> <i>leichte Schädigung</i>				<b>Lebenserwartung</b> <i>Langfristig</i>

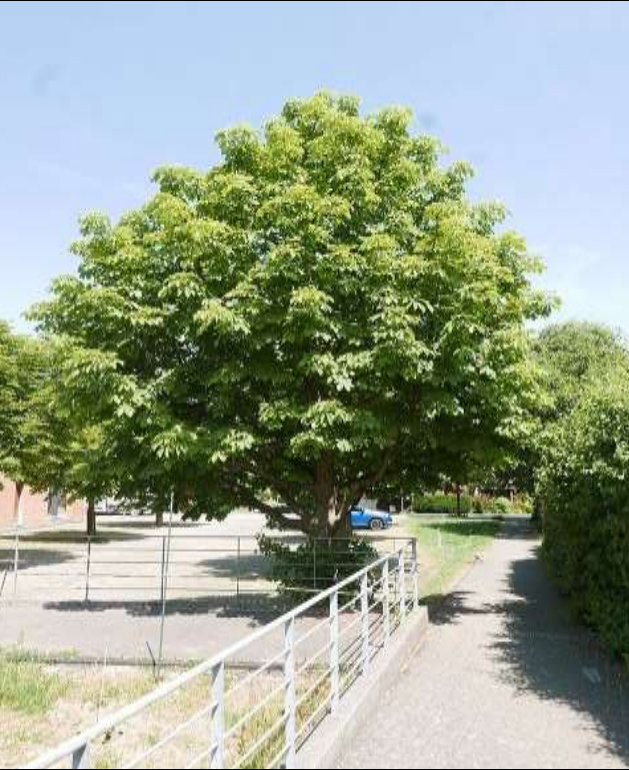
Baum ID/Nr		Baumart				Baumstandort			Pflanzjahr ca
	gefp004		Roskastanie-Aesculus hippocastanum				Parkplatz MZH			
	Stamm U Mess H cm	110 100	Stamm Ø cm	35.03	Höhe m	7.5	Kronen- radius m	4.0 3.5 N-S	3.0 3.5 W-O	Gruppenbaum
	Wurzelraum	Eingeschränkter Wurzelraum		Bedeckung	Rasengitter		Bewuchs	Wiese		
	Wurzeln / Stammfuss			Stamm			Krone			
	Wurzelnläufe nicht sichtbar Wurzeln an Oberfläche verletzt			Gleichmässiger Stammquerschnitt Stamm äusserlich intakt			Lichtraumprofil zu tief Unglücksbalken an Seitenast		W	
	Statikeinschätzung Visuell			Biotische Schäden			Abiotische Schäden			
	sicher			Keine sichtbaren biotischen Schäden			Keine sichtbaren abiotischen Schäden			
Relatives Sicherheitsniveau			Aufgrund des optischen Zustandes, keine Abschätzung des Relativen Sicherheitsniveaus notwendig.							
Zusätzliche Beobachtungen Bemerkungen			Realisierte Eingriffe			Keine sichtbaren Eingriffe

Keine besonderen Beobachtungen										
Wachstumsphase Degenerationsphase			Schadstufe leichte Schädigung			Lebenserwartung Langfristig

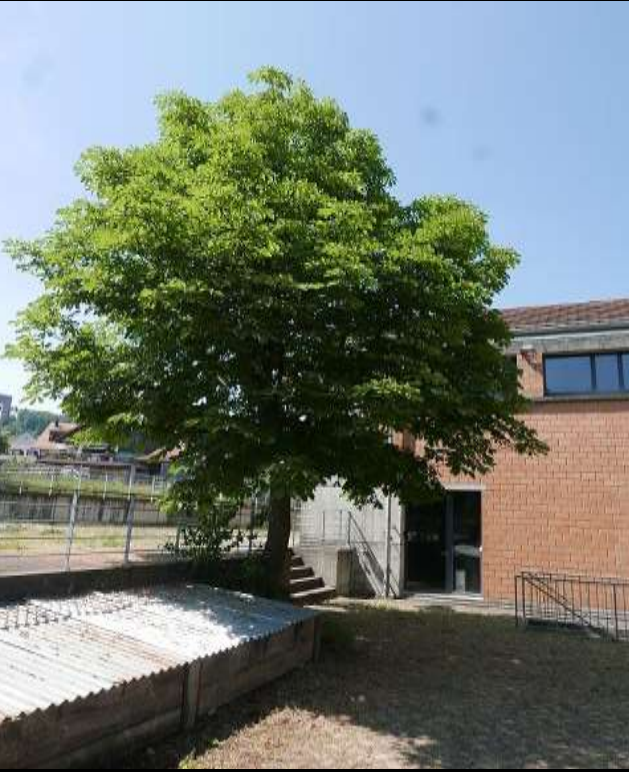
Baum ID/Nr		Baumart				Baumstandort			Pflanzjahr ca	
	gefp005		Roskastanie-Aesculus hippocastanum				Parkplatz MZH				
	Stamm U Mess H cm	105 100	Stamm Ø cm	33.44	Höhe m	8.5	Kronen- radius m	4.0 N-S 4.0	3.5 W-O 3.5	Gruppenbaum	
	Wurzelraum	Eingeschränkter Wurzelraum		Bedeckung	Rasengitter			Bewuchs	Wiese		
	Wurzeln / Stammfuss			Stamm				Krone			
	Wurzelanläufe nicht sichtbar			Gleichmässiger Stammquerschnitt Stamm intakt Stammkrümmung				W	Lichtraumprofil zu tief		
	Statikeinschätzung Visuell			Biotische Schäden				Abiotische Schäden			
	sicher			Miniermotte-Cameraria ohridella				Leicht	Keine sichtbaren abiotischen Schäden		
Relatives Sicherheitsniveau			Aufgrund des optischen Zustandes, keine Abschätzung des Relativen Sicherheitsniveaus notwendig.								
Zusätzliche Beobachtungen Bemerkungen			Realisierte Eingriffe		Lichtraumprofil erstellt						
Keine besonderen Beobachtungen											
Wachstumsphase Degenerationsphase				Schadstufe leichte Schädigung				Lebenserwartung Langfristig

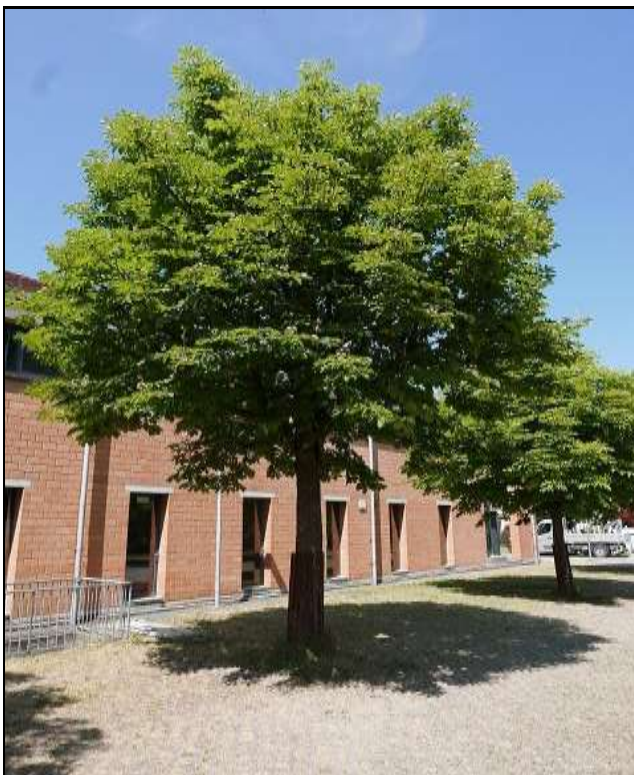
Baum ID/Nr		Baumart				Baumstandort			Pflanzjahr ca
	gef006		Roskastanie-Aesculus hippocastanum				Parkplatz MZH			
	Stamm U Mess H cm	102 130	Stamm Ø cm	32.48	Höhe m	8	Kronen- radius m	3.0 3.0 N-S	3.5 3.0 W-O	Gruppenbaum
	Wurzelraum	Baumscheibe ebenerdig		Bedeckung	Rasengitter		Bewuchs	Wiese		
	Wurzeln / Stammfuss			Stamm			Krone			
	Gleichmässige Wurzelanläufe Wurzelanläufe intakt			Gleichmässiger Stammquerschnitt Stamm intakt			Lichtraumprofil zu tief			
	Statikeinschätzung Visuell			Biotische Schäden			Abiotische Schäden			
	sicher			Miniermotte-Cameraria ohridella			Leicht	Keine sichtbaren abiotischen Schäden		
Relatives Sicherheitsniveau			Aufgrund des optischen Zustandes, keine Abschätzung des Relativen Sicherheitsniveaus notwendig.							
Zusätzliche Beobachtungen Bemerkungen			Realisierte Eingriffe			Keine sichtbaren Eingriffe				
Stammschutz aus Holz einwachsend.										
Wachstumsphase Degenerationsphase			Schadstufe leichte Schädigung			Lebenserwartung Langfristig

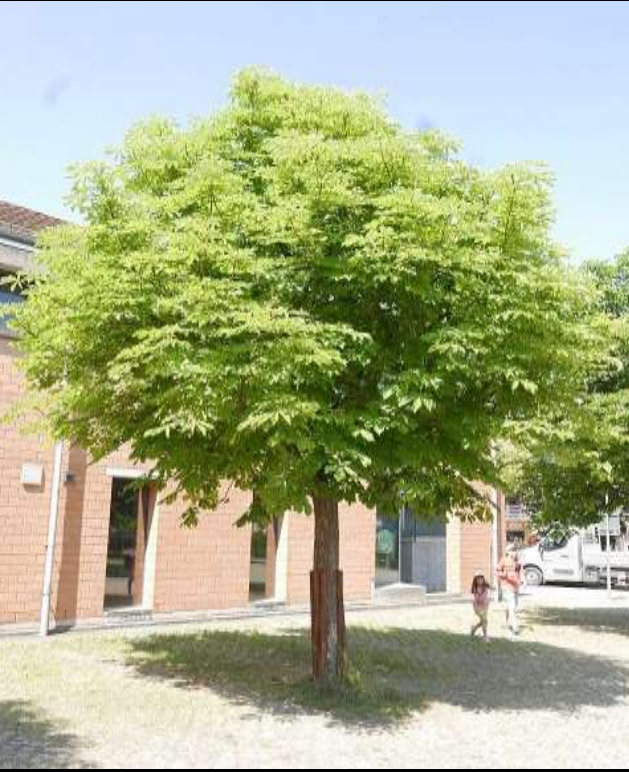
<b>Baum ID/Nr</b>	<b>Baumart</b>					<b>Baumstandort</b>			<b>Pflanzjahr ca</b>
	<i>gefp007</i>	<i>Roskastanie-Aesculus hippocastanum</i>					<i>Parkplatz MZH</i>			
	Stamm U Mess H cm	77 130	Stamm Ø cm	24.52	Höhe m	6.5	Kronen- radius m	3.5 2.5 N-S	3.5 3.0 W-O	Baumreihe
	Wurzelraum	<i>Baumscheibe ebenerdig</i>		Bedeckung	<i>Rasengitter</i>			Bewuchs	<i>Wiese</i>	
	<b>Wurzeln / Stammfuss</b>			<b>Stamm</b>				<b>Krone</b>		
	<i>Wurzelanläufe nicht sichtbar</i>			<i>Stamm nicht sichtbar</i>				<i>Lichtraumprofil zu tief</i>		
	<b>Statikeinschätzung Visuell</b>			<b>Biotische Schäden</b>				<b>Abiotische Schäden</b>		
	<i>sicher</i>			<i>Miniermotte-Cameraria ohridella</i>				<i>Leicht</i>	<i>Keine sichtbaren abiotischen Schäden</i>	
<b>Relatives Sicherheitsniveau</b>			<i>Aufgrund des optischen Zustandes, keine Abschätzung des Relativen Sicherheitsniveaus notwendig.</i>							
<b>Zusätzliche Beobachtungen Bemerkungen</b>	<b>Realisierte Eingriffe</b>		<i>Lichtraumprofil erstellt</i>

<i>Stammschutz aus Holz einwachsend.</i>										
<b>Wachstumsphase</b> <i>Degenerationsphase</i>			<b>Schadstufe</b> <i>leichte Schädigung</i>				<b>Lebenserwartung</b> <i>Langfristig</i>

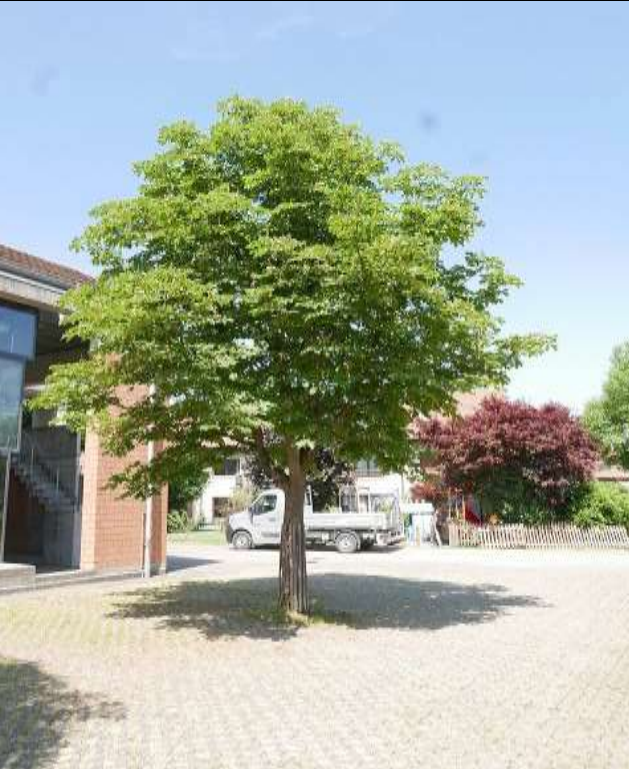
<b>Baum ID/Nr</b>	<b>Baumart</b>					<b>Baumstandort</b>			<b>Pflanzjahr ca</b>
	<i>gefp008</i>	<i>Roskastanie-Aesculus hippocastanum</i>					<i>Parkplatz MZH</i>			
	Stamm U Mess H cm	90 130	Stamm Ø cm	28.66	Höhe m	8	Kronen- radius m	3.5 3.5 <i>N-S</i>	4.0 2.5 <i>W-O</i>	<i>Gruppenbaum</i>
	Wurzelraum	<i>Baumscheibe ebenerdig</i>		Bedeckung	<i>Rasengitter</i>			Bewuchs	<i>Wiese</i>	
	<b>Wurzeln / Stammfuss</b>			<b>Stamm</b>				<b>Krone</b>		
	<i>Wurzelanläufe nicht sichtbar</i>			<i>Stamm nicht sichtbar</i>				<i>Lichtraumprofil zu tief</i>		
	<b>Statikeinschätzung Visuell</b>			<b>Biotische Schäden</b>				<b>Abiotische Schäden</b>		
	<i>sicher</i>			<i>Miniermotte-Cameraria ohridella</i>				<i>Leicht</i>	<i>Keine sichtbaren abiotischen Schäden</i>	
<b>Relatives Sicherheitsniveau</b>			<i>Aufgrund des optischen Zustandes, keine Abschätzung des Relativen Sicherheitsniveaus notwendig.</i>

<b>Zusätzliche Beobachtungen Bemerkungen</b>	<b>Realisierte Eingriffe</b>		<i>Lichtraumprofil erstellt</i>							
<i>Stammschutz aus Holz einwachsend.</i>										
<b>Wachstumsphase</b> <i>Degenerationsphase</i>			<b>Schadstufe</b> <i>leichte Schädigung</i>				<b>Lebenserwartung</b> <i>Langfristig</i>

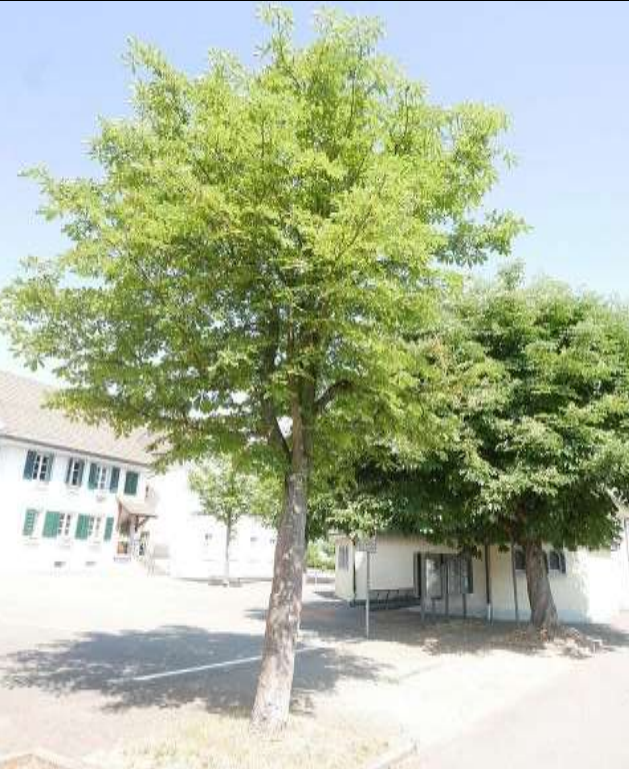
<b>Baum ID/Nr</b>	<b>Baumart</b>					<b>Baumstandort</b>			<b>Pflanzjahr ca</b>
	<i>gefs002</i>	<i>Roskastanie-Aesculus hippocastanum</i>					<i>Schulstrasse</i>			
	Stamm U Mess H cm	63 100	Stamm Ø cm	20.06	Höhe m	8	Kronen- radius m	3.5 3.0 N-S	4.0 2.5 W-O	Baumreihe
	Wurzelraum	<i>Baumscheibe Randabschluss</i>		Bedeckung	<i>Asphalt/Verbundsteinbelag</i>			Bewuchs	<i>kein Bewuchs</i>	
	<b>Wurzeln / Stammfuss</b>			<b>Stamm</b>				<b>Krone</b>		
	<i>Wurzelanläufe nicht sichtbar</i>			<i>Gleichmässiger Stammquerschnitt Stamm intakt</i>				<i>Lichtraumprofil zu tief</i>		
	<b>Statikeinschätzung Visuell</b>			<b>Biotische Schäden</b>				<b>Abiotische Schäden</b>		
<i>sicher</i>			<i>Miniermotte-Cameraria ohridella</i>				<i>Leicht</i>	<i>Keine sichtbaren abiotischen Schäden</i>		
<b>Relatives Sicherheitsniveau</b>			<i>Aufgrund des optischen Zustandes, keine Abschätzung des Relativen Sicherheitsniveaus notwendig.</i>

<b>Zusätzliche Beobachtungen Bemerkungen</b>	<b>Realisierte Eingriffe</b>		<i>Lichtraumprofil erstellt</i> 2022							
<i>Ungenügend Platz für Wurzelwachstum (Kleine Baumscheibe).</i>										
<b>Wachstumsphase</b> <i>Degenerationsphase</i>			<b>Schadstufe</b> <i>leichte Schädigung</i>				<b>Lebenserwartung</b> <i>Langfristig</i>
