## Bauminventar

Diverse Baumstandorte

5.7.2023

Gemeinde Freienwil

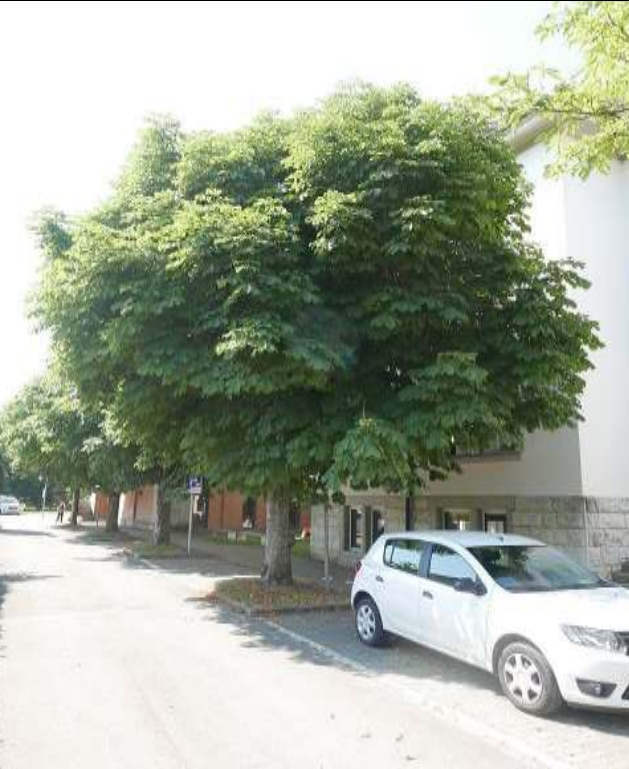
Baum ID/Nr		Baumart				Baumstandort			Pflanzjahr ca	
	gefs003		Roskastanie- <i>Aesculus hippocastanum</i>				Schulstrasse				
	Stamm U Mess H cm	142 100	Stamm Ø cm	45.22	Höhe m	10	Kronen- radius m	5.0 5.5	N-S W-O	Baumreihe	
	Wurzelraum	Baumscheibe Randabschluss		Bedeckung	Asphalt/Verbundsteinbelag			Bewuchs	kein Bewuchs		
	Wurzeln / Stammfuss			Stamm			Krone				
	Gleichmässige Wurzelanläufe Wurzelanläufe intakt Leichte Wurzelstockahebung			Gleichmässiger Stammquerschnitt Stamm intakt Maserknollen			Div		Lichtraumprofil zu tief		
	Statikeinschätzung Visuell			Biotische Schäden			Abiotische Schäden				
	sicher			Miniermotte- <i>Cameraria ohridella</i>			Leicht		Keine sichtbaren abiotischen Schäden		
<b>Relatives Sicherheitsniveau</b>			Aufgrund des optischen Zustandes, keine Abschätzung des Relativen Sicherheitsniveaus notwendig.								
<b>Zusätzliche Beobachtungen Bemerkungen</b>			<b>Realisierte Eingriffe</b>			Kronenschnitte 2022 Kronenkappung

Vorzeitiger Fruchtfall (Trockenheit). Kandelaber innerhalb Baumkrone.											
<b>Wachstumsphase</b> nicht sichtbar, mehrfacher Schnitt			<b>Schadstufe</b> leichte Schädigung			<b>Lebenserwartung</b> Langfristig

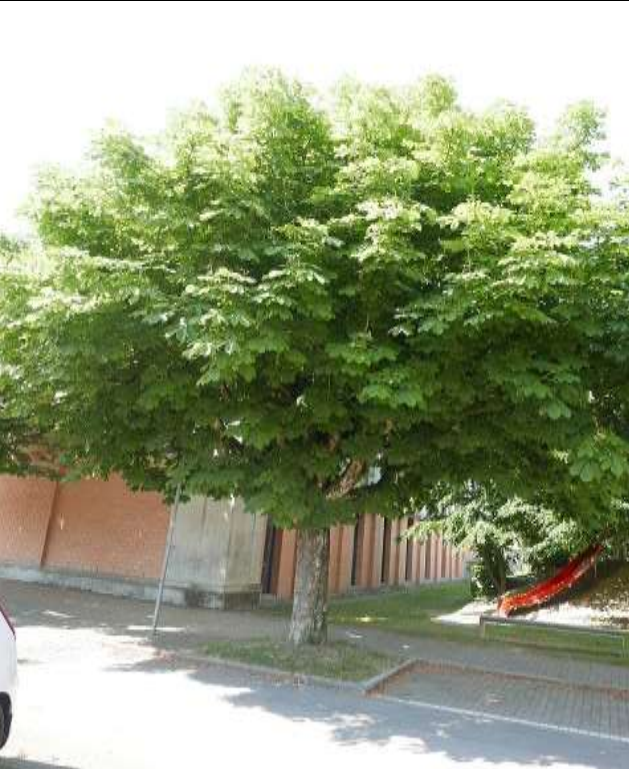
Baum ID/Nr		Baumart				Baumstandort			Pflanzjahr ca	
	gefs005		Roskastanie-Aesculus hippocastanum				Schulstrasse				
	Stamm U Mess H cm	158 100	Stamm Ø cm	50.32	Höhe m	10	Kronen- radius m	5.5 6.0 N-S	6.0 5.0 W-O	Baumreihe	
	Wurzelraum	Baumscheibe Randabschluss		Bedeckung	Asphalt/Verbundsteinbelag			Bewuchs	Wiese		
	Wurzeln / Stammfuss			Stamm				Krone			
	Ungleichmässige Wurzelanläufe Wurzelanläufe intakt			Gleichmässiger Stammquerschnitt Stamm intakt				Sekundärtriebe (Schnittreaktion) Ausbruchsstelle			O
	Statikeinschätzung Visuell			Biotische Schäden				Abiotische Schäden			
	sicher			Miniermotte-Cameraria ohridella				Keine sichtbaren abiotischen Schäden			
Relatives Sicherheitsniveau			Aufgrund des optischen Zustandes, keine Abschätzung des Relativen Sicherheitsniveaus notwendig.								
Zusätzliche Beobachtungen Bemerkungen			Realisierte Eingriffe		Kronenbegrenzungsschnitt		2022	Kronenkappung

Kandelaber innerhalb Baumkrone (Reibstelle).											
Wachstumsphase				Schadstufe				Lebenserwartung			
nicht sichtbar, mehrfacher Schnitt				leichte Schädigung				Langfristig

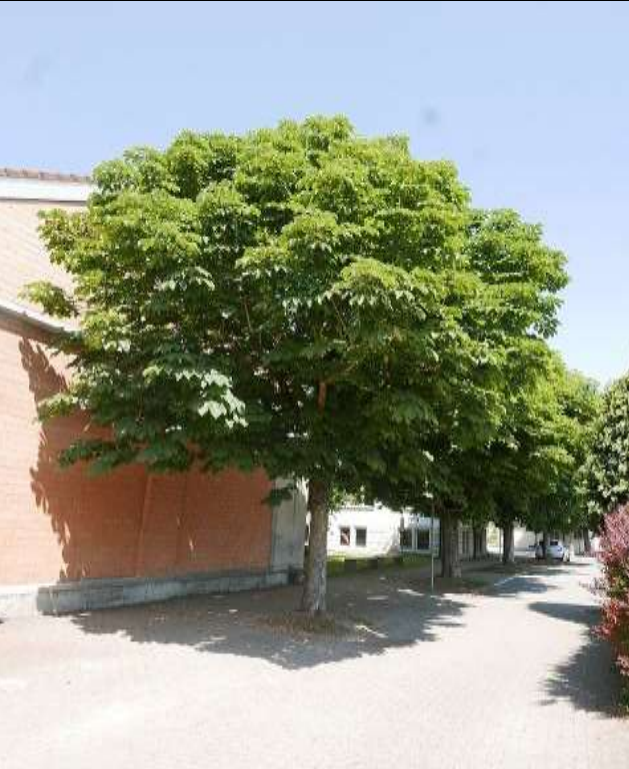
<b>Baum ID/Nr</b>	<b>Baumart</b>					<b>Baumstandort</b>			<b>Pflanzjahr ca</b>		
	<i>gefs006</i>	<i>Roskastanie-Aesculus hippocastanum</i>					<i>Schulstrasse</i>					
	Stamm U Mess H cm	114 100	Stamm Ø cm	36.31	Höhe m	9.5	Kronen- radius m	4.5 5.5	N-S	3.5 4.5	W-O	Baumreihe
	Wurzelraum	<i>Baumscheibe Randabschluss</i>		Bedeckung	<i>Asphalt/Verbundsteinbelag</i>			Bewuchs	<i>Wiese</i>			
	<b>Wurzeln / Stammfuss</b>			<b>Stamm</b>				<b>Krone</b>				
	<i>Wurzelanläufe nicht sichtbar</i> <i>Leichte Wurzelstockanhebung</i>			<i>Drehwuchs</i> <i>Stamm intakt</i>				<i>Astverletzung</i>				
	<b>Statikeinschätzung Visuell</b>			<b>Biotische Schäden</b>				<b>Abiotische Schäden</b>				
	<i>sicher</i>			<i>Miniermotte-Cameraria ohridella</i>				<i>Leicht</i>	<i>mechanischer Rindenschaden</i>			
<b>Relatives Sicherheitsniveau</b>			<i>Aufgrund des optischen Zustandes, keine Abschätzung des Relativen Sicherheitsniveaus notwendig.</i>

<b>Zusätzliche Beobachtungen Bemerkungen</b>	<b>Realisierte Eingriffe</b>		<i>Kronenbegrenzungsschnitt</i> 2022 <i>Kronenkappung</i>									
<i>Äste berühren Fassade. Kandellaber entstehende Reibstelle.</i>												
<b>Wachstumsphase</b> <i>nicht sichtbar, mehrfacher Schnitt</i>			<b>Schadstufe</b> <i>leichte Schädigung</i>				<b>Lebenserwartung</b> <i>Langfristig</i>

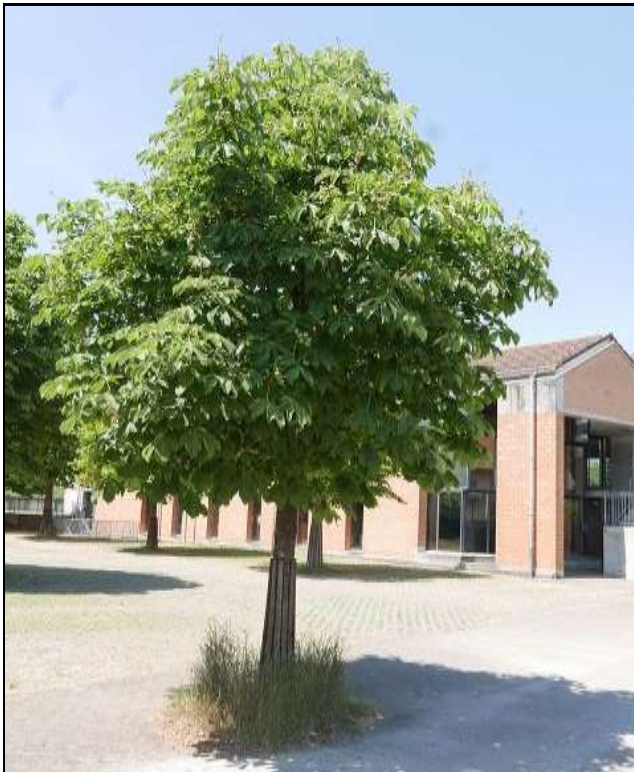
Baum ID/Nr		Baumart				Baumstandort			Pflanzjahr ca	
	<i>gefs007</i>		<i>Roskastanie-Aesculus hippocastanum</i>				<i>Schulstrasse</i>				
	Stamm U Mess H cm	105 125	Stamm Ø cm	33.44	Höhe m	6	Kronen- radius m	2.5 2.5 <i>N-S</i>	5.0 2.0 <i>W-O</i>	<i>Baumreihe</i>	
	Wurzelraum	<i>Baumscheibe ebenerdig</i>		Bedeckung	<i>Verbundsteinbelag</i>			Bewuchs	<i>Wiese</i>		
	Wurzeln / Stammfuss			Stamm			Krone				
	<i>Ungleichmässige Wurzelanläufe</i> <i>Wurzelanläufe intakt</i>			<i>Gleichmässiger Stammquerschnitt</i> <i>Stamm intakt</i>			<i>Lichtraumprofil zu tief</i>				
	Statikeinschätzung Visuell			Biotische Schäden			Abiotische Schäden				
	<i>sicher</i>			<i>Miniermotte-Cameraria ohridella</i>			<i>Leicht</i>	<i>Keine sichtbaren abiotischen Schäden</i>			
	Relatives Sicherheitsniveau			<i>Aufgrund des optischen Zustandes, keine Abschätzung des Relativen Sicherheitsniveaus notwendig.</i>

Zusätzliche Beobachtungen Bemerkungen			Realisierte Eingriffe			<i>Keine sichtbaren Eingriffe</i>				
<i>Stammschutz aus Holz einwachsend.</i>											
Wachstumsphase <i>Explorationsphase</i>			Schadstufe <i>leichte Schädigung</i>			Lebenserwartung <i>Langfristig</i>

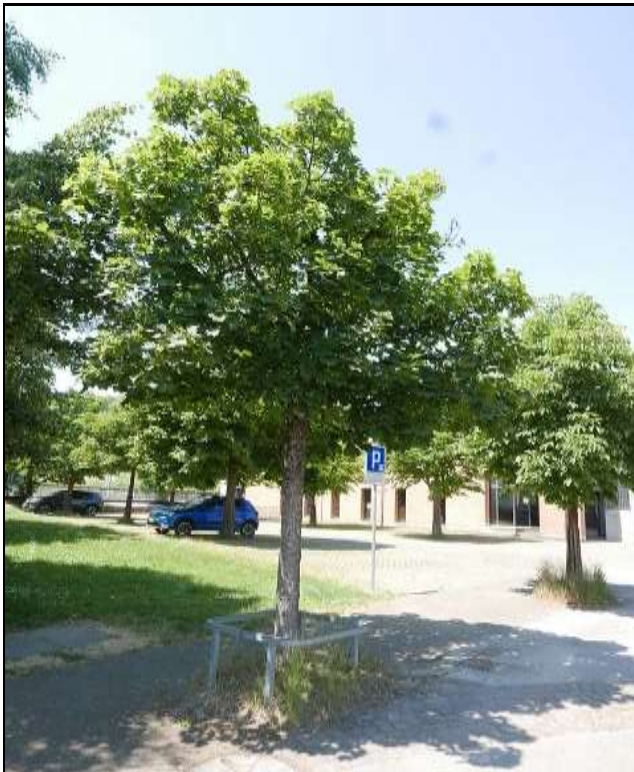
Baum ID/Nr		Baumart				Baumstandort			Pflanzjahr ca
	gefs008		Spitzahorn-Acer platanooides				Schulstrasse			
	Stamm U Mess H cm	60 100	Stamm Ø cm	19.11	Höhe m	5.5	Kronen- radius m	3.0 N-S 3.0	3.0 W-O 3.0	Baumreihe
	Wurzelraum	Baumscheibe ebenerdig		Bedeckung	Asphalt/Verbundsteinbelag			Bewuchs	Wiese	
	Wurzeln / Stammfuss			Stamm				Krone		
	Wurzelanläufe nicht sichtbar			Gleichmässiger Stammquerschnitt Stamm intakt				Lichtraumprofil zu tief Mitteltrieb gebrochen		
	Statikeinschätzung Visuell			Biotische Schäden				Abiotische Schäden		
	sicher			Keine sichtbaren biotischen Schäden				Ausbruchstellen Krone		
Relatives Sicherheitsniveau			Aufgrund des optischen Zustandes, keine Abschätzung des Relativen Sicherheitsniveaus notwendig.							
Zusätzliche Beobachtungen Bemerkungen		Realisierte Eingriffe		Lichtraumprofil erstellt Div.						
Anfahrerschutz Stahl										
Wachstumsphase Degenerationsphase				Schadstufe leichte Schädigung			Lebenserwartung Langfristig

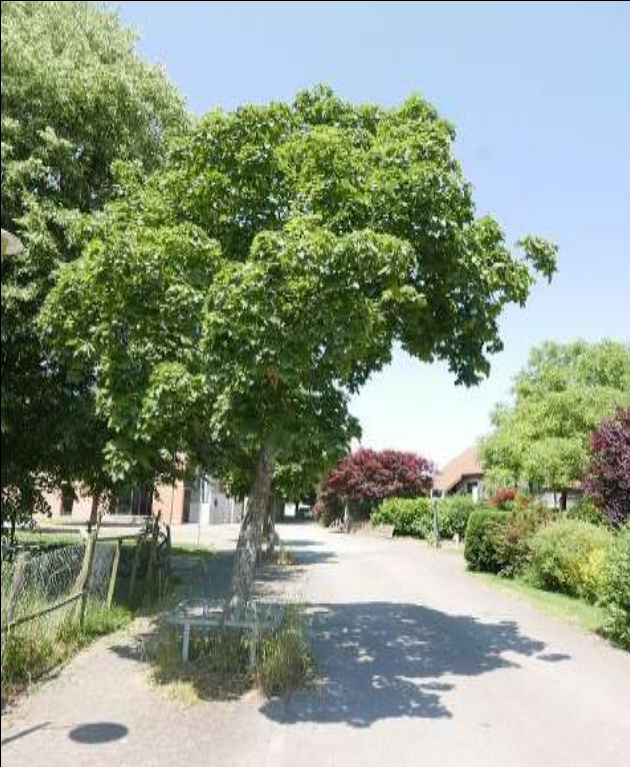
<b>Baum ID/Nr</b>	<b>Baumart</b>					<b>Baumstandort</b>			<b>Pflanzjahr ca</b>
	<i>gefs009</i>	<i>Spitzahorn-Acer platanoides</i>					<i>Schulstrasse</i>			
	Stamm U Mess H cm	72 100	Stamm Ø cm	22.93	Höhe m	7.5	Kronen- radius m	2.5 3.0 N-S	2.0 2.5 W-O	Baumreihe
	Wurzelraum	<i>Baumscheibe ebenerdig</i>		Bedeckung	<i>Asphalt/Verbundsteinbelag</i>			Bewuchs	<i>Wiese</i>	
	<b>Wurzeln / Stammfuss</b>			<b>Stamm</b>				<b>Krone</b>		
	<i>Wurzelanläufe nicht sichtbar</i>			<i>Gleichmässiger Stammquerschnitt</i> <i>Stamm intakt</i> <i>Neigung</i>				<i>Lichtraumprofil zu tief</i> <i>Totholz</i>  O		
	<b>Statikeinschätzung Visuell</b>			<b>Biotische Schäden</b>				<b>Abiotische Schäden</b>		
	<i>sicher</i>			<i>Keine sichtbaren biotischen Schäden</i>				<i>Keine sichtbaren abiotischen Schäden</i>		
<b>Relatives Sicherheitsniveau</b>			<i>Aufgrund des optischen Zustandes, keine Abschätzung des Relativen Sicherheitsniveaus notwendig.</i>

<b>Zusätzliche Beobachtungen Bemerkungen</b>			<b>Realisierte Eingriffe</b>							
<i>Anfahrerschutz Stahl</i>										
<b>Wachstumsphase</b> <i>Degenerationsphase</i>			<b>Schadstufe</b> <i>Deutliche Schädigung</i>				<b>Lebenserwartung</b> <i>Langfristig</i>

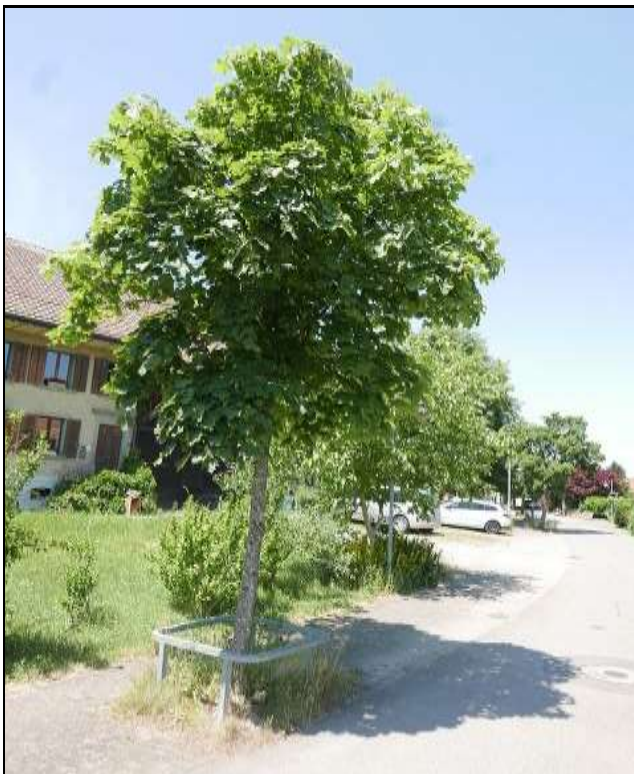
<b>Baum ID/Nr</b>	<b>Baumart</b>					<b>Baumstandort</b>			<b>Pflanzjahr ca</b>
	<i>gefs010</i>	<i>Spitzahorn-Acer platanoides</i>					<i>Schulstrasse</i>			
	Stamm U Mess H cm	40 100	Stamm Ø cm	12.74	Höhe m	7	Kronen- radius m	1.5 2.0 <i>N-S</i>	1.5 2.0 <i>W-O</i>	<i>Baumreihe</i>
	Wurzelraum	<i>Baumscheibe ebenerdig</i>		Bedeckung	<i>Asphalt/Verbundsteinbelag</i>			Bewuchs	<i>Wiese</i>	
	<b>Wurzeln / Stammfuss</b>			<b>Stamm</b>				<b>Krone</b>		
	<i>Wurzelanläufe nicht sichtbar</i>			<i>Gleichmässiger Stammquerschnitt</i> <i>Stamm intakt</i>				<i>Lichtraumprofil zu tief</i> <i>Totholz</i>		
	<b>Statikeinschätzung Visuell</b>			<b>Biotische Schäden</b>				<b>Abiotische Schäden</b>		
	<i>sicher</i>			<i>Keine sichtbaren biotischen Schäden</i>				<i>Keine sichtbaren abiotischen Schäden</i>		
<b>Relatives Sicherheitsniveau</b>			<i>Aufgrund des optischen Zustandes, keine Abschätzung des Relativen Sicherheitsniveaus notwendig.</i>

<b>Zusätzliche Beobachtungen Bemerkungen</b>			<b>Realisierte Eingriffe</b>							
<i>Anfahrerschutz Stahl</i>										
<b>Wachstumsphase</b> <i>Explorationsphase</i>			<b>Schadstufe</b> <i>Keine Schädigung</i>				<b>Lebenserwartung</b> <i>Langfristig</i>

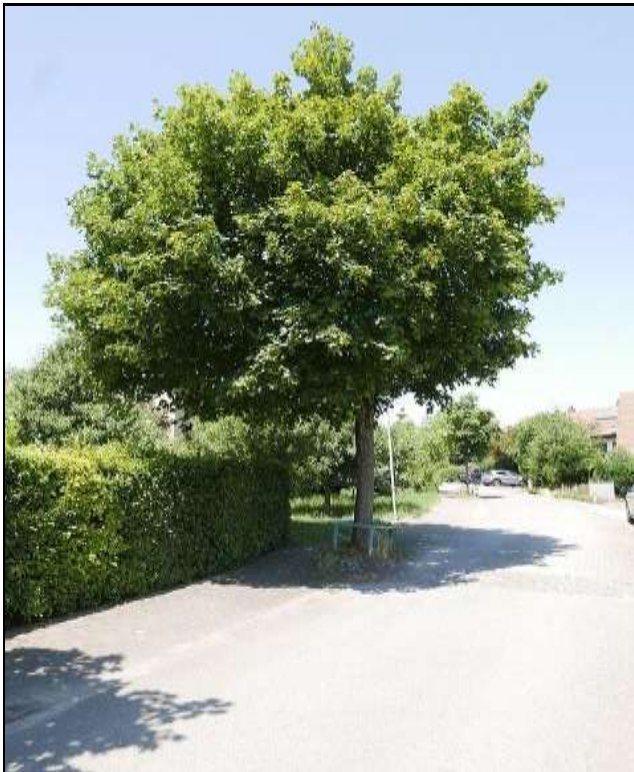
Baum ID/Nr		Baumart				Baumstandort			Pflanzjahr ca
	gefs011		Spitzahorn-Acer platanooides				Schulstrasse			
	Stamm U Mess H cm	106 100	Stamm Ø cm	33.76	Höhe m	9.5	Kronen- radius m	4.5 N-S 4.5	5.0 W-O 4.0	Baumreihe
	Wurzelraum	Baumscheibe ebenerdig		Bedeckung	Verbundsteinbelag			Bewuchs	Wiese	
	Wurzeln / Stammfuss			Stamm			Krone			
	Wurzelanläufe nicht sichtbar			Gleichmässiger Stammquerschnitt Stamm intakt Überwallter Frostriss			S Totholz < 3cm Lichtraumprofil zu tief			
	Statikeinschätzung Visuell			Biotische Schäden			Abiotische Schäden			
	sicher			Keine sichtbaren biotischen Schäden			Frostriss			
Relatives Sicherheitsniveau			Aufgrund des optischen Zustandes, keine Abschätzung des Relativen Sicherheitsniveaus notwendig.							
Zusätzliche Beobachtungen Bemerkungen			Realisierte Eingriffe			Lichtraumprofil erstellt				
Anfahrerschutz Stahl										
Wachstumsphase Degenerationsphase			Schadstufe leichte Schädigung			Lebenserwartung Langfristig

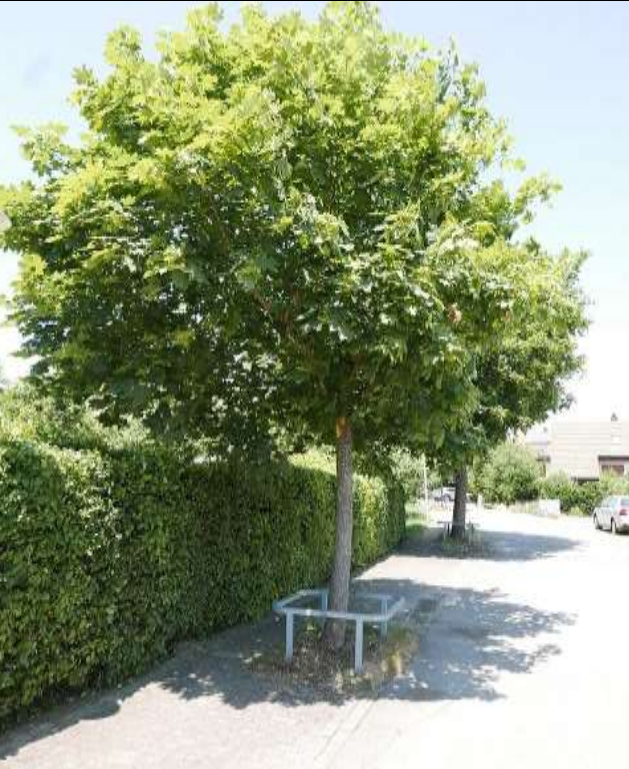
Baum ID/Nr		Baumart				Baumstandort			Pflanzjahr ca
	gefs012		Spitzahorn-Acer platanoides				Schulstrasse			
	Stamm U Mess H cm	56 100	Stamm Ø cm	17.83	Höhe m	6.5	Kronen- radius m	3.0 3.0 N-S	4.0 2.5 W-O	Baumreihe
	Wurzelraum	Baumscheibe ebenerdig		Bedeckung	Asphalt/Verbundsteinbelag			Bewuchs	Wiese	
	Wurzeln / Stammfuss			Stamm			Krone			
	Gleichmässige Wurzelanläufe Wurzelanläufe intakt Belaganhebung (Dickenwachstum)			Gleichmässiger Stammquerschnitt Stamm intakt			Lichtraumprofil zu tief			
	Statikeinschätzung Visuell			Biotische Schäden			Abiotische Schäden			
	sicher			Keine sichtbaren biotischen Schäden			Keine sichtbaren abiotischen Schäden			
Relatives Sicherheitsniveau			Aufgrund des optischen Zustandes, keine Abschätzung des Relativen Sicherheitsniveaus notwendig.							
Zusätzliche Beobachtungen Bemerkungen			Realisierte Eingriffe			Keine sichtbaren Eingriffe				
Anfahrerschutz Stahl

Wachstumsphase Explorationsphase			Schadstufe Keine Schädigung			Lebenserwartung Langfristig

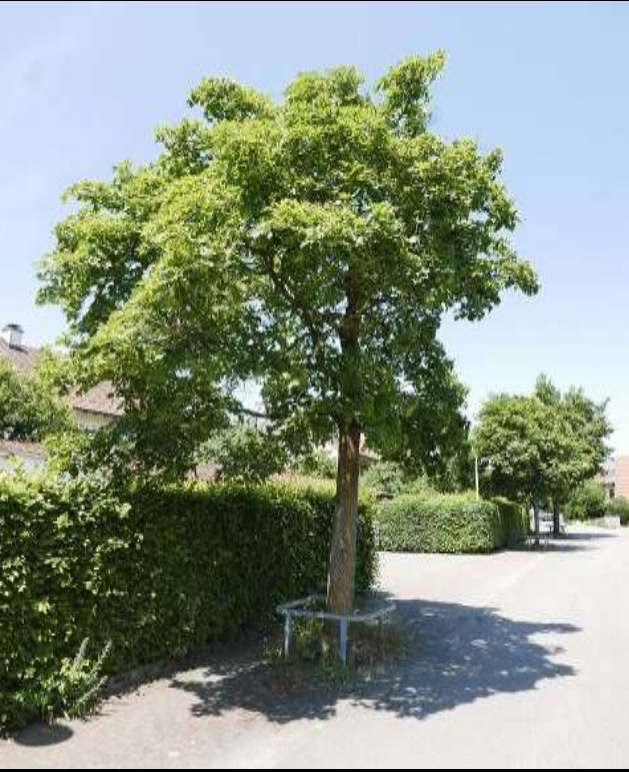
Baum ID/Nr		Baumart				Baumstandort			Pflanzjahr ca
	gefs013		Spitzahorn-Acer platanooides				Schulstrasse			
	Stamm U Mess H cm	88 100	Stamm Ø cm	28.03	Höhe m	7	Kronen- radius m	3.0 3.5 N-S	3.0 2.0 W-O	Baumreihe
	Wurzelraum	Baumscheibe ebenerdig		Bedeckung	Asphalt/Verbundsteinbelag			Bewuchs	Wiese	
	Wurzeln / Stammfuss			Stamm			Krone			
	Gleichmässige Wurzelanläufe Wurzelanläufe intakt Wurzstockanhebung			Gleichmässiger Stammquerschnitt Stamm intakt			Lichtraumprofil zu tief Totholz < 3cm			
	Statikeinschätzung Visuell			Biotische Schäden			Abiotische Schäden			
	sicher			Keine sichtbaren biotischen Schäden			Keine sichtbaren abiotischen Schäden			
Relatives Sicherheitsniveau			Aufgrund des optischen Zustandes, keine Abschätzung des Relativen Sicherheitsniveaus notwendig.							
Zusätzliche Beobachtungen Bemerkungen			Realisierte Eingriffe			Lichtraumprofil erstellt				
Anfahrerschutz Stahl

Wachstumsphase Degenerationsphase			Schadstufe leichte Schädigung			Lebenserwartung Langfristig

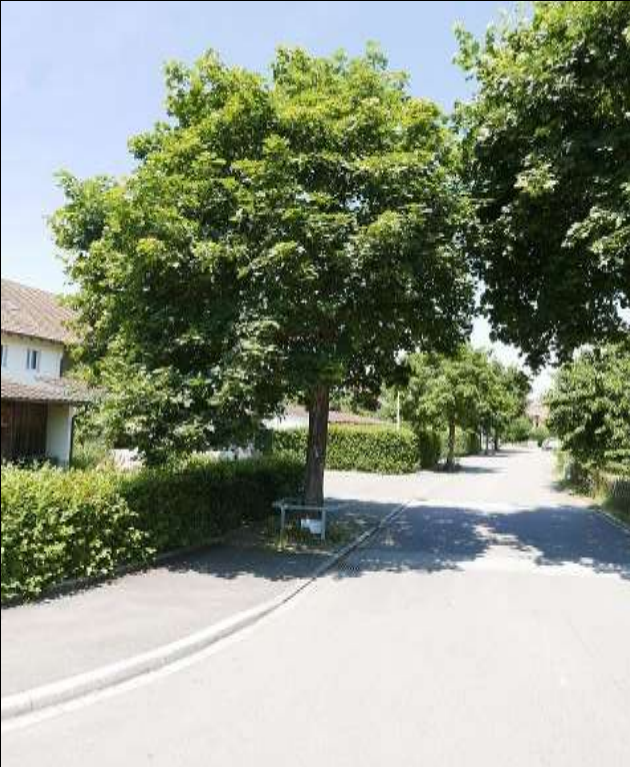
Baum ID/Nr		Baumart				Baumstandort			Pflanzjahr ca	
	gefs014		Spitzahorn-Acer platanooides				Schulstrasse				
	Stamm U Mess H cm	98 100	Stamm Ø cm	31.21	Höhe m	8	Kronen- radius m	4.0 N-S 4.0	4.0 W-O 2.5	Gruppenbaum	
	Wurzelraum	Baumscheibe ebenerdig		Bedeckung	Asphalt/Verbundsteinbelag			Bewuchs	Wiese		
	Wurzeln / Stammfuss			Stamm				Krone			
	Ungleichmässige Wurzelanläufe Wurzelanläufe intakt			Gleichmässiger Stammquerschnitt Stamm intakt Frostrisse überwallt				S	Anfahrtschaden Lichtraum		
	Statikeinschätzung Visuell			Biotische Schäden				Abiotische Schäden			
	sicher			Keine sichtbaren biotischen Schäden					Frostriss		
Relatives Sicherheitsniveau			Aufgrund des optischen Zustandes, keine Abschätzung des Relativen Sicherheitsniveaus notwendig.								
Zusätzliche Beobachtungen Bemerkungen		Realisierte Eingriffe		Lichtraumprofil erstellt		2023	Kronenkappung		Div		
Anfahrtschutz Stahl

Wachstumsphase Degenerationsphase				Schadstufe Deutliche Schädigung				Lebenserwartung Langfristig

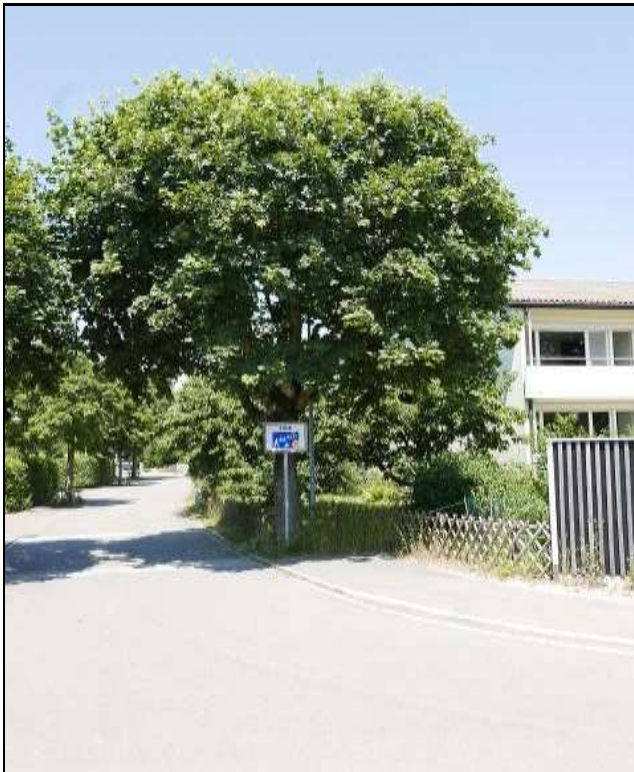
<b>Baum ID/Nr</b>	<b>Baumart</b>					<b>Baumstandort</b>			<b>Pflanzjahr ca</b>
	<i>gefs015</i>	<i>Spitzahorn-Acer platanoides</i>					<i>Schulstrasse</i>			
	Stamm U Mess H cm	144 100	Stamm Ø cm	45.86	Höhe m	9.5	Kronen- radius m	4.0 N-S 4.5	4.5 W-O 4.0	Alleebaum
	Wurzelraum	<i>Baumscheibe ebenerdig</i>		Bedeckung	<i>Asphalt/Verbundsteinbelag</i>			Bewuchs	<i>Wiese</i>	
	<b>Wurzeln / Stammfuss</b>			<b>Stamm</b>				<b>Krone</b>		
	<i>Ungleichmässige Wurzelanläufe</i> <i>Wurzelanläufe intakt</i>			<i>Gleichmässiger Stammquerschnitt</i> <i>Stamm intakt</i>				<i>Sekundärtriebe (Schnittreaktion)</i>		
	<b>Statikeinschätzung Visuell</b>			<b>Biotische Schäden</b>				<b>Abiotische Schäden</b>		
	<i>sicher</i>			<i>Keine sichtbaren biotischen Schäden</i>				<i>Keine sichtbaren abiotischen Schäden</i>		
<b>Relatives Sicherheitsniveau</b>			<i>Aufgrund des optischen Zustandes, keine Abschätzung des Relativen Sicherheitsniveaus notwendig.</i>

<b>Zusätzliche Beobachtungen Bemerkungen</b>	<b>Realisierte Eingriffe</b>		<i>Kronenbegrenzungsschnitt</i>		2023	<i>Kronenkappung</i>		Div		
<i>Keine besonderen Beobachtungen</i>										
<b>Wachstumsphase</b> <i>Degenerationsphase</i>			<b>Schadstufe</b> <i>Keine Schädigung</i>				<b>Lebenserwartung</b> <i>Langfristig</i>

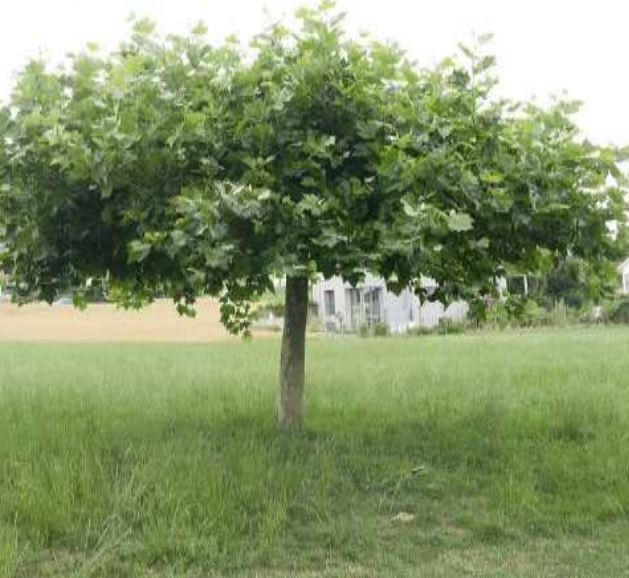
Baum ID/Nr		Baumart				Baumstandort			Pflanzjahr ca	
	gfbs006		Gewöhnliche Platane-Platanus X hispanica				Bergstrasse Sportplatz				
	Stamm U Mess H cm	83 100	Stamm Ø cm	26.43	Höhe m	6.5	Kronen- radius m	3.5 4.0 N-S	4.0 4.0 W-O	Baumreihe	
	Wurzelraum	freies Gelände		Bedeckung	keine Abdeckung			Bewuchs	Wiese		
	Wurzeln / Stammfuss			Stamm				Krone			
	Ungleichmässige Wurzelanläufe Wurzelanläufe intakt			Gleichmässiger Stammquerschnitt Stamm intakt				Sekundärtriebe (Schnittreaktion)			
	Statikeinschätzung Visuell			Biotische Schäden				Abiotische Schäden			
	sicher			Zweigdürre-Apiognomonina veneta				Leicht	Keine sichtbaren abiotischen Schäden		
	Relatives Sicherheitsniveau			Aufgrund des optischen Zustandes, keine Abschätzung des Relativen Sicherheitsniveaus notwendig.							
	Zusätzliche Beobachtungen Bemerkungen			Realisierte Eingriffe			Schirmschnitt div.				
Spuren auf der Rinde vom Fadenmäher Stammfuss.

Wachstumsphase nicht sichtbar, mehrfacher Schnitt			Schadstufe leichte Schädigung			Lebenserwartung Langfristig

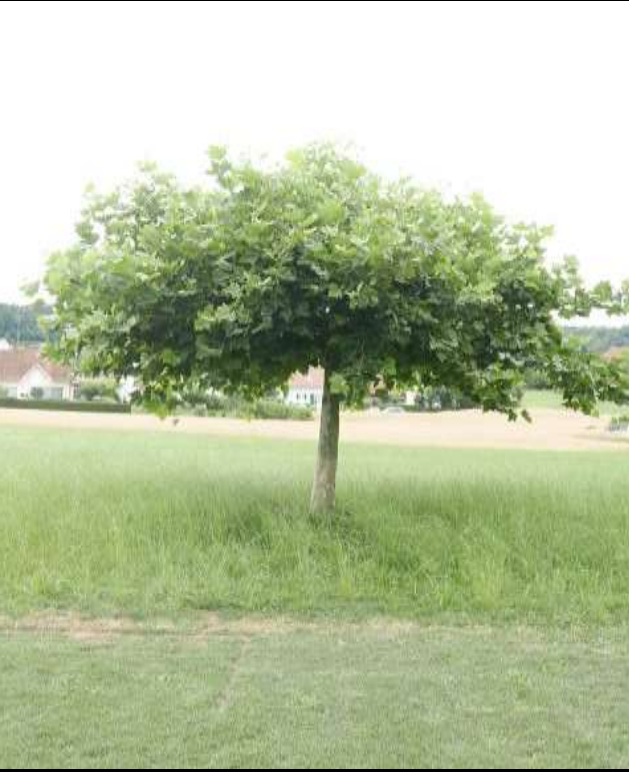
Zusätzliche Beobachtungen Bemerkungen	Realisierte Eingriffe		<i>Schirmschnitt</i>				Div						
<i>Spuren auf der Rinde vom Fadenmäher Stammfuss.</i>													
Wachstumsphase			<i>nicht sichtbar, mehrfacher Schnitt</i>				Schadstufe	<i>leichte Schädigung</i>			Lebenserwartung	<i>Langfristig</i>

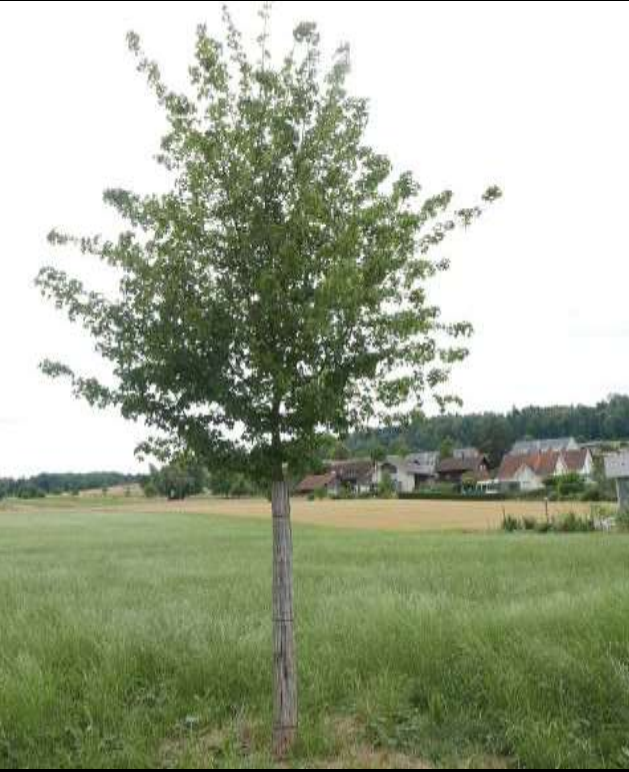
<i>Leichte Trockenheitsschäden. Kein Umfang, da Stammschutz.</i>										
<b>Wachstumsphase</b> <i>Explorationsphase</i>			<b>Schadstufe</b> <i>leichte Schädigung</i>				<b>Lebenserwartung</b> <i>Langfristig</i>

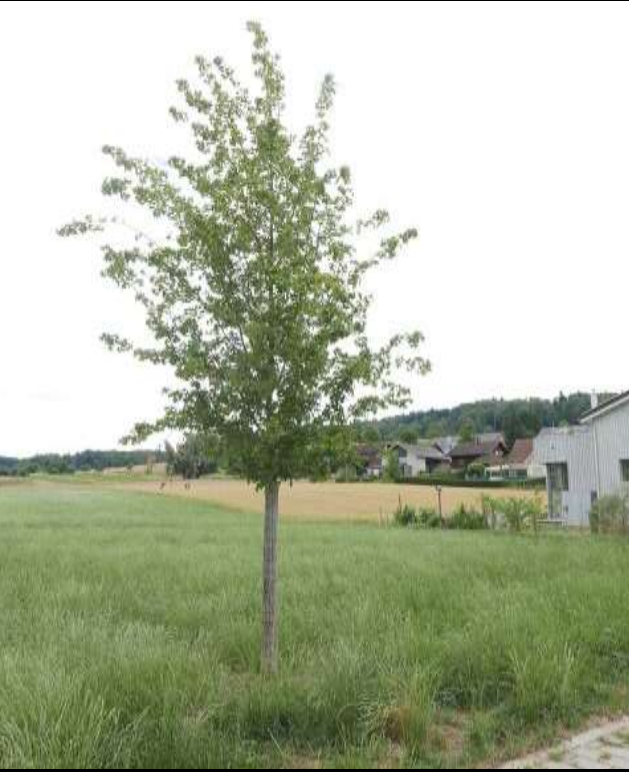
<i>Leichte Trockenheitsschäden. Kein Umfang, da Stammschutz</i>										
<b>Wachstumsphase</b> <i>Explorationsphase</i>			<b>Schadstufe</b> <i>leichte Schädigung</i>				<b>Lebenserwartung</b> <i>Langfristig</i>

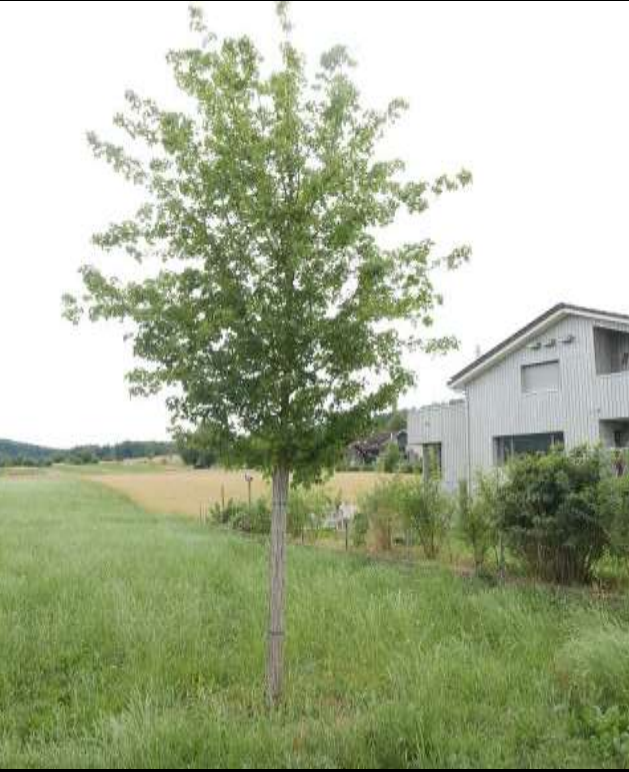
<i>Leichte Trockenheitsschäden. Kein Umfang, da Stammschutz.</i>										
<b>Wachstumsphase</b> <i>Explorationsphase</i>			<b>Schadstufe</b> <i>Keine Schädigung</i>				<b>Lebenserwartung</b> <i>Langfristig</i>

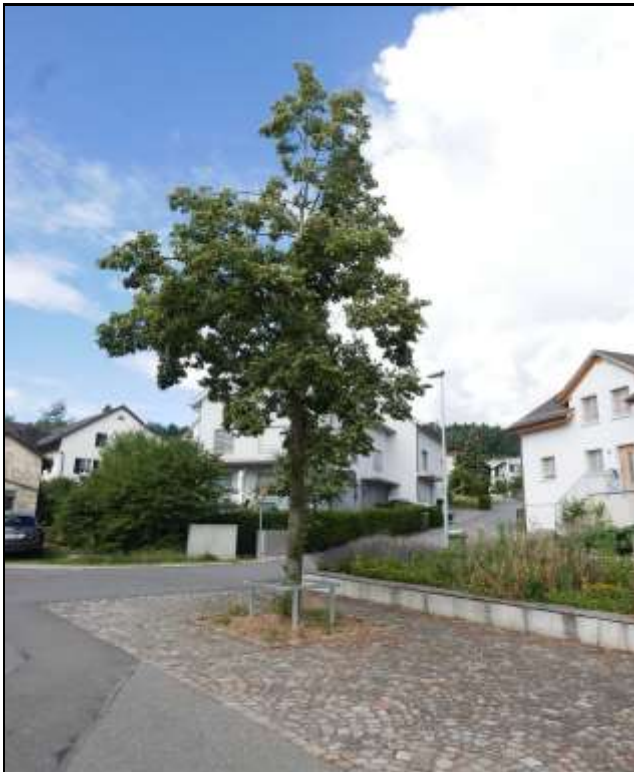
<b>Baum ID/Nr</b>	<b>Baumart</b>					<b>Baumstandort</b>			<b>Pflanzjahr ca</b>
	<i>gfdb001</i>	<i>Holländische Linde-Tilia X vulgaris</i>					<i>Dorfstrasse Brunnenplatz</i>			
	Stamm U Mess H cm	72 100	Stamm Ø cm	22.93	Höhe m	10	Kronen- radius m	2.0 3.0 N-S	3.5 2.5 W-O	<i>Solitärbaum</i>
	Wurzelraum	<i>Baumscheibe ebenerdig</i>		Bedeckung	<i>Pflästerung versiegelt</i>			Bewuchs	<i>Wildbewuchs</i>	
	<b>Wurzeln / Stammfuss</b>			<b>Stamm</b>				<b>Krone</b>		
	<i>Gleichmässige Wurzelanläufe</i> <i>Wurzelanläufe intakt</i> <i>Stockausschläge</i>			<i>Gleichmässiger Stammquerschnitt</i> <i>Stamm intakt</i> <i>Stammausschläge</i>				<i>Lichtraumprofil zu tief</i> <i>Ausbruchstellen</i> <i>Einseitige Krone</i> <i>Spitzwinklig gewachsene Verzweigung mit Zwieselohr</i>		
	<b>Statikeinschätzung Visuell</b>			<b>Biotische Schäden</b>				<b>Abiotische Schäden</b>		
	<i>sicher</i>			<i>Lindenminiermotte-Phyllonorycter issikii</i> <i>Lindenblattlaus-Eucallipterus tiliae</i>				<i>Leicht</i> <i>Mittel</i>	<i>Ausbruchstellen</i> <i>Krone</i>

<b>Relatives Sicherheitsniveau</b>			<i>Aufgrund des optischen Zustandes, keine Abschätzung des Relativen Sicherheitsniveaus notwendig.</i>							
<b>Zusätzliche Beobachtungen Bemerkungen</b>	<b>Realisierte Eingriffe</b>		<i>Lichtraumprofil erstellt</i> 2022							
<i>Aufgrund der früher verpassten Kronenerziehung, war für das Erstellen des Lichtraumprofils ein stärkerer Eingriff notwendig. Anfahrtschutz Stahl.</i>										
<b>Wachstumsphase</b> <i>Stagnationsphase</i>			<b>Schadstufe</b> <i>Deutliche Schädigung</i>				<b>Lebenserwartung</b> <i>Mittelfristig</i>

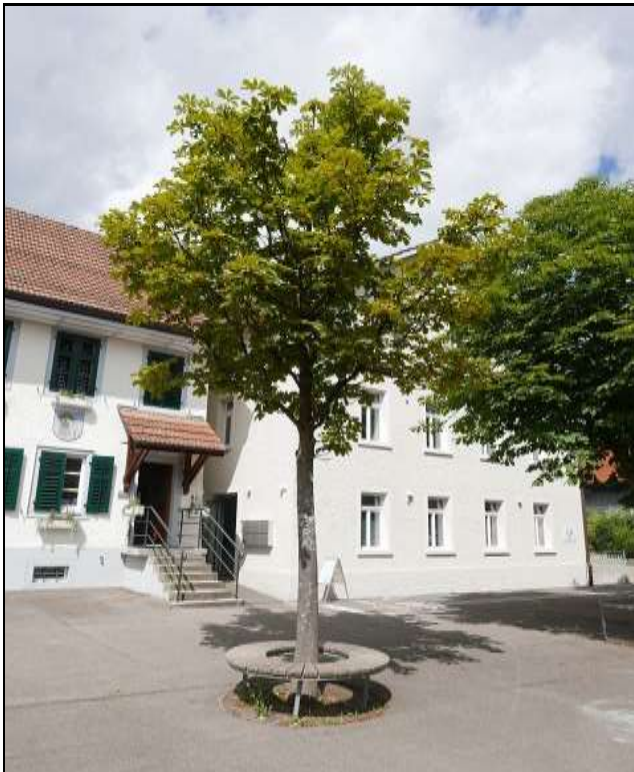
<b>Zusätzliche Beobachtungen Bemerkungen</b>	<b>Realisierte Eingriffe</b>		<i>Lichtraumprofil erstellt</i> 2021							
<i>Anfahrerschutz.</i>										
<b>Wachstumsphase</b> <i>Degenerationsphase</i>			<b>Schadstufe</b> <i>Deutliche Schädigung</i>				<b>Lebenserwartung</b> <i>Langfristig</i>

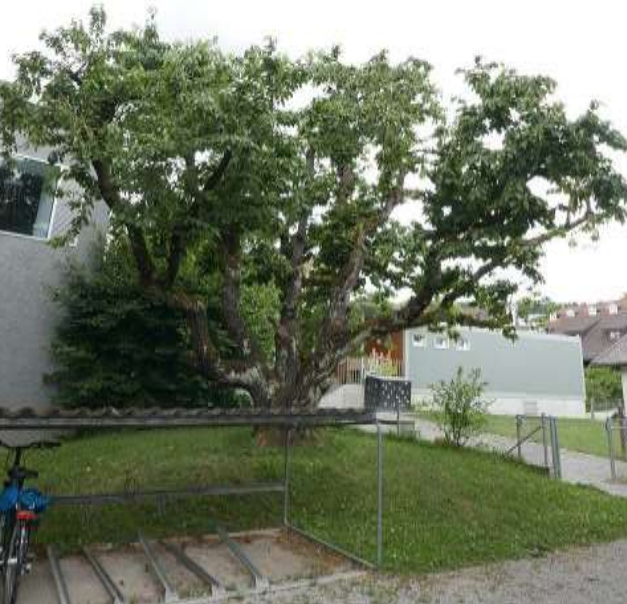
<b>Baum ID/Nr</b>	<b>Baumart</b>					<b>Baumstandort</b>			<b>Pflanzjahr ca</b>	
	<i>gfsc005</i>	<i>Kirsche-Prunus avium "Kulturform"</i>					<i>Schulanlagen</i>				
	Stamm U Mess H cm	266 50	Stamm Ø cm	84.71	Höhe m	7	Kronen- radius m	6.0 4.0 N-S	5.0 4.5 W-O	Gruppenbaum	
	Wurzelraum	<i>Eingeschränkter Wurzelraum</i>		Bedeckung	<i>Keine Abdeckung</i>			Bewuchs	<i>Wiese</i>		
	<b>Wurzeln / Stammfuss</b>			<b>Stamm</b>				<b>Krone</b>			
	<i>Ungleichmässige Wurzelanläufe</i> <i>Wurzelanläufe intakt</i>			<i>Ungleichmässiger Stamm</i> <i>Stamm verletzt</i> <i>Zweistämmig</i>				<i>Spitzwinklig gewachsene Verzweigung mit</i> <i>Zwieselohr</i> <i>Totholz &gt; 3cm</i>			
	<b>Statikeinschätzung Visuell</b>			<b>Biotische Schäden</b>				<b>Abiotische Schäden</b>			
	<i>mittlere Gefährdung</i> <i>Hauptvergabelung bruchgefährdet</i>			<i>Gummifluss-Gummosis</i>				<i>Stamm</i>	<i>Keine sichtbaren abiotischen Schäden</i>

<b>Relatives Sicherheitsniveau</b>			<i>Aufgrund des optischen Zustandes, keine Abschätzung des Relativen Sicherheitsniveaus notwendig.</i>							
	<b>Zusätzliche Beobachtungen Bemerkungen</b>	<b>Realisierte Eingriffe</b>		<i>Kronenschnitte</i> Div							
<i>Kletterbaum. Bautätigkeiten innerhalb Wurzelraum.</i>											
<b>Wachstumsphase</b> <i>Resignationsphase</i>			<b>Schadstufe</b> <i>Starke Schädigung</i>				<b>Lebenserwartung</b> <i>Kurzfristig</i>

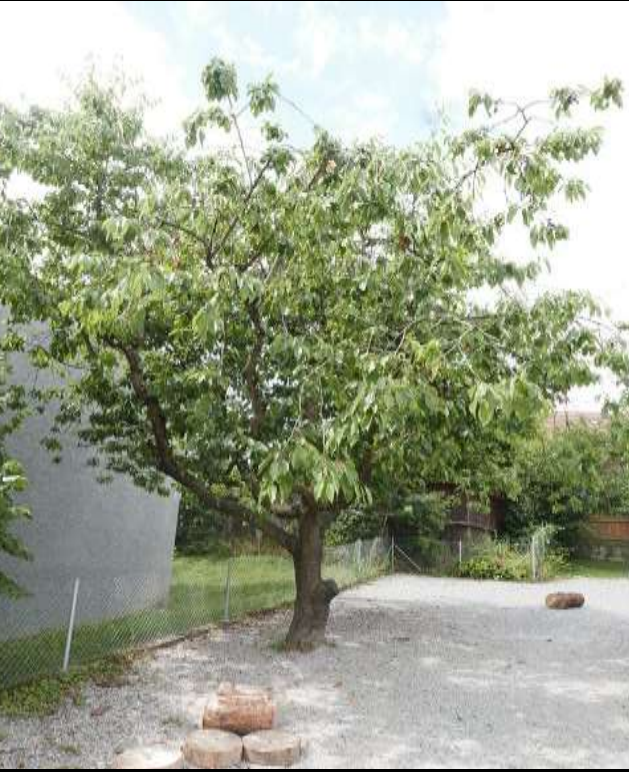
Wachstumsphase			Schadstufe <th colspan="4">Lebenserwartung</th>				Lebenserwartung				
Degenerationsphase			Deutliche Schädigung				Mittelfristig-Langfristig

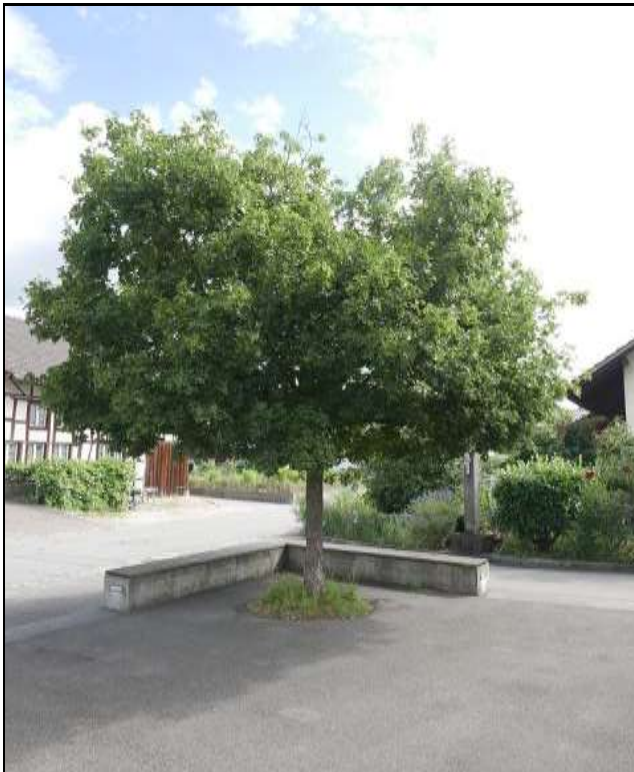
<b>Zusätzliche Beobachtungen Bemerkungen</b>	<b>Realisierte Eingriffe</b>		<i>Keine sichtbaren Eingriffe</i>							
<i>Krone zurücksterbend (Mitte).</i>										
<b>Wachstumsphase</b> <i>Degenerationsphase</i>			<b>Schadstufe</b> <i>leichte Schädigung</i>				<b>Lebenserwartung</b> <i>Langfristig</i>

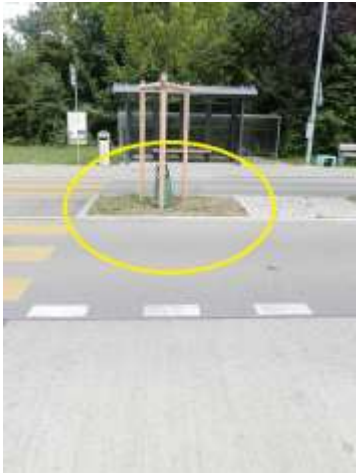
**gefb001** Weissbuche/Hagenbuche-Carpinus betulus

*Abb.gefb001-003.01 Situation Baumumfeld. Hohe Hitzeabstrahlung (Bäume gefb001 - gefb003 gleiche Situation)*

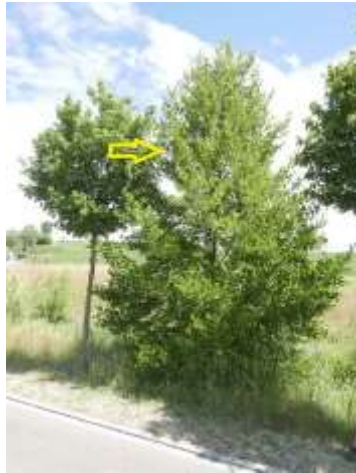
**gefb004** Feldahorn-Acer campestre

*Abb.gefb004.02- Konkurrenz durch Erle*

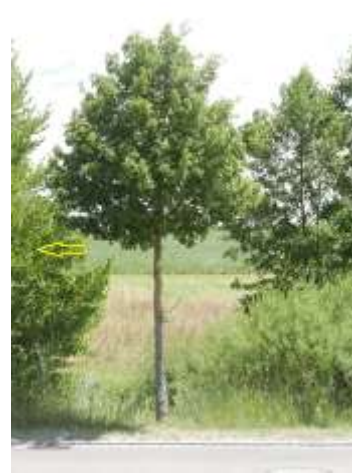
**gefb005** Feldahorn-Acer campestre

*Abb.gefb005.03- Konkurrenz durch Erle*

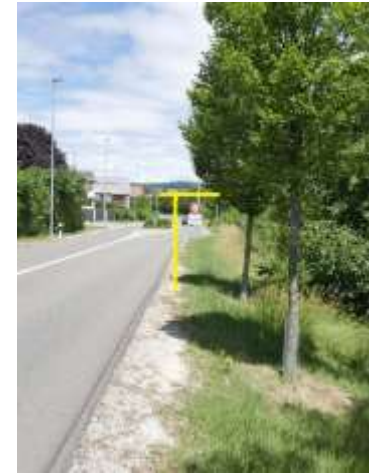
**gefb007** Weissbuche/Hagenbuche-Carpinus betulus

*Abb.gefb007/008.04 - Lichtraumprofil strassenseitig zu tief*

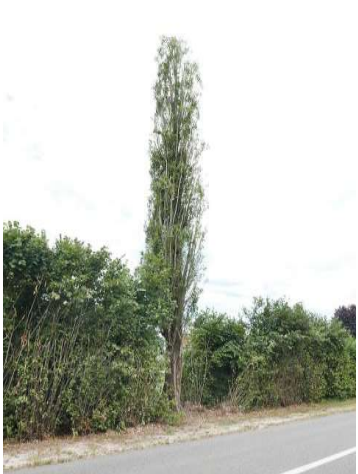
**gefb009** Säulenpappel-Populus nigra "Italica"

*Abb.gefb009.05 - Kronenentlastungsschnitt 2023*

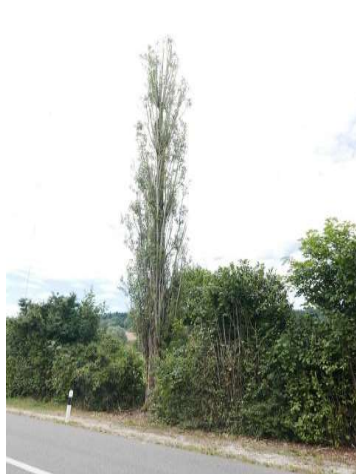
**gefb010** Säulenpappel-Populus nigra "Italica"

*Abb.gefb010.06 - Kronenentlastungsschnitt 2023*

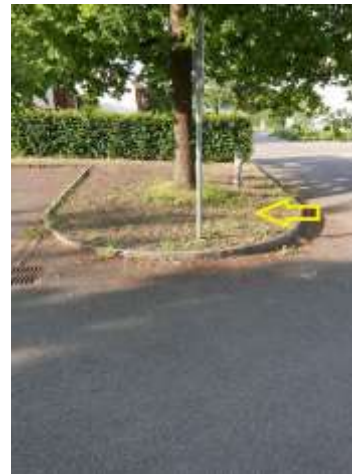
**geff001** Stieleiche-Quercus robur

*Abb.geff001.07 - Baumumfeld stark eingeschränkt*

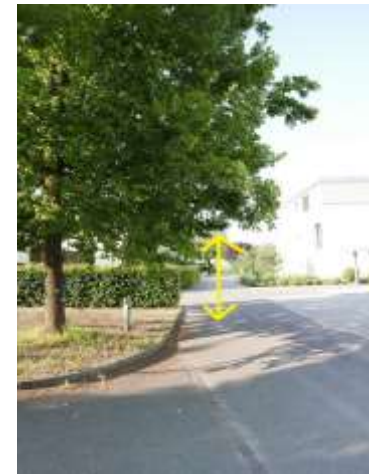
**geff001** Stieleiche-Quercus robur

*Abb.geff001.08 - Lichtraumprofil deutlich zu tief*

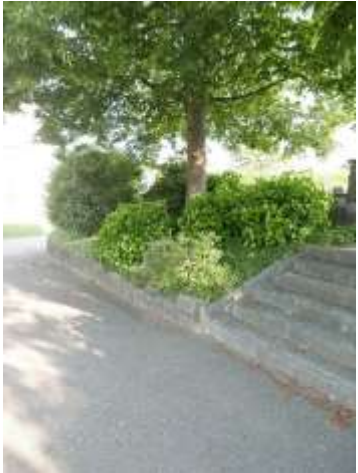
**geff002** Holländische Linde-Tilia X vulgaris

*Abb.geff002.09 - Baumumfeld, eingeschränkter Wurzelraum*

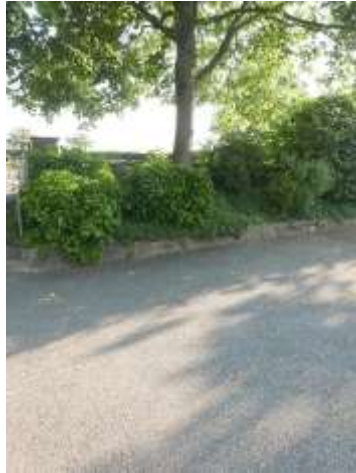
**geff003** Holländische Linde-Tilia X vulgaris

*Abb.geff003.10 - Baumumfeld, eingeschränkter Wurzelraum*

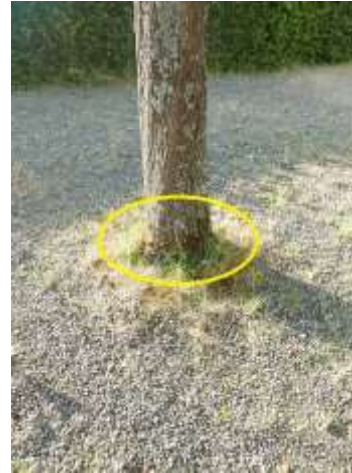
**geff004** Stieleiche-Quercus robur

*Abb.geff004.11 - Wurzelanläufe nicht sichtbar, zu tief gepflanzt. Baumumfeld Chaussierung.*

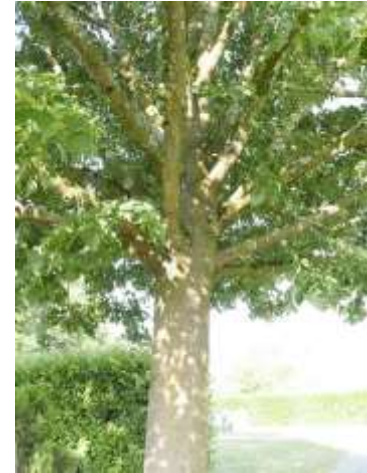
**geff005** Holländische Linde-Tilia X vulgaris

*Abb.geff005.12 - Quirlbildungen in der Baumkrone (muss korrigiert werden).*

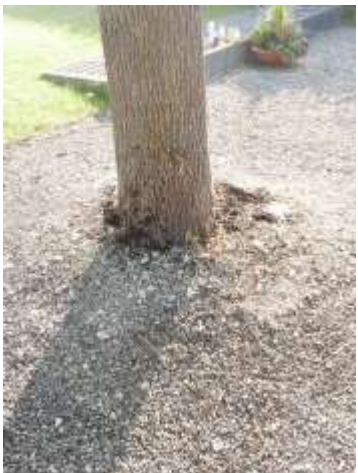
**geff005** Holländische Linde-Tilia X vulgaris

*Abb.geff005.13 - Wurzelanläufe nicht sichtbar, zu tief gepflanzt.*

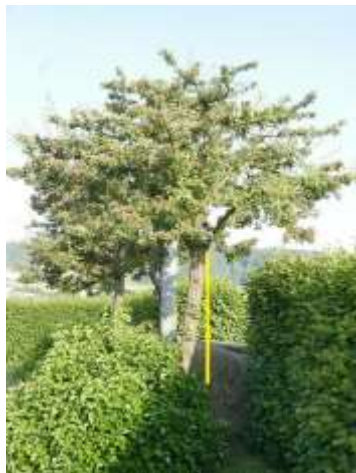
**geff006** Rotdorn-Crataegus m "Paul scarlet"

*Abb.geff006.14 - Baum hat eine Neigung, ungenügend angewachsen.*

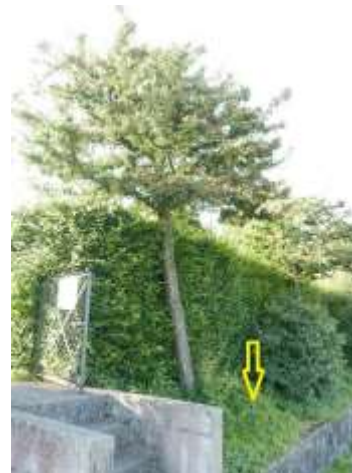
**geff008** Rotdorn-Crataegus m "Paul scarlet"

*Abb.geff008-011.15 - Eingeschränkte, durchwurzelbare Fläche.*

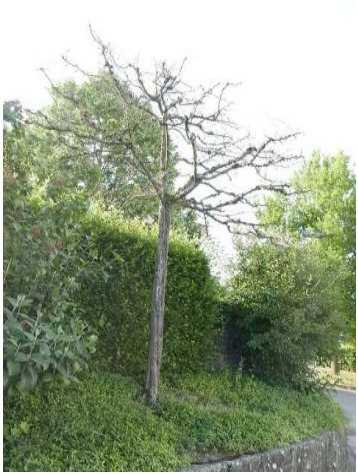
**geff011** Rotdorn-Crataegus m "Paul scarlet"

*Abb.geff011.17 - Rotdorn abgestorben*

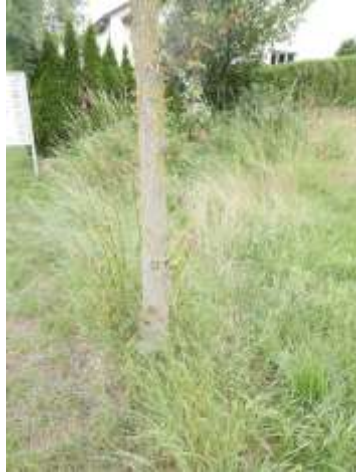
**gef1001** Feldahorn-Acer campestre

*Abb.gef1001-003.18 - Stamm- u. Stockausschläge*

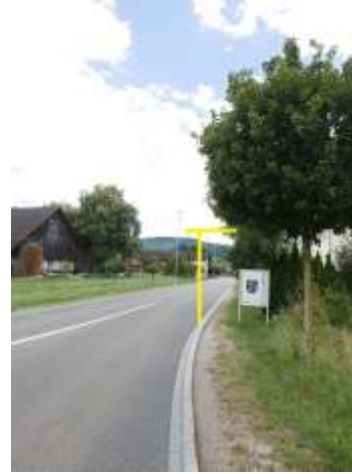
**gef1001** Feldahorn-Acer campestre

*Abb.gef1001-003.19 - Lichtraumprofil strassenseitig zu tief*

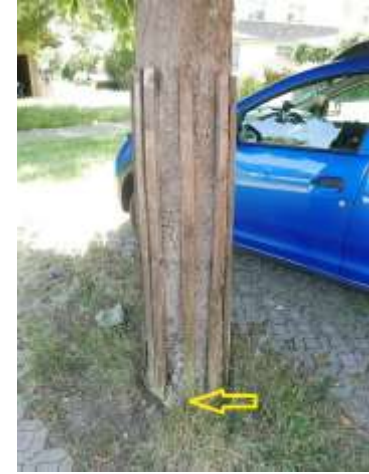
**gefp001** Rosskastanie-Aesculus hippocastanum

*Abb.gefp001.20 - Holzstammsschutz ungenügend und teilweise am Einwachsen*

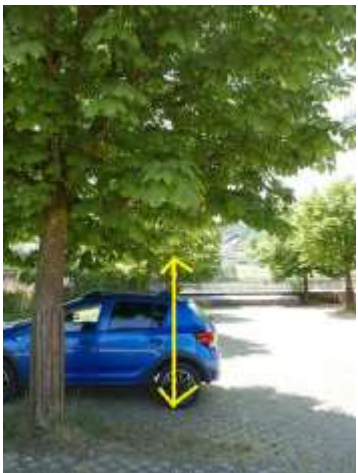
**gefp001** Rosskastanie-Aesculus hippocastanum

*Abb.gefp001-008.21 - Lichtraumprofil zu tief*

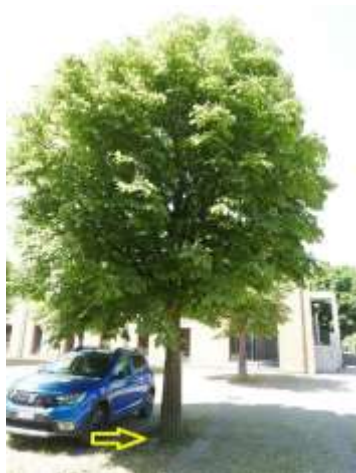
**gefp001** Rosskastanie-Aesculus hippocastanum

*Abb.gefp001-008.22 - Bäume gegen Parkschäden ungenügend geschützt*

Auf dem Parkplatz besteht aufgrund der exponierten Baumstandorte immer eine gewisse Gefahr der Verletzung durch Anfahrtschäden.

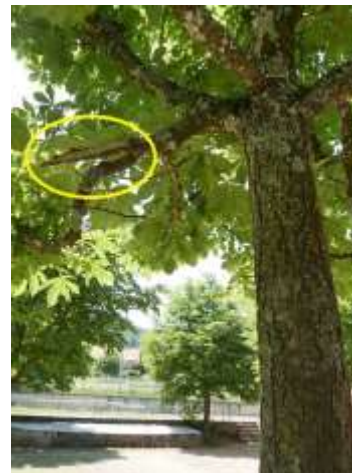
**gefp002** Rosskastanie-Aesculus hippocastanum

*Abb.gefp002.23 - Ast vermutlich durch Fahrzeug beschädigt*

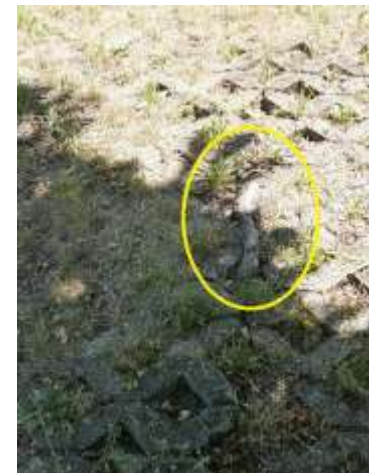
**gefp002** Rosskastanie-Aesculus hippocastanum

*Abb.gefp002-008.24 - Wurzeln an der Oberfläche verletzt*

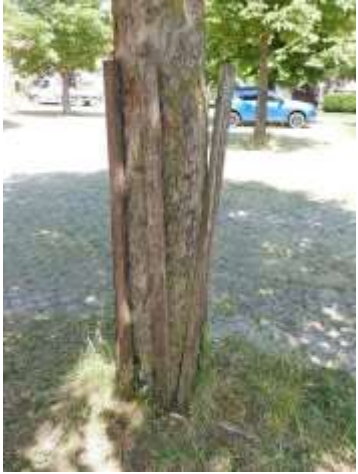
**gefp002** Rosskastanie-Aesculus hippocastanum

*Abb.gefp002-008.25 - Stammschutz Befestigungsdrähte durch Spannung gerissen*

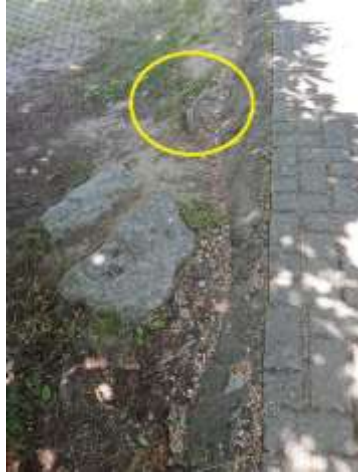
**gefp004** Rosskastanie-Aesculus hippocastanum

*Abb.gefp004.26 - Im Bereich des Betons Wurzeln*

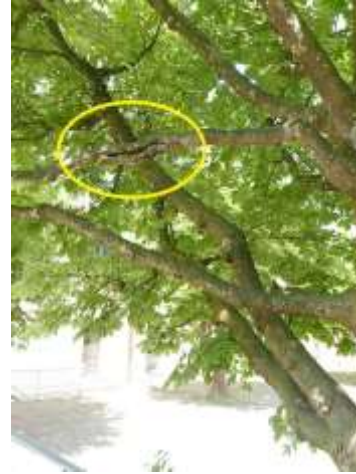
**gefp004** Rosskastanie-Aesculus hippocastanum

*Abb.gefp004.27 - Unglücksbalken (Längsbruch)*

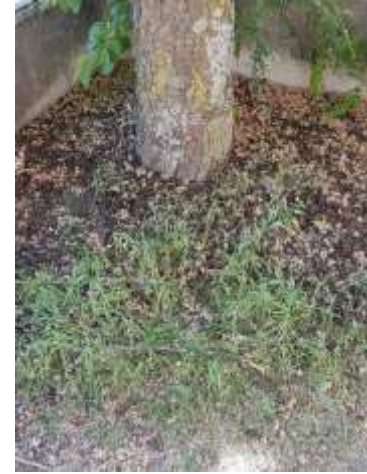
**gefp005** Rosskastanie-Aesculus hippocastanum

*Abb.gefp005.28 - Wurzelanläufe nicht sichtbar, zu tief gepflanzt oder aufgrund organischer Deponien*

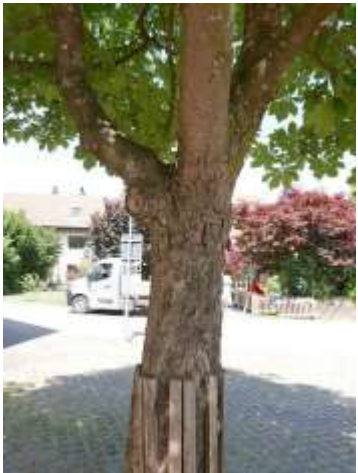
**gefp008** Rosskastanie-Aesculus hippocastanum

*Abb.gefp008.29 - Starkäste im Lichtraumprofil, nicht mehr korrigierbar; spitzwinklige Verzweigungen*

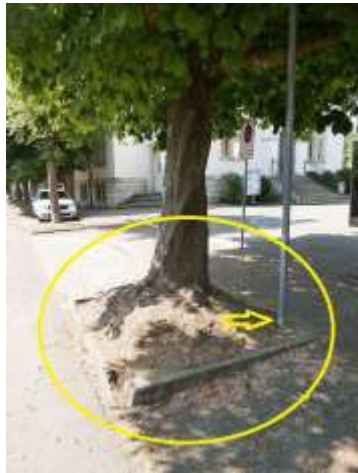
**gefs001** Rosskastanie-Aesculus hippocastanum

*Abb.gefs001.30 - Ungenügend grosse Baumscheiben, entstehende Wurzelstockanhebung, Kandelaber Fundament in der Baumscheibe*

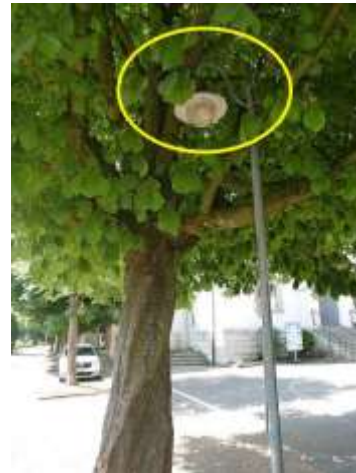
**gefs001** Rosskastanie-Aesculus hippocastanum

*Abb.gefs001.31 - Kandelaber in der Baumkrone*

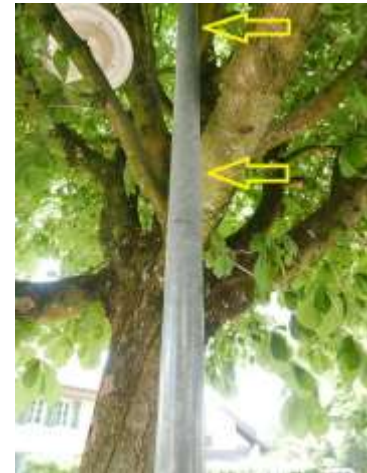
**gefs001** Rosskastanie-Aesculus hippocastanum

*Abb.gefs001.32 - Bevorstehende Reibstelle an Kandelaber*

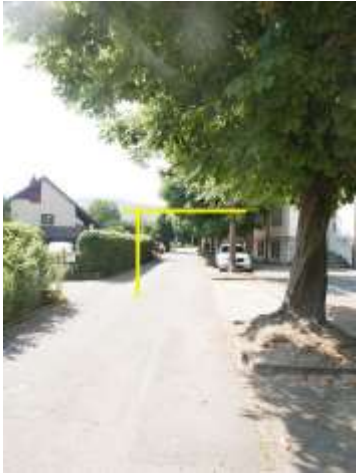
**gefs001** Rosskastanie-Aesculus hippocastanum

*Abb.gefs001.33 - Lichtraumprofil zu tief*

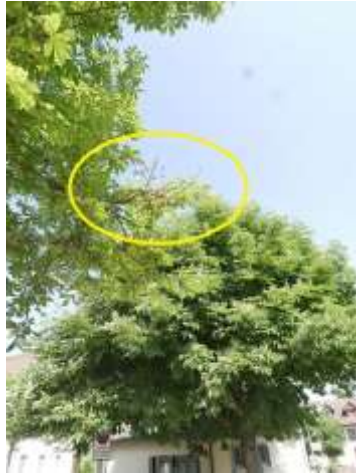
**gefs002** Rosskastanie-Aesculus hippocastanum

*Abb.gefs002.34 - Rücksterbeerscheinungen Krone*

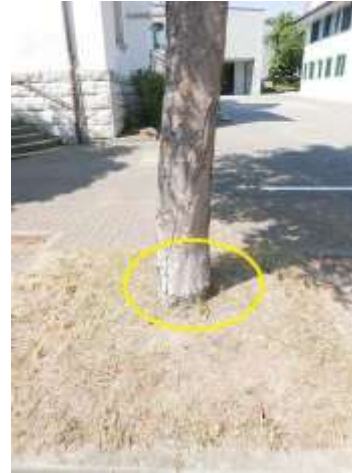
**gefs002** Rosskastanie-Aesculus hippocastanum

*Abb.gefs002.35 - Wurzelanläufe nicht sichtbar, zu tief gepflanzt*
