## Bauminventar

Diverse Baumstandorte

5.7.2023

Gemeinde Freienwil

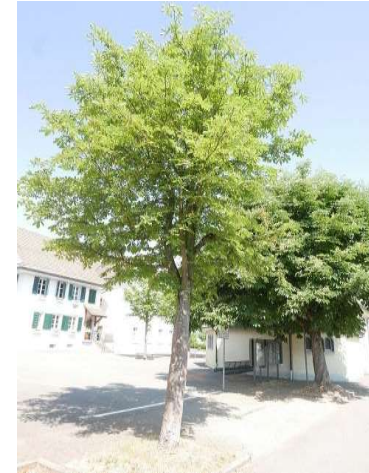
**gefs002** Rosskastanie-Aesculus hippocastanum

*Abb.gefs002.36 - Deutliche Vergilbung, vermutlich Wasser- / Nährstoffmangel*

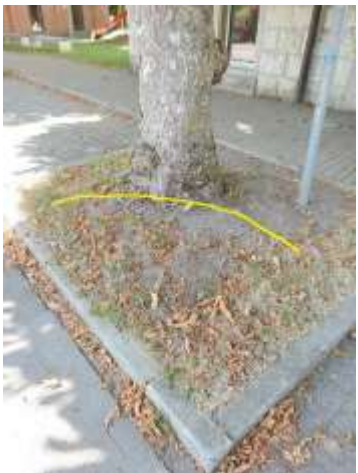
**gefs003** Rosskastanie-Aesculus hippocastanum

*Abb.gefs003.37 - Ungenügend grosse Baumscheiben, entstehende Wurzelstockanhebung, Kandelaber Fundament in der Baumscheibe*

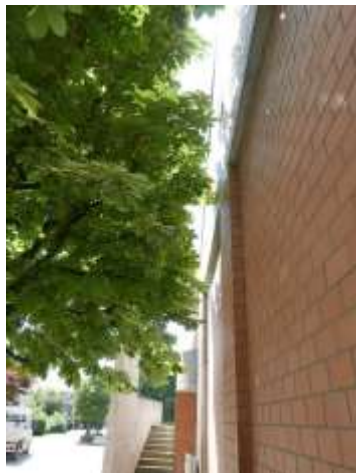
**gefs005** Rosskastanie-Aesculus hippocastanum

*Abb.gefs005/006.38 - Baumkrone sehr nah am Gebäude, regelmässiger Schnitt notwendig*

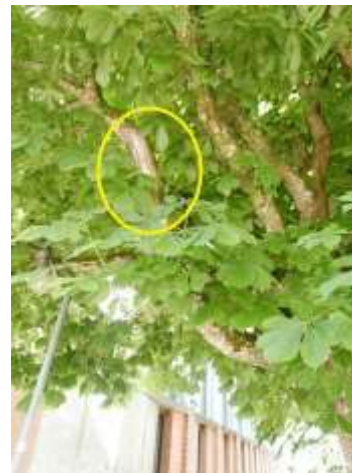
**gefs006** Rosskastanie-Aesculus hippocastanum

*Abb.gefs006.39 - Holzverletzungen im Lichtraum*

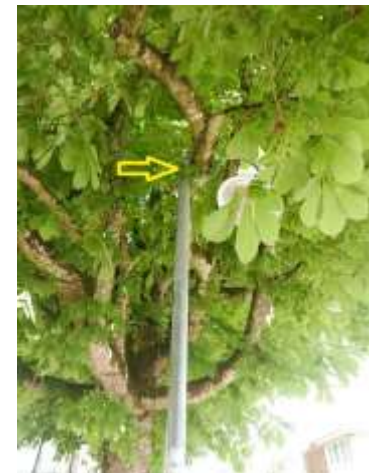
**gefs006** Rosskastanie-Aesculus hippocastanum

*Abb.gefs006.40 - Kandelaber in der Baumkrone, entstehende Reibstelle*

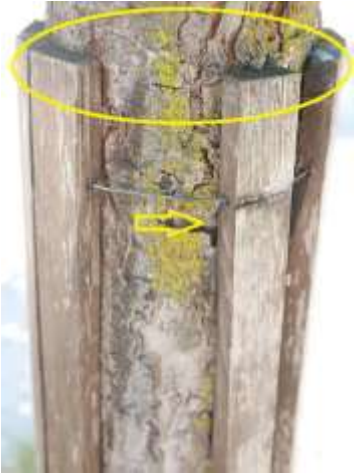
**gefs007** Rosskastanie-Aesculus hippocastanum

*Abb.gefs007.41 - Einwachsender Holzstammschutz*

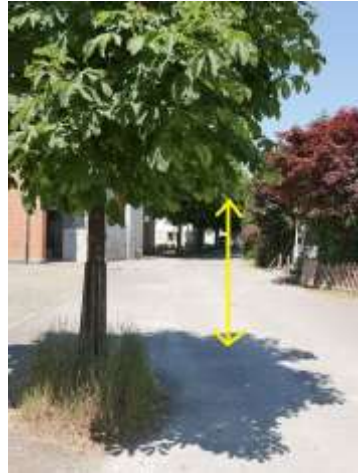
**gefs007** Rosskastanie-Aesculus hippocastanum

*Abb.gefs007-015.42 - Ungenügende Baumscheibengrösse, Lichtraumprofil zu tief*

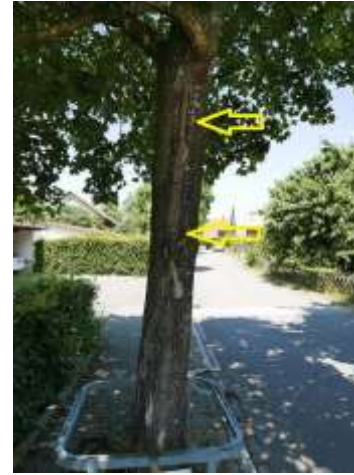
**gefs014** Spitzahorn-Acer platanoides

*Abb.gefs0014.43 - Überwallter Stammriss*

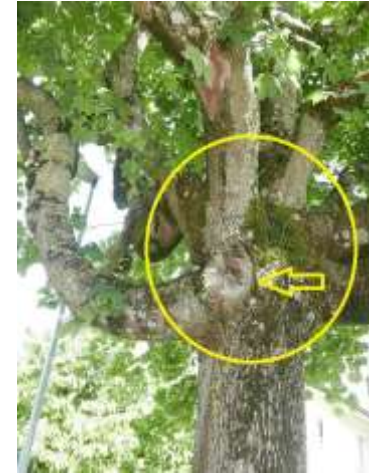
**gefs015** Spitzahorn-Acer platanoides

*Abb.gefs0015.44 - Quirlbildung durch zu engen Aststand, Starkastentnahme*

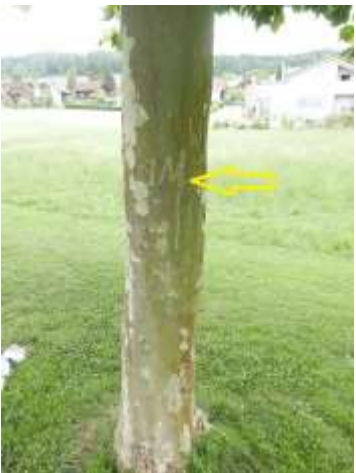
**gfbs004** Gewöhnliche Platane-Platanus X hispanica

*Abb.gfbs004.45 - Vandalenschaden am Stamm*

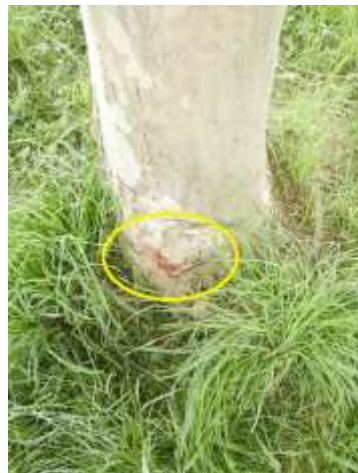
*Abb.gfbs006.46 - Rindenbeschädigung durch Motorsense*

Der Rindenschaden bei Baum Nr. gfbs004 und die Spuren des Fadenmähers am Stammfuss bei den Bäumen Nr. gfbs006 und gfbs007 sind minimal.

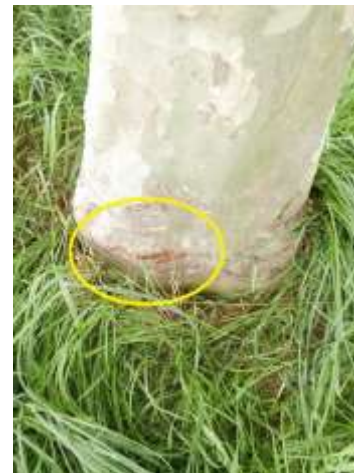
*Abb.gfbs007.47 - Rindenbeschädigung durch Motorsense, Wurzelanläufe nicht sichtbar, zu tief gepflanzt*

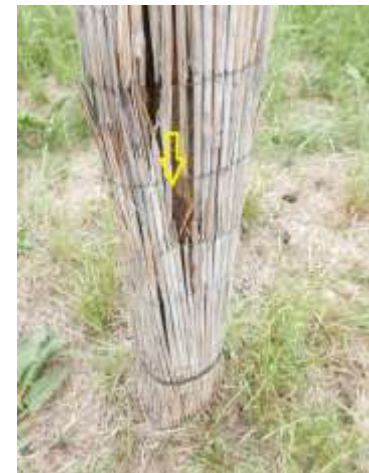
*Abb.gfbs008.48 - Rindenverletzung überwallend*

Die leichte Schädigung bei gfbs008 und gfbs009 ist mit den Stammverletzungen zu erklären. Sie befinden sich genau dort, wo der Stammschutz zerschnitten ist, was vermuten lässt, dass sie willentlich zugefügt wurden. Bei der Pflanzung waren keine Schäden am Stamm vorhanden.

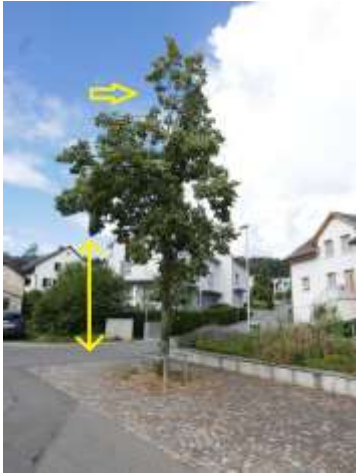
*Abb.gfdb001.49 - Lichtraumprofil erstellt, Entfernung zweiter Mitteltrieb*

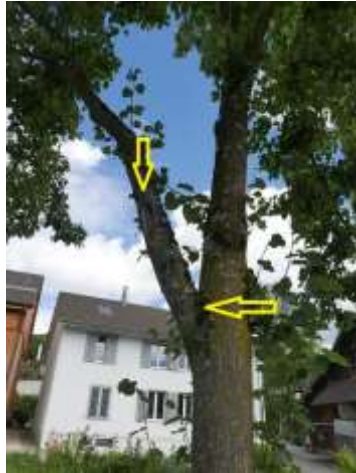
*Abb.gfdb001.50 - Verletzung von Astausriss, Spitzwinklig gewachsene Verzweigung*

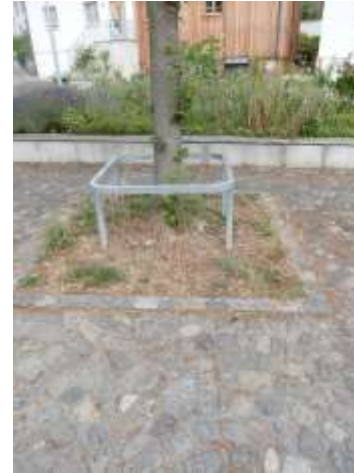
*Abb.gfdb001.51 - Enge Platzverhältnisse, zu kleiner Wurzelraum*

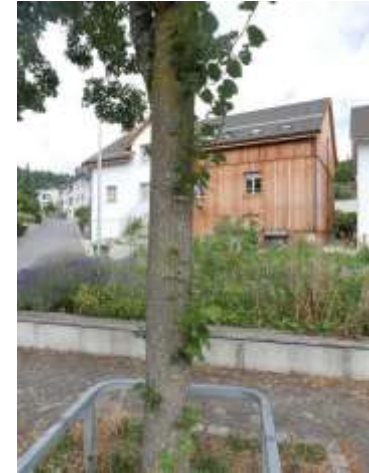
*Abb.gfdb001.52 - Stammausschläge*

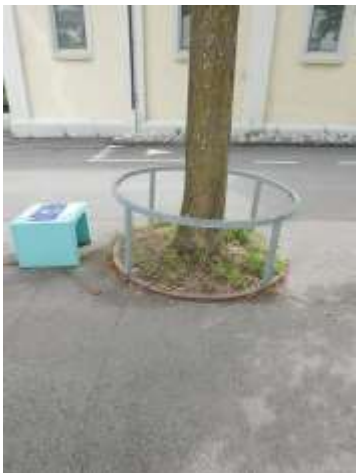
*Abb.gfsc001-003.53 - Enge Platzverhältnisse, zu kleiner Wurzelraum*

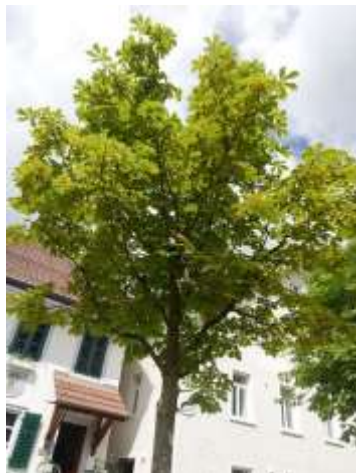
*Abb.gfsc003.54 - Vergilbte Blätter und eher schwaches Wachstum*

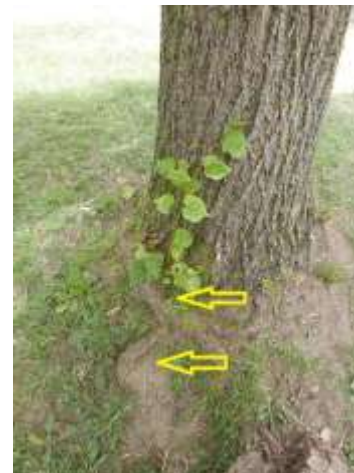
*Abb.gfsc004.55 - Würgewurzel, Wurzeln an Oberfläche verletzt*

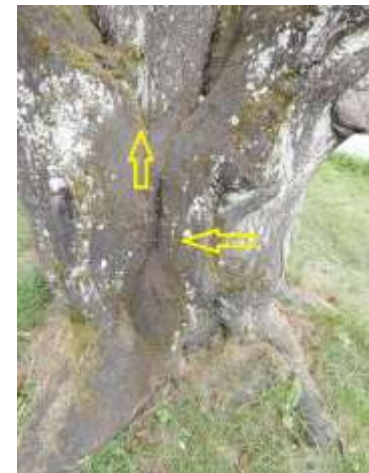
*Abb.gfsc005.56 - Spitzwinklig gewachsene Hauptverzweigungen mit eingewachsener Rinde*

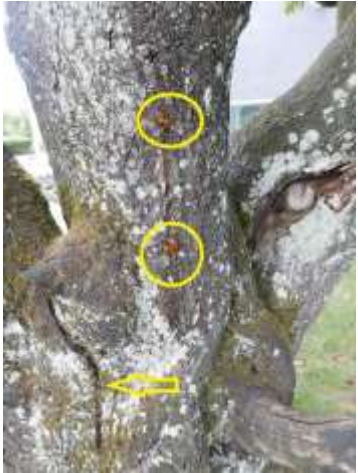
*Abb.gfsc005.57 - Gummifluss an diversen Stellen, Rissbildung an Verzweigung*

Der Baum Nr. gfsc005 weist eine starke Schädigung aus. Das ist auch an der zurücksterbenden Baumkrone und dem Gummifluss auf der Rinde deutlich sichtbar.

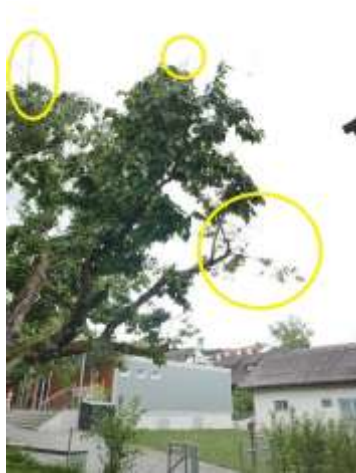
*Abb.gfsc005.58 - Zurücksterbende Baumkrone*

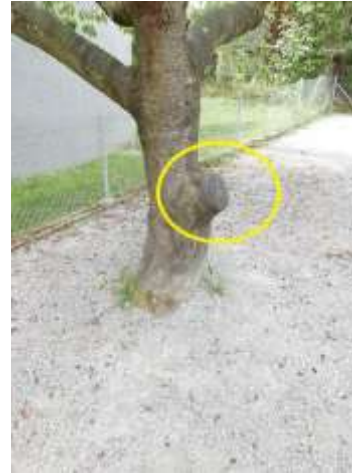
*Abb.gfsc006.59 - Starkastentnahme, Wurzelraum chaussiert*

Die deutliche Schädigung bei der Kirsche Nr. gfsc006 ist mit der Starkastentnahme zu begründen.

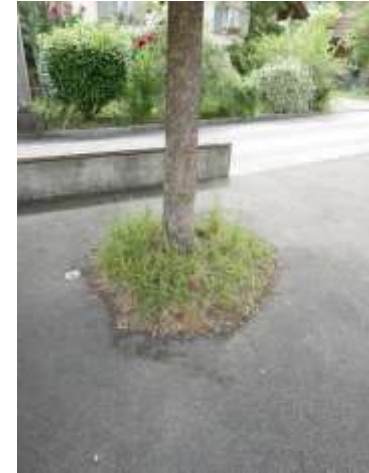
*Abb.gfvk001.60 - Beginnende Wurzelstockanhebung aufgrund des Platzes*

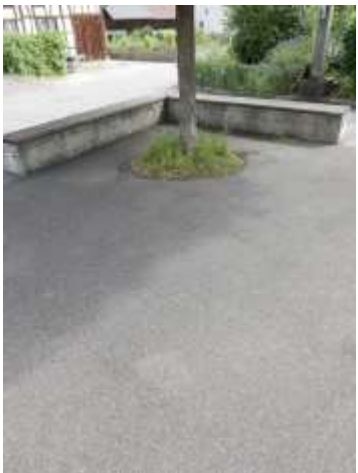
*Abb.gfvk001.61 - Enge Platzverhältnisse, zu kleine Baumscheibe*
